COMUNE DI SEDILO

**VERIFICHE DI CUI ALLE DIRETTIVE IN MATERIA DI
OPERE INTERFERENTI AL RETICOLO IDROGRAFICO
NEL COMUNE DI SEDILO**

in attuazione dell'art. 22 delle Norme di Attuazione del P.A.I.

Scheda di verifica idraulica delle opere
interferenti con il reticolo fluviale

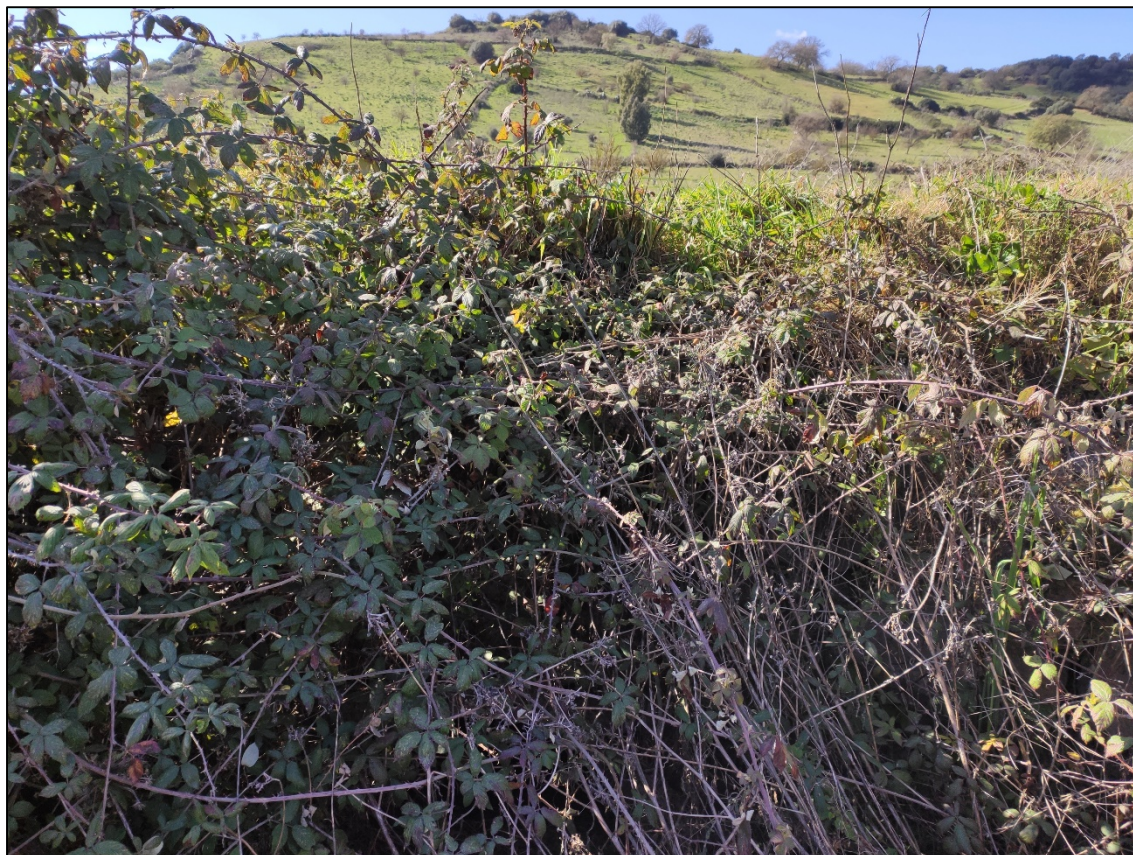
Codice: I564_SC_0001

1. - Identificazione	
1.1 - Corso d'acqua attraversato	FIUME_78584
1.2- Codice del Ponte/attraversamento	Codice attraversamento: I564_SC_0001 Codice simulazione Hec Ras: FIUME 78584 - RS: 1200
1.3 - Infrastruttura a cui appartiene l'opera	Strada Comunale Murantoni Su Padru
1.4. - Comune in cui ricade l'attraversamento	SEDILO
1.5. - Descrizione	Attraversamento realizzato con sezione circolare, DN 1 m, soletta e rilevato stradale 1 m

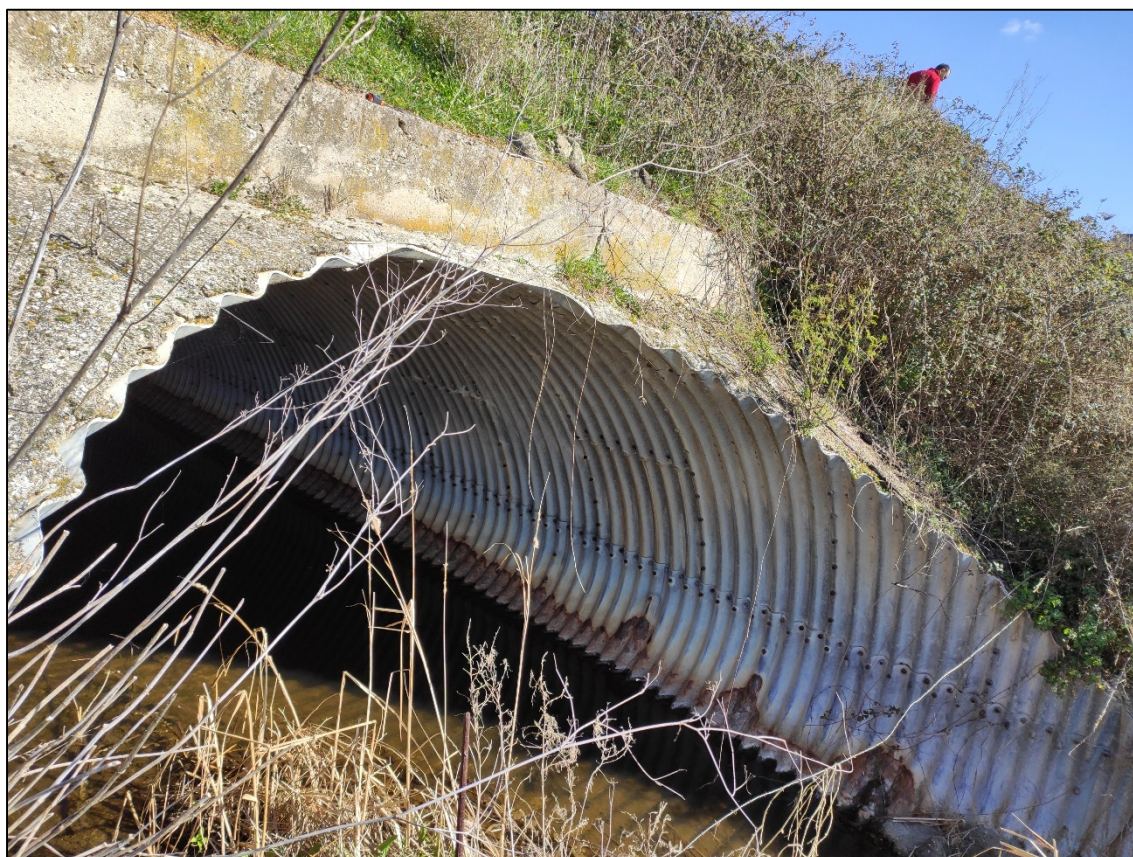
Codice: I564_SC_0003

1. - Identificazione	
1.1 - Corso d'acqua attraversato	CANALE MEDDARIS
1.2 - Codice del Ponte/attraversamento	Codice attraversamento: I564_SC_0003 Codice simulazione Hec Ras: CANALE MEDDARIS V - RS: 1200
1.3 - Infrastruttura a cui appartiene l'opera	Strada Comunale Murantoni Su Padru
1.4 - Comune in cui ricade l'attraversamento	SEDILO
1.5 - Descrizione	Attraversamento realizzato con sezione ellittica tipo finsider, B=5,0 m, H=3,2 m, soletta e rilevato stradale 2 m

5. Caratteristiche morfologiche dell'alveo (da compilare solo per le opere per le quali è prescritta la verifica di sicurezza)	
5.1 - Tipo alveo attuale	Corso d'acqua monocursale naturale

5.2 - Evoluzione planimetrica del tratto di corso d'acqua (fenomeni pregressi, tendenza attuale)	Dall'analisi delle ortofoto non si riscontra una sostanziale modificazione planimetrica del tratto di corso d'acqua interessato dall'attraversamento

5.3 - Stabilità del fondo alveo (fenomeni pregressi, tendenza attuale)	Il fondo appare stabile non si riscontrano fenomeni di trasporto solido considerevoli, il corso d'acqua è sostanzialmente in equilibrio

5.7 - Presenza di materiale vegetale in alveo	Si riscontra la presenza di vegetazione arbustiva in alveo e altofusto nelle zone limitrofe

6.2 Analisi idraulica (da compilare solo per le opere per le quali è prescritta la verifica di sicurezza)	
6.2.1 - Portata di progetto [m ³ /s]	67,23 [Tr=200 anni]
6.2.3 - Velocità media in alveo [m/s]	2,5
6.2.4 - Velocità media in golena [m/s]	2,1
6.2.5 - Effetto di rigurgito dell'attraversamento [m]	1,04
6.2.6 - Livello idrico massimo [m s.l.m.]	155,7
6.2.7 - Franco idraulico [m]	0,0
6.2.8 - Scalzamento sulle fondazioni (pile, spalle, rilevati di accesso) rilevato a seguito di sopralluogo	Nel fondo canale non si riscontra scalzamento dell'opera d'arte
Valori riferiti alle condizioni critiche	
6.2.9 - Portata critica [m ³ /s] (Portata transitante con franco pari al 50% di quello definito dalle norme vigenti)	40
6.2.10 - Tempo di ritorno critico	35 anni

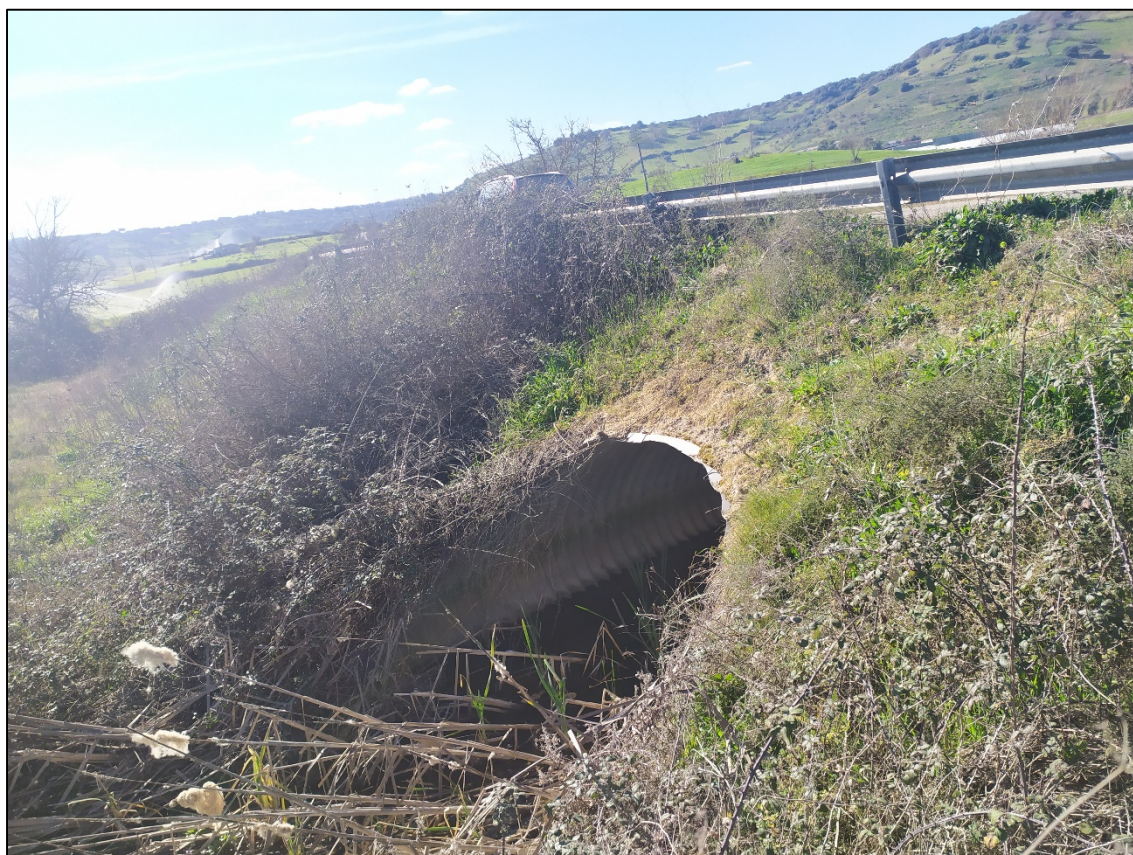
Codice: I564_SC_0005

1. - Identificazione	
1.1 - Corso d'acqua attraversato	RIU BANGIUS
1.2 - Codice del Ponte/attraversamento	Codice attraversamento: I564_SC_0005 Codice simulazione Hec Ras: RIU BANGIUS - RS: 300
1.3 - Infrastruttura a cui appartiene l'opera	Strada Comunale Murantoni Su Padru
1.4 - Comune in cui ricade l'attraversamento	SEDILO
1.5 - Descrizione	Sezione ellittica, tipo finsider, B=3 m, H=2 m, soletta e rilevato stradale 1,2 m

6.2 Analisi idraulica (da compilare solo per le opere per le quali è prescritta la verifica di sicurezza)	
6.2.1 - Portata di progetto [m ³ /s]	34,06 [Tr=200 anni]
6.2.3 - Velocità media in alveo [m/s]	0,8
6.2.4 - Velocità media in golena [m/s]	0,7
6.2.5 - Effetto di rigurgito dell'attraversamento [m]	1,32
6.2.6 - Livello idrico massimo [m s.l.m.]	153,3
6.2.7 - Franco idraulico [m]	0,0
6.2.8 - Scalzamento sulle fondazioni (pile, spalle, rilevati di accesso) rilevato a seguito di sopralluogo	Nel fondo canale non si riscontra scalzamento dell'opera d'arte
Valori riferiti alle condizioni critiche	
6.2.9 - Portata critica [m ³ /s] (Portata transitante con franco pari al 50% di quello definito dalle norme vigenti)	8
6.2.10 - Tempo di ritorno critico	5 anni
