PIANO STRAORDINARIO DI EDILIZIA SCOLASTICA ISCOL@ DELLA REGIONE SARDEGNA - INTERVENTO DI ASSE I "SCUOLE DEL NUOVO MILLENNIO"

RIQUALIFICAZIONE DEL PLESSO SCOLASTICO INFANZIA, PRIMARIA E SECONDARI DI I GRADO

Prove sperimentali in sito 2025 - Scuola

PROVE SPERIMENTALI IN SITO

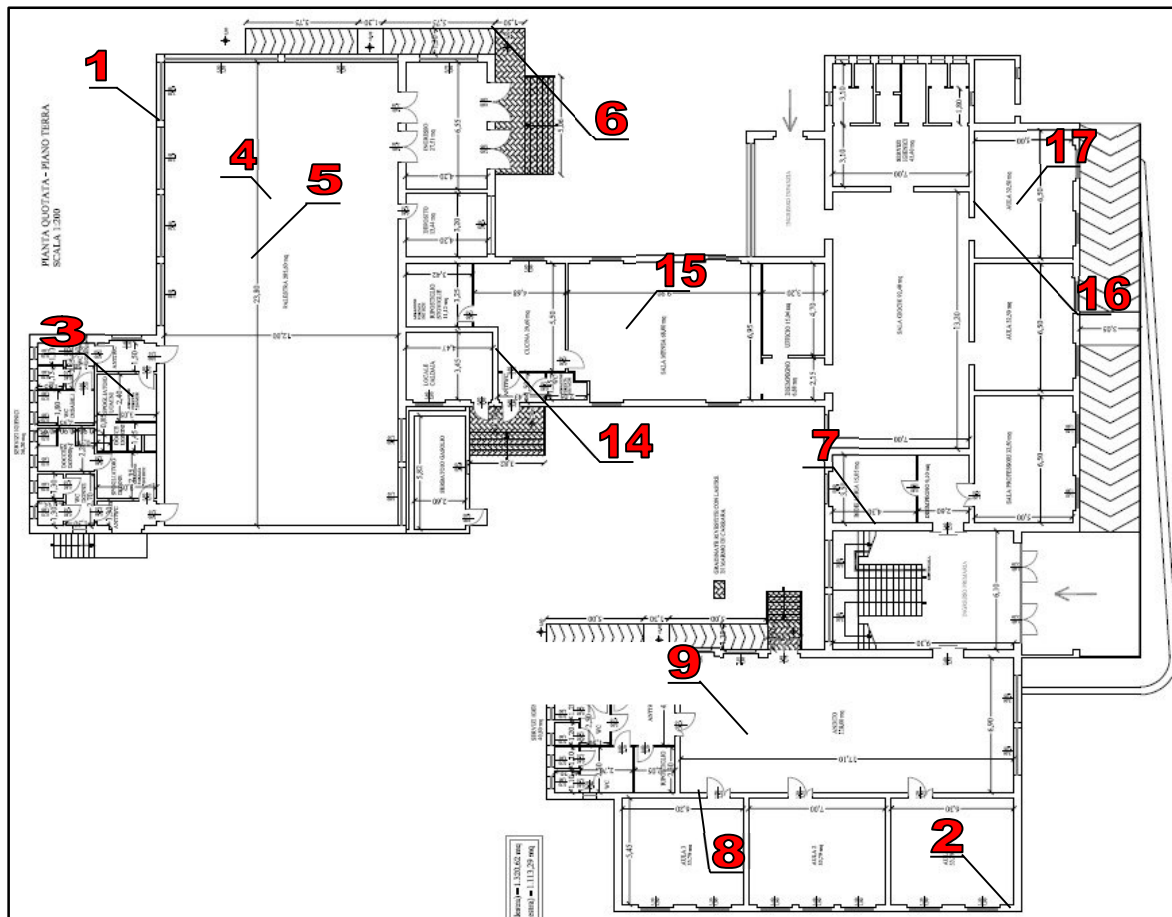
pianta piano terra – ubicazione indagini

Di seguito le planimetrie della struttura con l'indicazione numerica delle zone indagate.

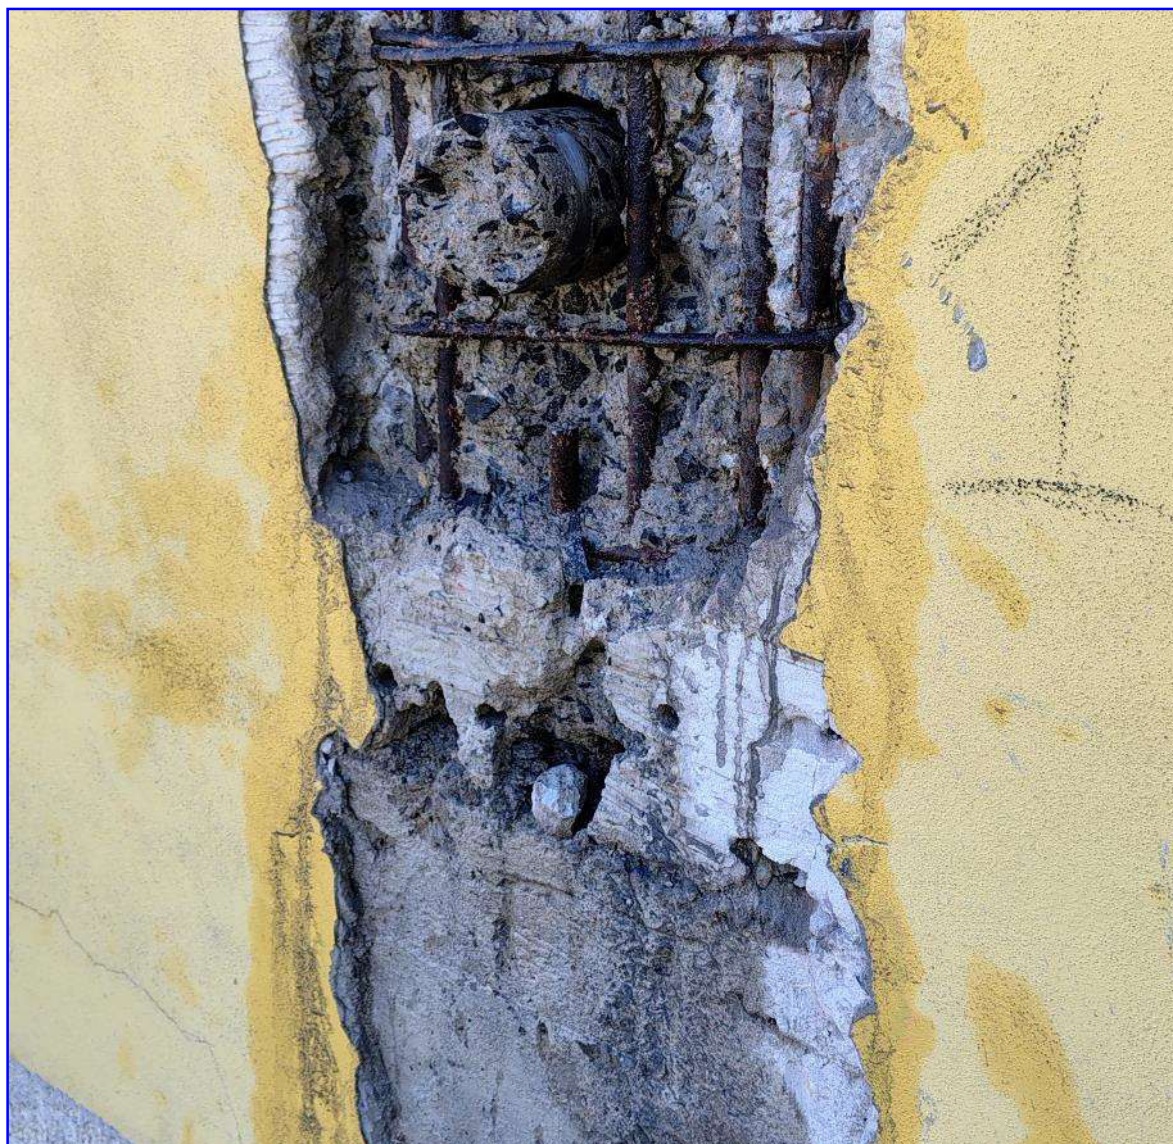
Carotaggio - Rif. 1

Sono stati prelevati n. 2 campioni cilindrici di cls, successivamente sottoposti a prova di compressione in laboratorio. A seguire la tabella riepilogativa dei risultati ottenuti:

| Rif. | Ubicazione | Elemento | Resistenza a compressione [N/mm ²] |
|---|---|---|--|
| 1 | Piano terra | pilastro | 29,0 |

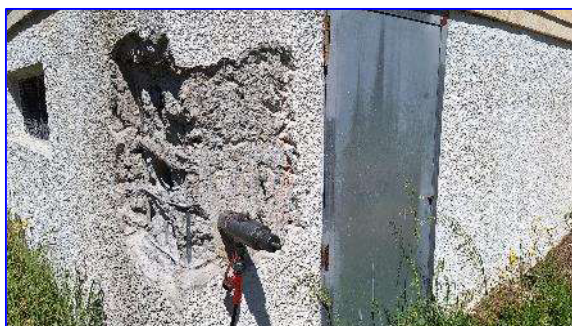
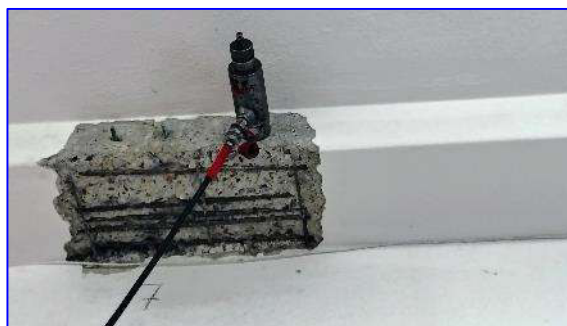
Indagine Pull Out - Rif.2 – Rif. 7; piano interrato

Sono state eseguite n.6 prove su altrettanti elementi strutturali, a seguire i risultati dell'indagine e la documentazione fotografica esemplificativa:

| Rif. | Valore medio R_{mc} [Mpa] | Elemento | Posizione |
|---|---|---|---|
| 2 | 32,9 | pilastro | Piano terra |
| 7 | 33,8 | trave | |

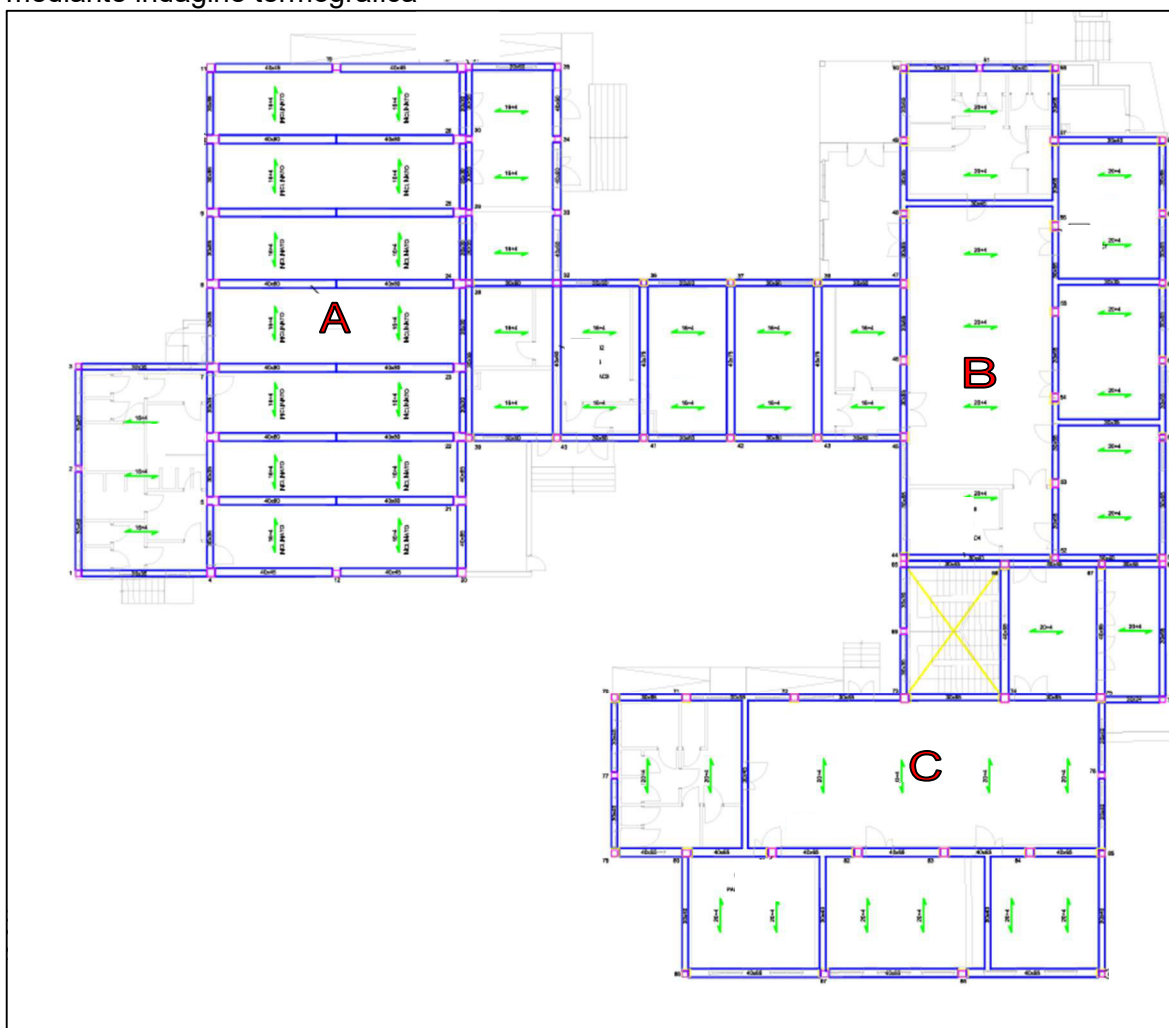
3.1.1 Solaio copertura piano terra

Riportiamo di seguito la planimetria che evidenzia la direzione di tessitura dei solai rilevata mediante indagine termografica

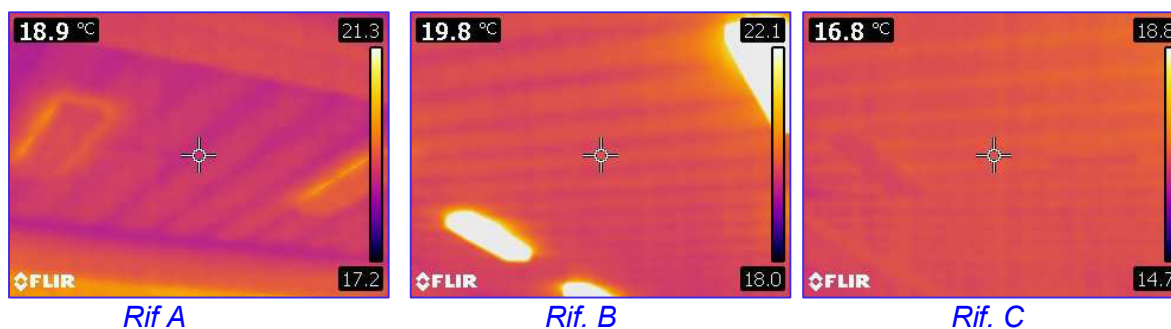
Riportiamo di seguito le termografie esemplificative dell'indagine eseguita

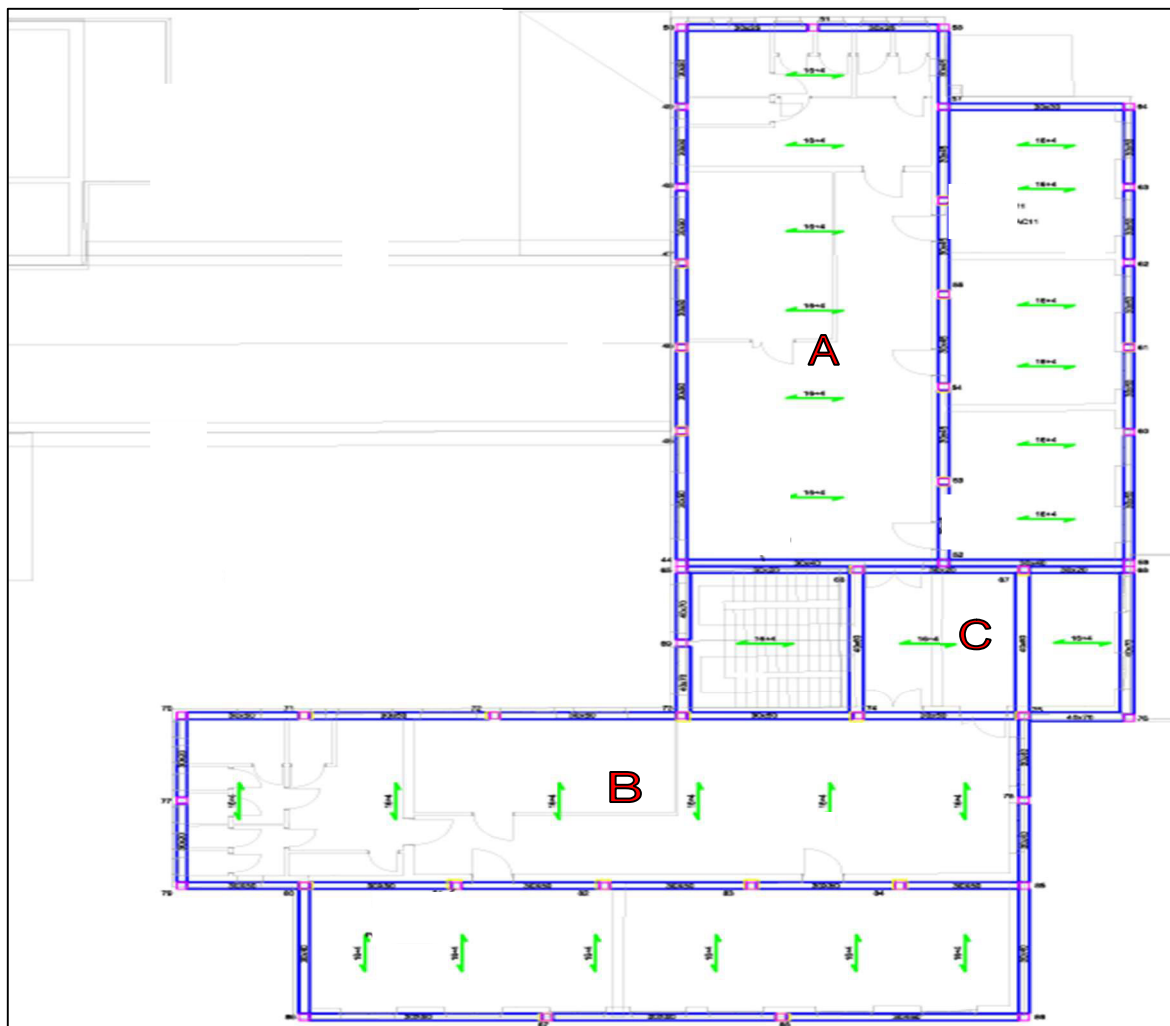
3.1.2 Solaio copertura piano primo

Riportiamo di seguito la planimetria che evidenzia la direzione di tessitura dei solai rilevata mediante indagine termografica

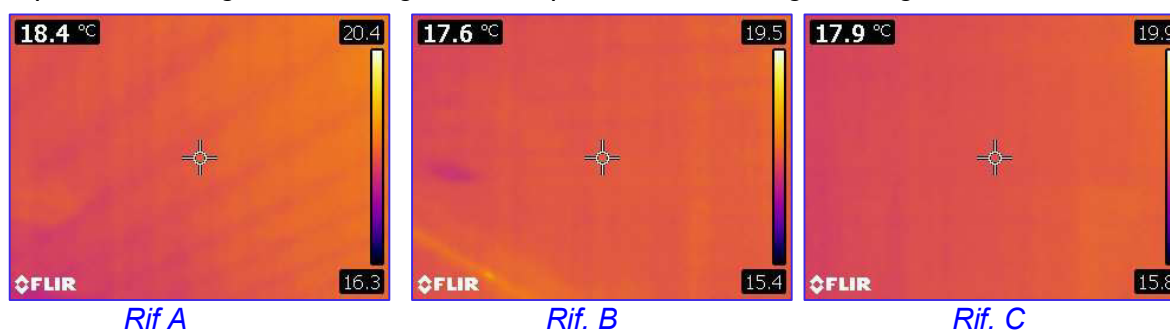
Riportiamo di seguito le termografie esemplificative dell'indagine eseguita
