COMUNE DI SEDILO

**VERIFICHE DI CUI ALLE DIRETTIVE IN MATERIA DI
OPERE INTERFERENTI AL RETICOLO IDROGRAFICO
NEL COMUNE DI SEDILO**

in attuazione dell'art. 22 delle Norme di Attuazione del P.A.I.

Scheda di verifica idraulica delle opere
interferenti con il reticolo fluviale

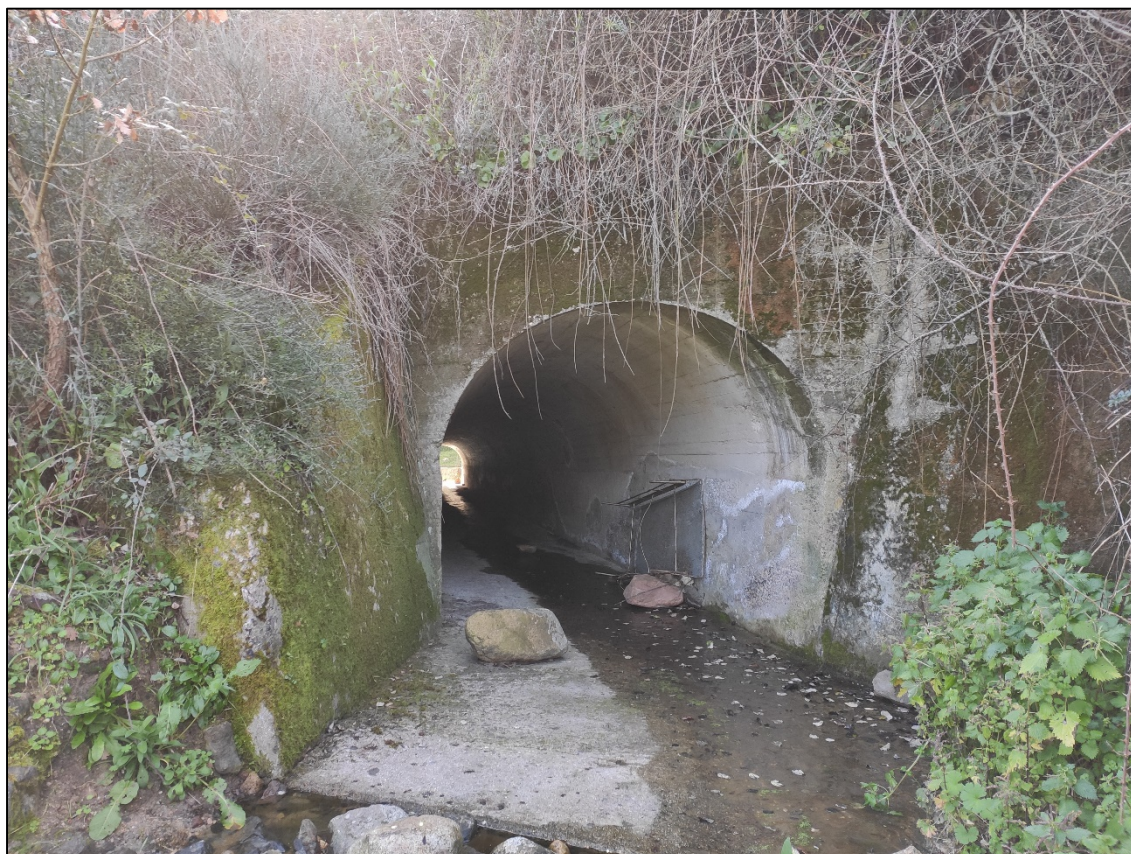
1. - Identificazione	
1.1 - Corso d'acqua attraversato	FIUME_70822
1.2 - Codice del Ponte/attraversamento	Codice attraversamento: I564_SC_0008 Codice simulazione Hec Ras: FIUME 70822 - RS: 300
1.3 - Infrastruttura a cui appartiene l'opera	Strada di penetrazione agraria Località Coronzu
1.4 - Comune in cui ricade l'attraversamento	SEDILO
1.5 - Descrizione	Sezione ad arco, B=2,0 m, H=2,0 m, soletta e rilevato stradale 2 m

4.1 - Caratteristiche geometriche	
4.1.1 - Lunghezza dell'attraversamento [m]	6,0
4.1.2 - Ingombro complessivo dell'opera di attraversamento [m]	10,0
4.1.3 - Quota minima dell'opera di attraversamento [m s.l.m.]	163,0
4.1.4 - Quota minima fondo alveo [m s.l.m.]	161,0
4.1.5 - Numero campate	1
4.1.6 - Numero pile	-
4.1.7 - Descrizione delle pile	-
4.1.8 - Luce tra le pile [m]	-
4.1.9 - Descrizione del plinto di fondazione	Il ponte poggia su le spalle laterali poste all'interno dell'alveo e non si riscontrano fenomeni di erosione

6.2 Analisi idraulica (da compilare solo per le opere per le quali è prescritta la verifica di sicurezza)	
6.2.1 - Portata di progetto [m ³ /s]	2,92 [Tr=200 anni]
6.2.3 - Velocità media in alveo [m/s]	1,2
6.2.4 - Velocità media in golena [m/s]	1,1
6.2.5 - Effetto di rigurgito dell'attraversamento [m]	0,0
6.2.6 - Livello idrico massimo [m s.l.m.]	161,6
6.2.7 - Franco idraulico [m]	1,4
6.2.8 - Scalzamento sulle fondazioni (pile, spalle, rilevati di accesso) rilevato a seguito di sopralluogo	Nel fondo canale non si riscontra scalzamento dell'opera d'arte
Valori riferiti alle condizioni critiche	
6.2.9 - Portata critica [m ³ /s] (Portata transitante con franco pari al 50% di quello definito dalle norme vigenti)	10
6.2.10 - Tempo di ritorno critico	10 anni

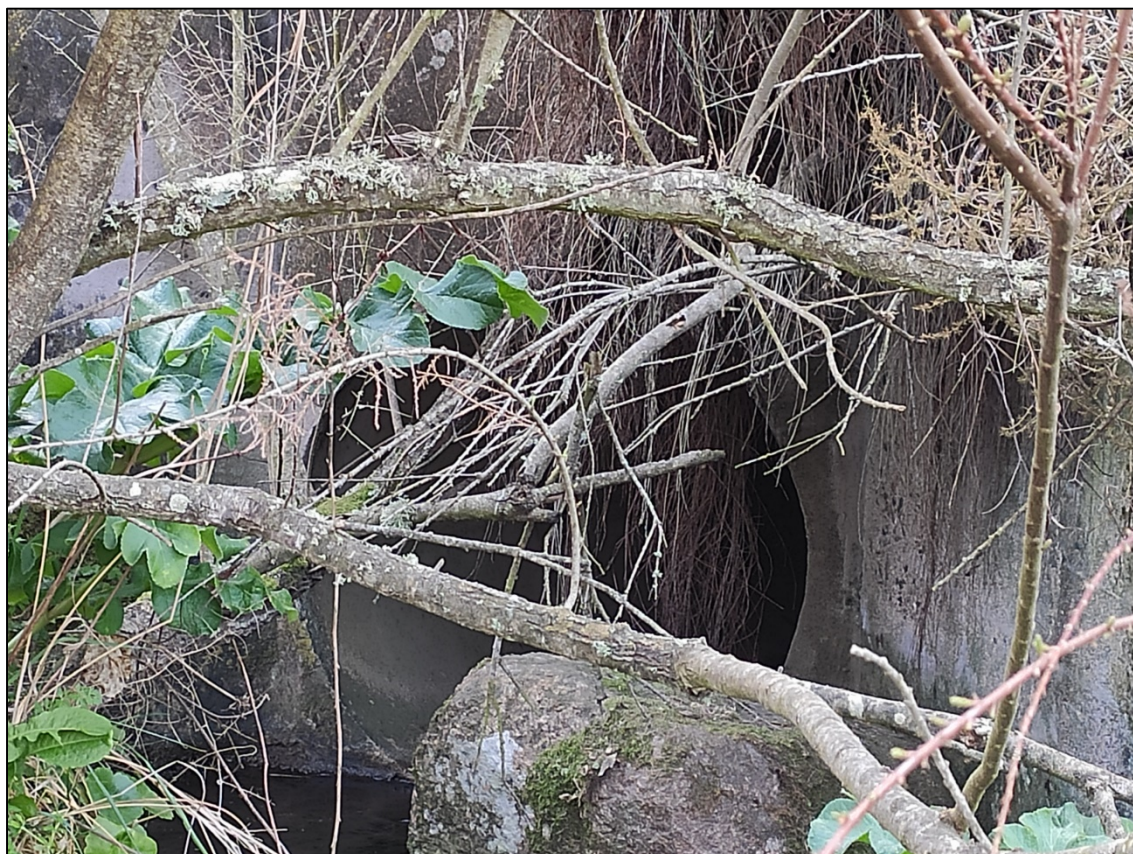
1. - Identificazione	
1.1 - Corso d'acqua attraversato	FIUME_71347
1.2 - Codice del Ponte/attraversamento	Codice attraversamento: I564_SC_0009 Codice simulazione Hec Ras: FIUME 71347 - RS: 800
1.3 - Infrastruttura a cui appartiene l'opera	Strada di penetrazione agraria in Località Pedra Lada
1.4 - Comune in cui ricade l'attraversamento	SEDILO
1.5 - Descrizione	Sezione circolare, DN 1 m, soletta e rilevato stradale 3 m

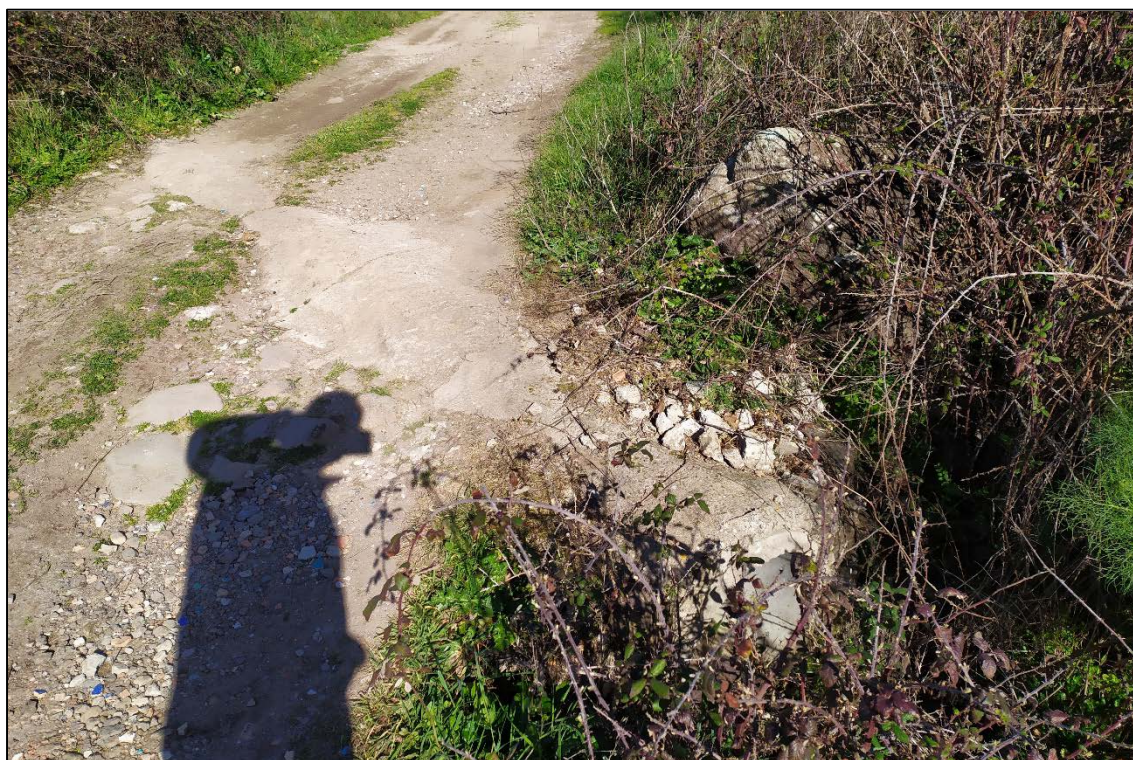
1. - Identificazione	
1.1 - Corso d'acqua attraversato	FIUME_78195
1.2- Codice del Ponte/attraversamento	Codice attraversamento: I564_SC_0010 Codice simulazione Hec Ras: FIUME 78195 - RS: 3500
1.3 - Infrastruttura a cui appartiene l'opera	Strada di penetrazione agraria in Località Beranile
1.4. - Comune in cui ricade l'attraversamento	SEDILO
1.5. - Descrizione	Attraversamento realizzato con sezione circolare, DN 0,5 m, spessore tubo e rilevato 0,2 m

6.2 Analisi idraulica (da compilare solo per le opere per le quali è prescritta la verifica di sicurezza)	
6.2.1 - Portata di progetto [m ³ /s]	14,59 [Tr=200 anni]
6.2.3 - Velocità media in alveo [m/s]	0,48
6.2.4 - Velocità media in golena [m/s]	0,36
6.2.5 - Effetto di rigurgito dell'attraversamento [m]	0,29
6.2.6 - Livello idrico massimo [m s.l.m.]	288,3
6.2.7 - Franco idraulico [m]	0,0
6.2.8 - Scalzamento sulle fondazioni (pile, spalle, rilevati di accesso) rilevato a seguito di sopralluogo	Nel fondo canale non si riscontra scalzamento dell'opera d'arte
Valori riferiti alle condizioni critiche	
6.2.9 - Portata critica [m ³ /s] (Portata transitante con franco pari al 50% di quello definito dalle norme vigenti)	1
6.2.10 - Tempo di ritorno critico	1 anni

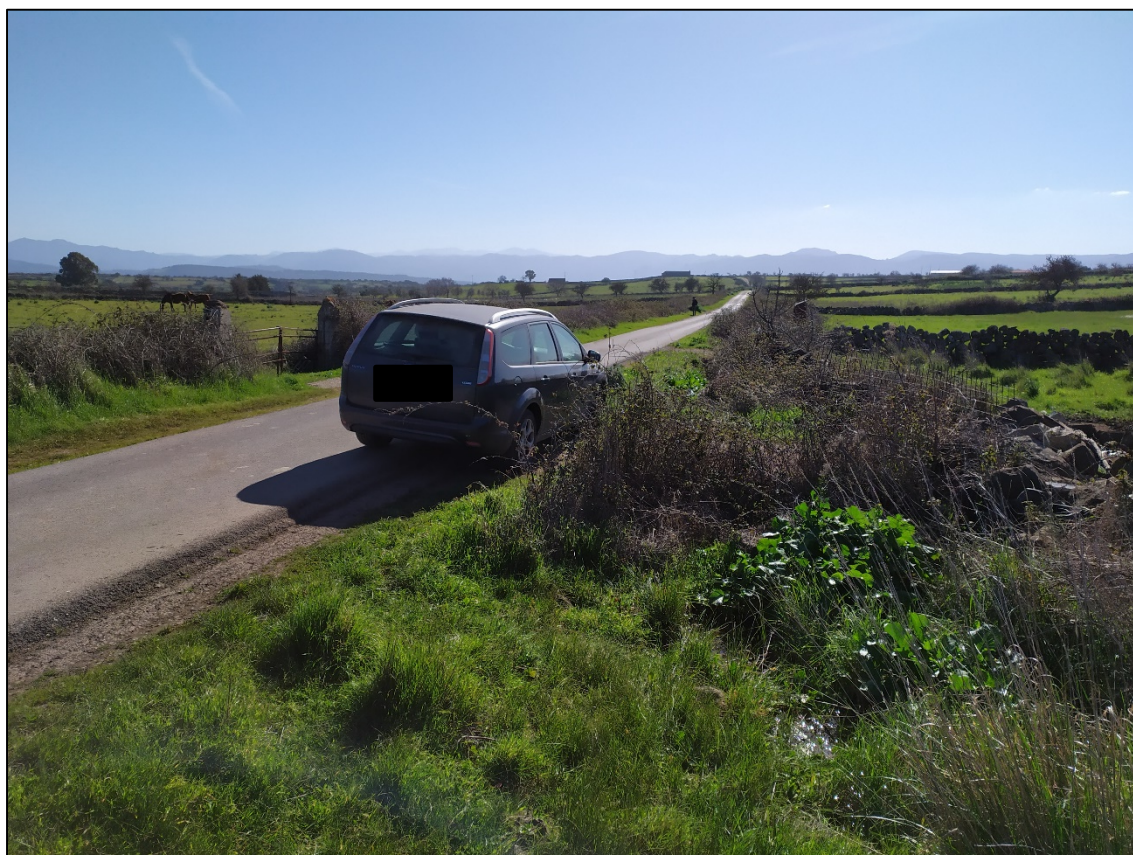
1. - Identificazione	
1.1 - Corso d'acqua attraversato	FIUME_78195
1.2 - Codice del Ponte/attraversamento	Codice attraversamento: I564_SC_0011 Codice simulazione Hec Ras: FIUME 78195 - RS: 4500
1.3 - Infrastruttura a cui appartiene l'opera	Strada di penetrazione agraria in Località Serra Pirastru
1.4 - Comune in cui ricade l'attraversamento	SEDILO
1.5 - Descrizione	Sezione circolare, DN 0,5 m, soletta e rilevato stradale 0,5 m

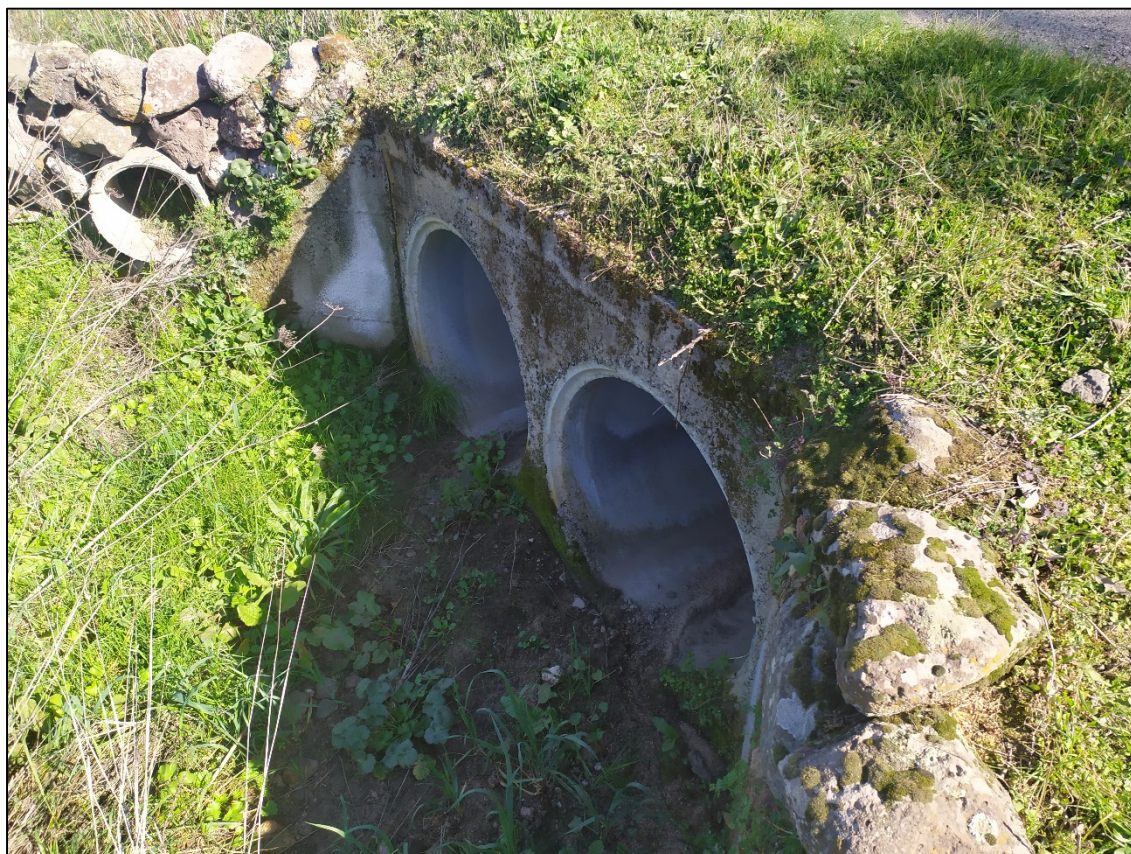
1. - Identificazione	
1.1 - Corso d'acqua attraversato	FIUME_78584
1.2 - Codice del Ponte/attraversamento	Codice attraversamento: I564_SC_0012 Codice simulazione Hec Ras: FIUME 58784 - RS: 1000
1.3 - Infrastruttura a cui appartiene l'opera	Strada di penetrazione agraria in Località Murantoni
1.4 - Comune in cui ricade l'attraversamento	SEDILO
1.5 - Descrizione	Sezione realizzata con due tubolari, DN 1 m, soletta e rilevato 0,8 m, setto 0,3 m

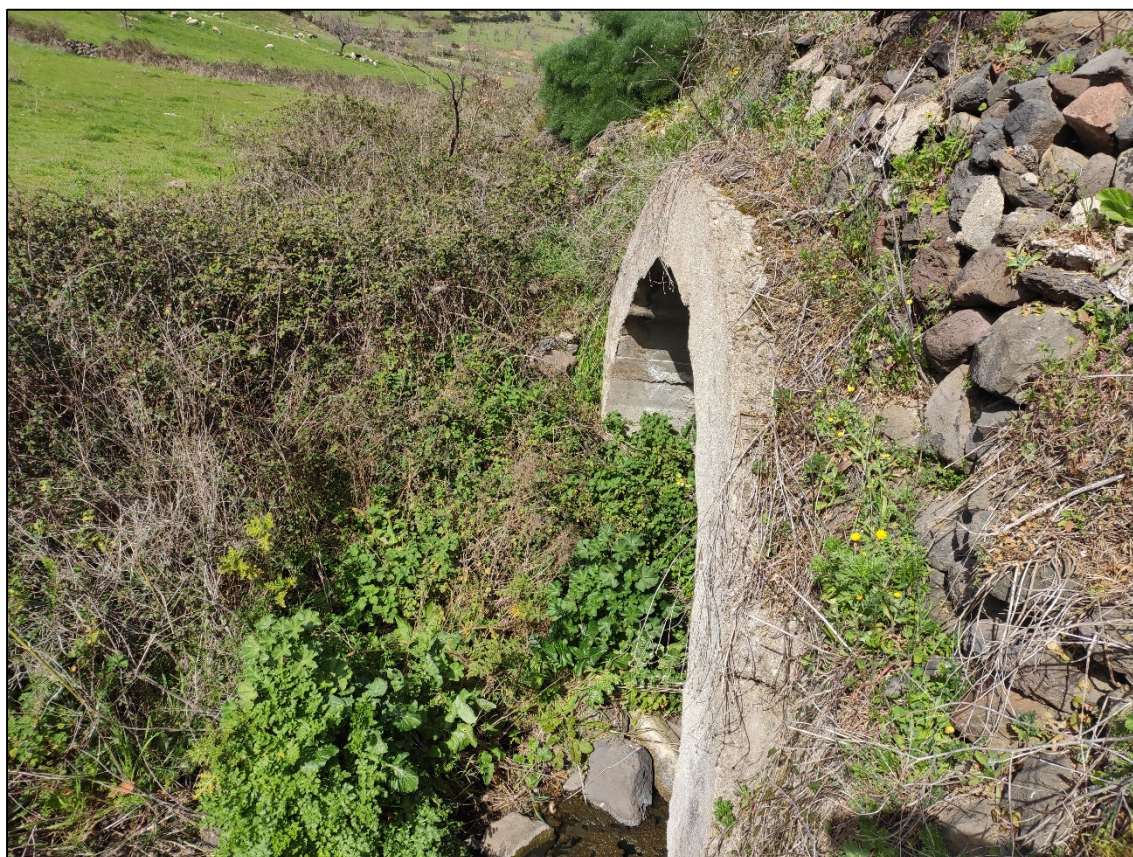
1. - Identificazione	
1.1 - Corso d'acqua attraversato	FIUME_79410
1.2 - Codice del Ponte/attraversamento	Codice attraversamento: I564_SC_0013 Codice simulazione Hec Ras: FIUME 79410 - RS: 550
1.3 - Infrastruttura a cui appartiene l'opera	Strada di penetrazione agraria in Località Binzas de Padru
1.4 - Comune in cui ricade l'attraversamento	SEDILO
1.5 - Descrizione	Sezione ad arco, B=3,5 m H=3,5 m, soletta e rilevato stradale 2,5 m

4.1 - Caratteristiche geometriche	
4.1.1 - Lunghezza dell'attraversamento [m]	4,5
4.1.2 - Ingombro complessivo dell'opera di attraversamento [m]	12,0
4.1.3 - Quota minima dell'opera di attraversamento [m s.l.m.]	220,8
4.1.4 - Quota minima fondo alveo [m s.l.m.]	217,3
4.1.5 - Numero campate	1
4.1.6 - Numero pile	-
4.1.7 - Descrizione delle pile	-
4.1.8 - Luce tra le pile [m]	-
4.1.9 - Descrizione del plinto di fondazione	Il ponte poggia su le spalle laterali poste all'interno dell'alveo e non si riscontrano fenomeni di erosione

6.2 Analisi idraulica (da compilare solo per le opere per le quali è prescritta la verifica di sicurezza)	
6.2.1 - Portata di progetto [m ³ /s]	11,88 [Tr=200 anni]
6.2.3 - Velocità media in alveo [m/s]	2,2
6.2.4 - Velocità media in golena [m/s]	1,1
6.2.5 - Effetto di rigurgito dell'attraversamento [m]	0,0
6.2.6 - Livello idrico massimo [m s.l.m.]	218,4
6.2.7 - Franco idraulico [m]	1,81
6.2.8 - Scalzamento sulle fondazioni (pile, spalle, rilevati di accesso) rilevato a seguito di sopralluogo	Nel fondo canale non si riscontra scalzamento dell'opera d'arte
Valori riferiti alle condizioni critiche	
6.2.9 - Portata critica [m ³ /s] (Portata transitante con franco pari al 50% di quello definito dalle norme vigenti)	50
6.2.10 - Tempo di ritorno critico	> 1000 anni

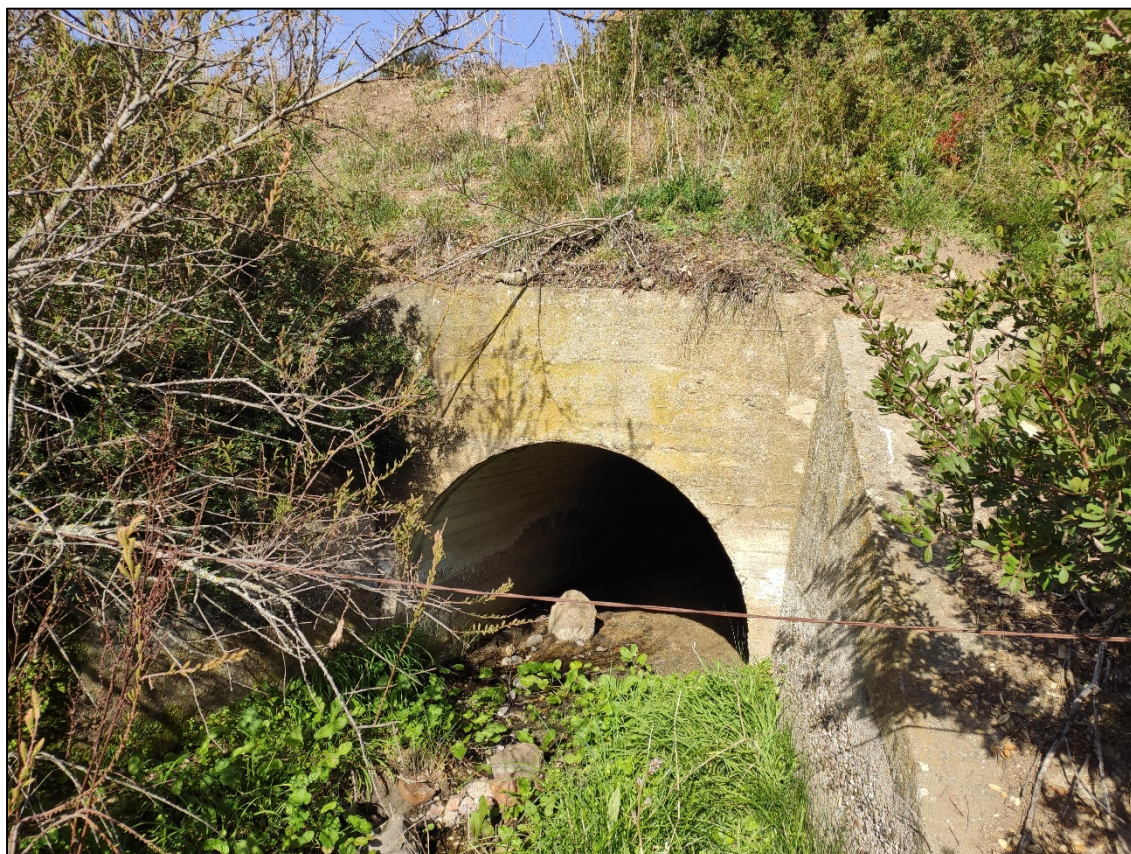
1. - Identificazione	
1.1 - Corso d'acqua attraversato	FIUME_80868
1.2- Codice del Ponte/attraversamento	Codice attraversamento: I564_SC_0014 Codice simulazione Hec Ras: FIUME 80868 - RS: 4000
1.3 - Infrastruttura a cui appartiene l'opera	Strada di penetrazione agraria in Località Binzasdaini
1.4. - Comune in cui ricade l'attraversamento	SEDILO
1.5. - Descrizione	Sezione ad arco, B=2,0 m H=1,6 m, soletta e rilevato stradale 4 m

4.1.1 - Lunghezza dell'attraversamento [m]	7,0
4.1.2 - Ingombro complessivo dell'opera di attraversamento [m]	9,0
4.1.3 - Quota minima dell'opera di attraversamento [m s.l.m.]	178,6
4.1.4 - Quota minima fondo alveo [m s.l.m.]	177,0
4.1.5 - Numero campate	1
4.1.6 - Numero pile	-
4.1.7 - Descrizione delle pile	-
4.1.8 - Luce tra le pile [m]	-
4.1.9 - Descrizione del plinto di fondazione	Il ponte poggia su le spalle laterali poste all'interno dell'alveo e non si riscontrano fenomeni di erosione

6.2 Analisi idraulica (da compilare solo per le opere per le quali è prescritta la verifica di sicurezza)	
6.2.1 - Portata di progetto [m ³ /s]	5,13 [Tr=200 anni]
6.2.3 - Velocità media in alveo [m/s]	1,0
6.2.4 - Velocità media in golena [m/s]	1,3
6.2.5 - Effetto di rigurgito dell'attraversamento [m]	0,0
6.2.6 - Livello idrico massimo [m s.l.m.]	177,9
6.2.7 - Franco idraulico [m]	0,14
6.2.8 - Scalzamento sulle fondazioni (pile, spalle, rilevati di accesso) rilevato a seguito di sopralluogo	Nel fondo canale non si riscontra scalzamento dell'opera d'arte
Valori riferiti alle condizioni critiche	
6.2.9 - Portata critica [m ³ /s] (Portata transitante con franco pari al 50% di quello definito dalle norme vigenti)	5
6.2.10 - Tempo di ritorno critico	180 anni

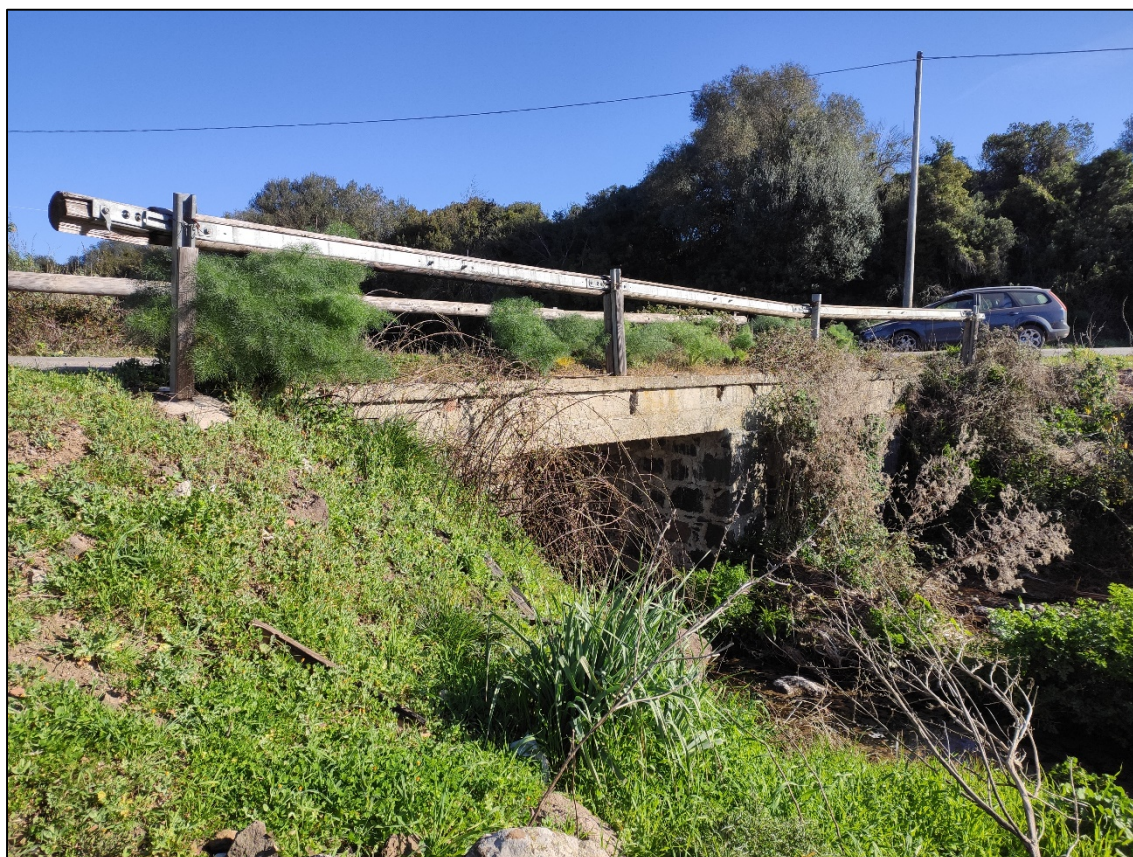
1. - Identificazione	
1.1 - Corso d'acqua attraversato	RIU TLO
1.2- Codice del Ponte/attraversamento	Codice attraversamento: I564_SC_0016 Codice simulazione Hec Ras: RIU TLO - RS: 11300
1.3 - Infrastruttura a cui appartiene l'opera	Strada di penetrazione agraria nei pressi della Funtana Lacunas
1.4. - Comune in cui ricade l'attraversamento	SEDILO
1.5. - Descrizione	Attraversamento con due luci rettangolari ciascuna di dimensioni B=3,0 m H=1,6 m, larghezza setto 0,8 m, impalcato e rilevato stradale 0,6 m.

4.1 - Caratteristiche geometriche	
4.1.1 - Lunghezza dell'attraversamento [m]	5,0
4.1.2 - Ingombro complessivo dell'opera di attraversamento [m]	10,0
4.1.3 - Quota minima dell'opera di attraversamento [m s.l.m.]	269,4
4.1.4 - Quota minima fondo alveo [m s.l.m.]	267,7
4.1.5 - Numero campate	1
4.1.6 - Numero pile	-
4.1.7 - Descrizione delle pile	-
4.1.8 - Luce tra le pile [m]	-
4.1.9 - Descrizione del plinto di fondazione	Il ponte poggia su le spalle laterali poste all'interno dell'alveo e non si riscontrano fenomeni di erosione

6.2 Analisi idraulica (da compilare solo per le opere per le quali è prescritta la verifica di sicurezza)	
6.2.1 - Portata di progetto [m ³ /s]	42,43 [Tr=200 anni]
6.2.3 - Velocità media in alveo [m/s]	0,5
6.2.4 - Velocità media in golena [m/s]	0,4
6.2.5 - Effetto di rigurgito dell'attraversamento [m]	0,93
6.2.6 - Livello idrico massimo [m s.l.m.]	270,2
6.2.7 - Franco idraulico [m]	0,0
6.2.8 - Scalzamento sulle fondazioni (pile, spalle, rilevati di accesso) rilevato a seguito di sopralluogo	Nel fondo canale non si riscontra scalzamento dell'opera d'arte
Valori riferiti alle condizioni critiche	
6.2.9 - Portata critica [m ³ /s] (Portata transitante con franco pari al 50% di quello definito dalle norme vigenti)	17,5
6.2.10 - Tempo di ritorno critico	18 anni

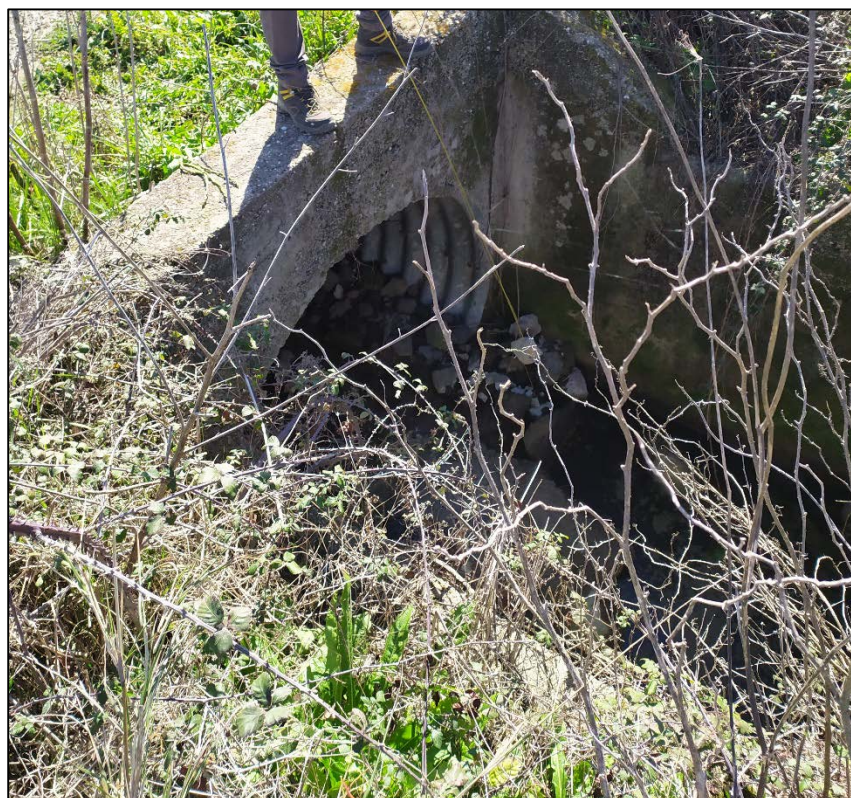
1. - Identificazione	
1.1 - Corso d'acqua attraversato	RIU TRAINU PALMA
1.2- Codice del Ponte/attraversamento	Codice attraversamento: I564_SC_0017 Codice simulazione Hec Ras: RIU TRAINU PALMA - RS: 3300
1.3 - Infrastruttura a cui appartiene l'opera	Strada di penetrazione agraria nei pressi del Nuraghe Boladigas
1.4. - Comune in cui ricade l'attraversamento	SEDILO
1.5. - Descrizione	Ponte di attraversamento stradale con tubazione ellittica in tipo finsider B=2,0 m H=1,8 m, impalcato e rilevato stradale 0,6 m

4.1 - Caratteristiche geometriche	
4.1.1 - Lunghezza dell'attraversamento [m]	4,5
4.1.2 - Ingombro complessivo dell'opera di attraversamento [m]	4,0
4.1.3 - Quota minima dell'opera di attraversamento [m s.l.m.]	181,0
4.1.4 - Quota minima fondo alveo [m s.l.m.]	179,2
4.1.5 - Numero campate	- (trattasi di attraversamento con n. 1 tubolare ellittico)
4.1.6 - Numero pile	-
4.1.7 - Descrizione delle pile	-
4.1.8 - Luce tra le pile [m]	-
4.1.9 - Descrizione del plinto di fondazione	-

6.2 Analisi idraulica (da compilare solo per le opere per le quali è prescritta la verifica di sicurezza)	
6.2.1 - Portata di progetto [m ³ /s]	6,39 [Tr=200 anni]
6.2.3 - Velocità media in alveo [m/s]	1,1
6.2.4 - Velocità media in golena [m/s]	1,0
6.2.5 - Effetto di rigurgito dell'attraversamento [m]	0,0
6.2.6 - Livello idrico massimo [m s.l.m.]	180,4
6.2.7 - Franco idraulico [m]	0,61
6.2.8 - Scalzamento sulle fondazioni (pile, spalle, rilevati di accesso) rilevato a seguito di sopralluogo	Nel fondo canale non si riscontra scalzamento dell'opera d'arte
Valori riferiti alle condizioni critiche	
6.2.9 - Portata critica [m ³ /s] (Portata transitante con franco pari al 50% di quello definito dalle norme vigenti)	5
6.2.10 - Tempo di ritorno critico	78 anni

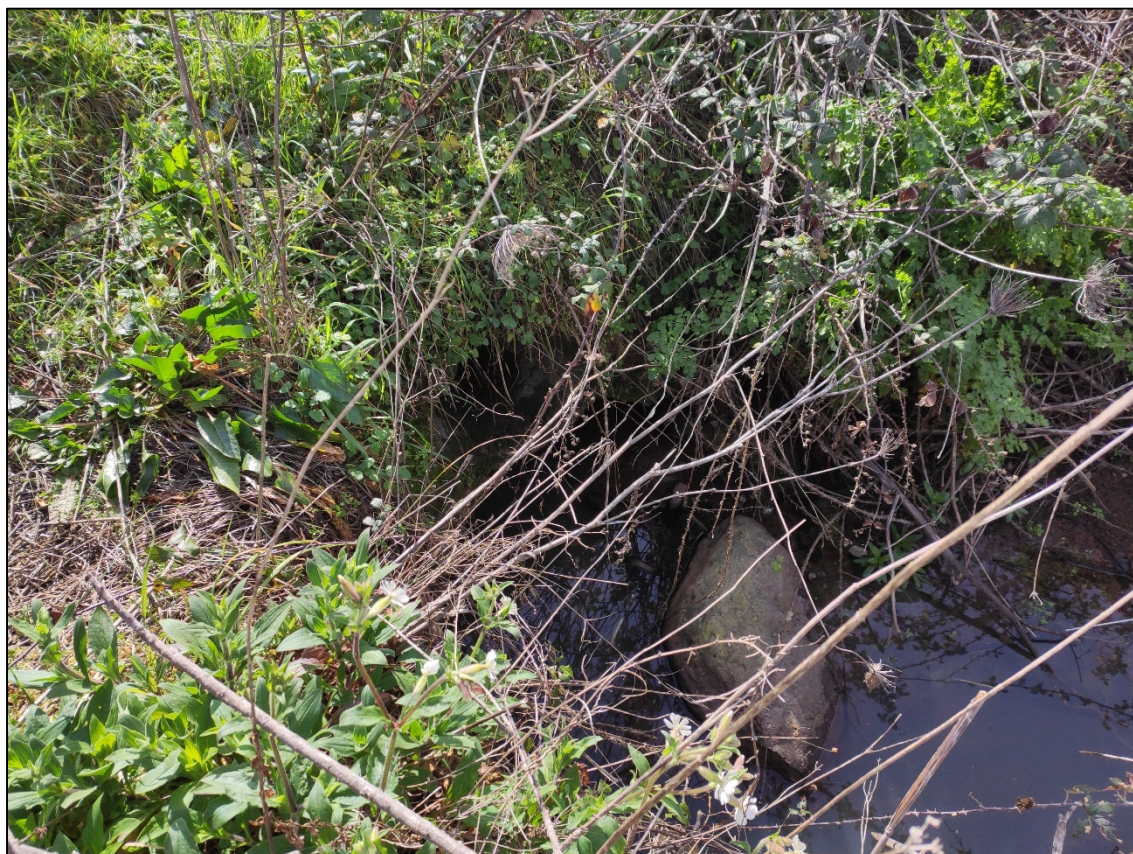
1. - Identificazione	
1.1 - Corso d'acqua attraversato	ROJA LACHEDDU
1.2 - Codice del Ponte/attraversamento	Codice attraversamento: I564_SC_I001 Codice simulazione Hec Ras: ROJA LACHEDDU - RS: 1100
1.3 - Infrastruttura a cui appartiene l'opera	Strada di penetrazione agraria in Località Binzas Bezzas nei pressi della S.S: 131 dcn
1.4. - Comune in cui ricade l'attraversamento	SEDILO
1.5. - Descrizione	Sezione circolare DN 0,5 m soletta e rilevato 0,8 m

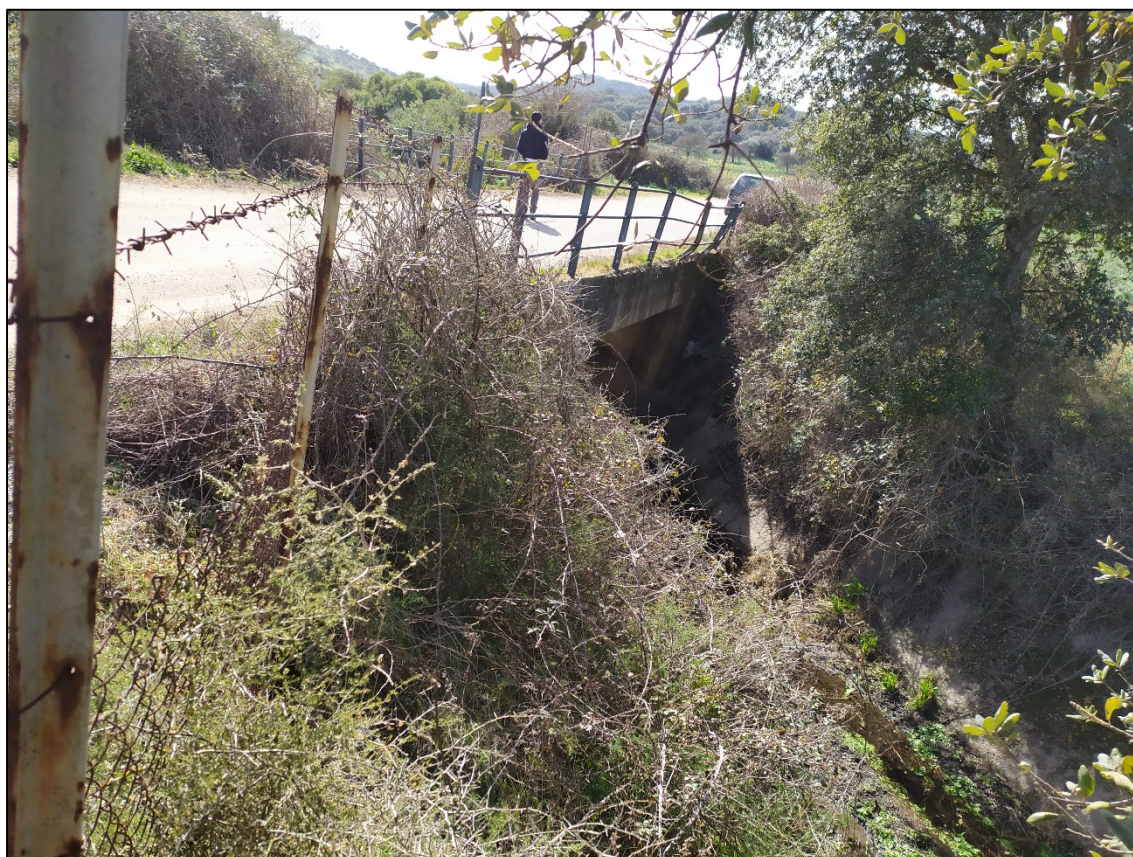
1. - Identificazione	
1.1 - Corso d'acqua attraversato	FIUME 111085
1.2- Codice del Ponte/attraversamento	Codice attraversamento: I564_SC_I003 Codice simulazione Hec Ras: FIUME 111085 - RS: 400
1.3 - Infrastruttura a cui appartiene l'opera	Strada Comunale nei pressi del Lago di Prunaghe
1.4. - Comune in cui ricade l'attraversamento	SEDILO
1.5. - Descrizione	Ponte di attraversamento stradale in calcestruzzo di sezione rettangolare, B=5 m, H=2,1 m. Impalcato e sovrastruttura stradale 0,80 m

4.1 - Caratteristiche geometriche	
4.1.1 - Lunghezza dell'attraversamento [m]	6,5
4.1.2 - Ingombro complessivo dell'opera di attraversamento [m]	12,0
4.1.3 - Quota minima dell'opera di attraversamento [m s.l.m.]	207,1
4.1.4 - Quota minima fondo alveo [m s.l.m.]	205,0
4.1.5 - Numero campate	1
4.1.6 - Numero pile	-
4.1.7 - Descrizione delle pile	-
4.1.8 - Luce tra le pile [m]	-
4.1.9 - Descrizione del plinto di fondazione	Il ponte poggia su le spalle laterali poste all'interno dell'alveo e non si riscontrano fenomeni di erosione

6.2 Analisi idraulica (da compilare solo per le opere per le quali è prescritta la verifica di sicurezza)	
6.2.1 - Portata di progetto [m ³ /s]	19,53 [Tr=200 anni]
6.2.3 - Velocità media in alveo [m/s]	1,3
6.2.4 - Velocità media in golena [m/s]	0,9
6.2.5 - Effetto di rigurgito dell'attraversamento [m]	0,0
6.2.6 - Livello idrico massimo [m s.l.m.]	206,4
6.2.7 - Franco idraulico [m]	0,7
6.2.8 - Scalzamento sulle fondazioni (pile, spalle, rilevati di accesso) rilevato a seguito di sopralluogo	Nel fondo canale non si riscontra scalzamento dell'opera d'arte
Valori riferiti alle condizioni critiche	
6.2.9 - Portata critica [m ³ /s] (Portata transitante con franco pari al 50% di quello definito dalle norme vigenti)	20
6.2.10 - Tempo di ritorno critico	225 anni

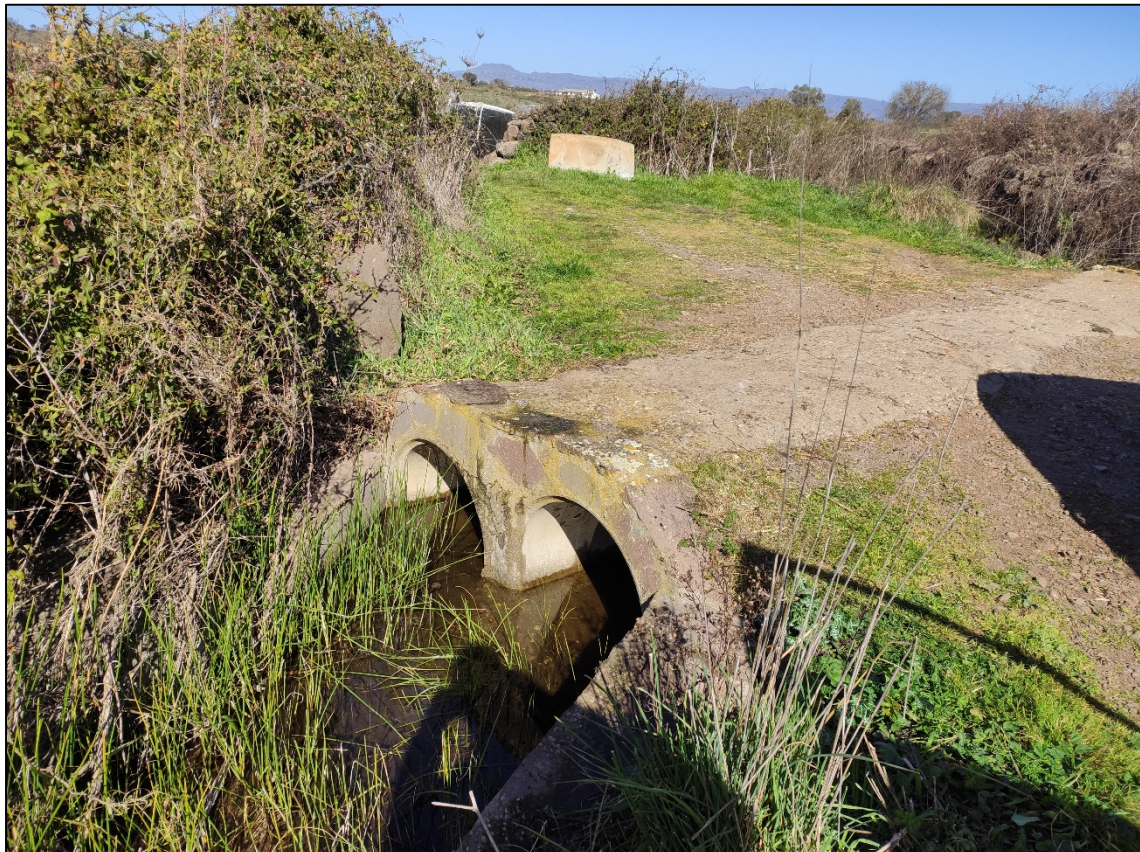
1. - Identificazione	
1.1 - Corso d'acqua attraversato	CANALE_MU_PUTZU
1.2- Codice del Ponte/attraversamento	Codice attraversamento: I564_SC_I006 Codice simulazione Hec Ras: CANALE MU PUTZU - RS: 8200
1.3 - Infrastruttura a cui appartiene l'opera	Strada di penetrazione agraria nei pressi del Nuraghe su Putzu
1.4. - Comune in cui ricade l'attraversamento	SEDILO
1.5. - Descrizione	Sezione realizzata con due tubolari, DN 0,6 m, soletta 0,2 m, setto 0,2 m

3.1. Coordinate Gauss Boaga	1491496.40 - 4449735.01
3.2. Descrizione area limitrofa	Aree destinate prevalentemente a seminativi e pascoli
3.3. Descrizione di opere idrauliche connesse	Sono presenti muri d'ala all'imbocco dell'attraversamento
3.4 Altri attraversamenti vicini	Non sono presenti attraversamenti nelle vicinanze

4.1 - Caratteristiche geometriche	
4.1.1 - Lunghezza dell'attraversamento [m]	3,0
4.1.2 - Ingombro complessivo dell'opera di attraversamento [m]	2,5
4.1.3 - Quota minima dell'opera di attraversamento [m s.l.m.]	290,8
4.1.4 - Quota minima fondo alveo [m s.l.m.]	290,2
4.1.5 - Numero campate	- (trattasi di n. 2 tubolari affiancati separati da setto di cm 20)
4.1.6 - Numero pile	- (trattasi di n. 2 tubolari affiancati separati da setto di cm 20)
4.1.7 - Descrizione delle pile	-
4.1.8 - Luce tra le pile [m]	-
4.1.9 - Descrizione del plinto di fondazione	-

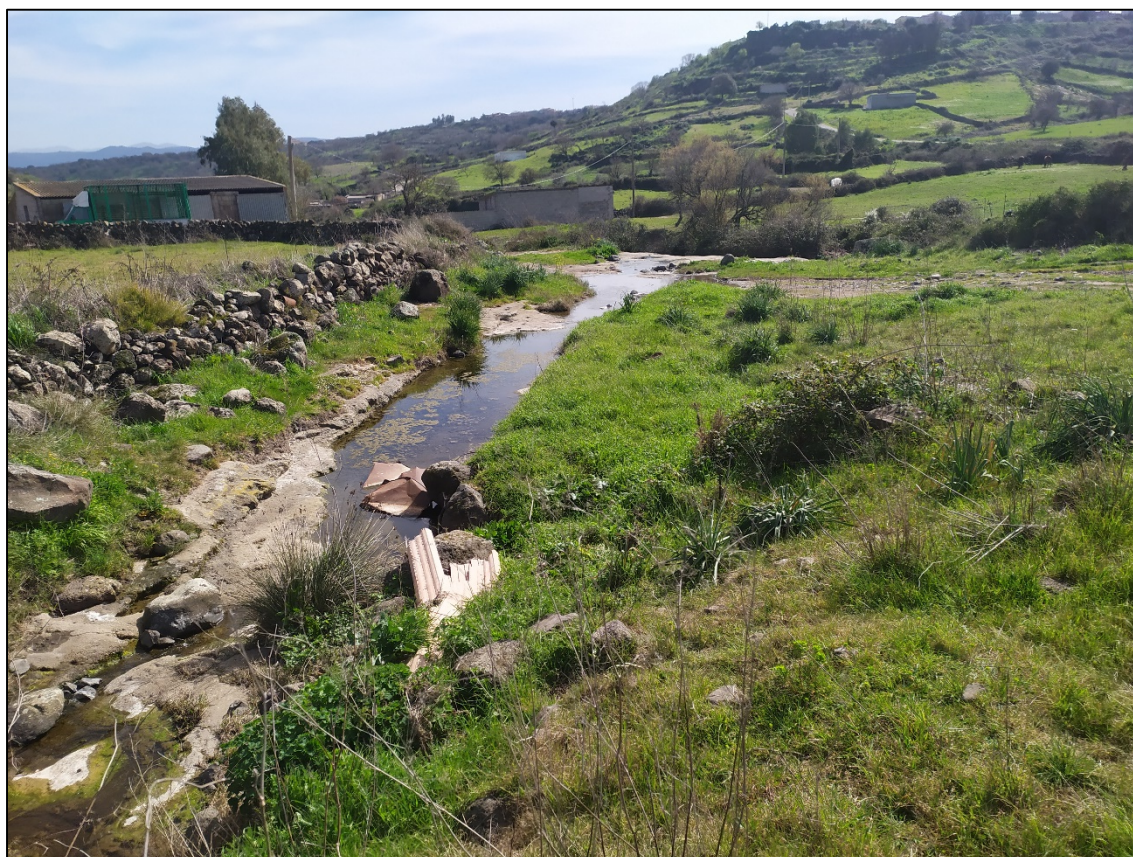
1. - Identificazione	
1.1 - Corso d'acqua attraversato	CANALE MEDDARIS
1.2 - Codice del Ponte/attraversamento	Codice attraversamento: I564_SC_I007 Codice simulazione Hec Ras: CANALE MEDDARIS M - RS: 13000
1.3 - Infrastruttura a cui appartiene l'opera	Strada di penetrazione agraria in Località Binzas de Padru
1.4 - Comune in cui ricade l'attraversamento	SEDILO
1.5 - Descrizione	GUADO

3.1. Coordinate Gauss Boaga	1493110,46 - 4447863,48
3.2. Descrizione area limitrofa	Versanti collinari destinati a seminativi e pascoli
3.3. Descrizione di opere idrauliche connesse	Sulla sinistra idraulica è presente un rilevato in blocchi di granito
3.4 Altri attraversamenti vicini	Circa 50 m a monte dell'asta idrografica è presente l'attraversamento I564_SC_I052

4.1 - Caratteristiche geometriche	
4.1.1 - Lunghezza dell'attraversamento [m]	4,0
4.1.2 - Ingombro complessivo dell'opera di attraversamento [m]	-
4.1.3 - Quota minima dell'opera di attraversamento [m s.l.m.]	-
4.1.4 - Quota minima fondo alveo [m s.l.m.]	212,7
4.1.5 - Numero campate	- (trattasi di guado)
4.1.6 - Numero pile	-
4.1.7 - Descrizione delle pile	-
4.1.8 - Luce tra le pile [m]	-
4.1.9 - Descrizione del plinto di fondazione	-

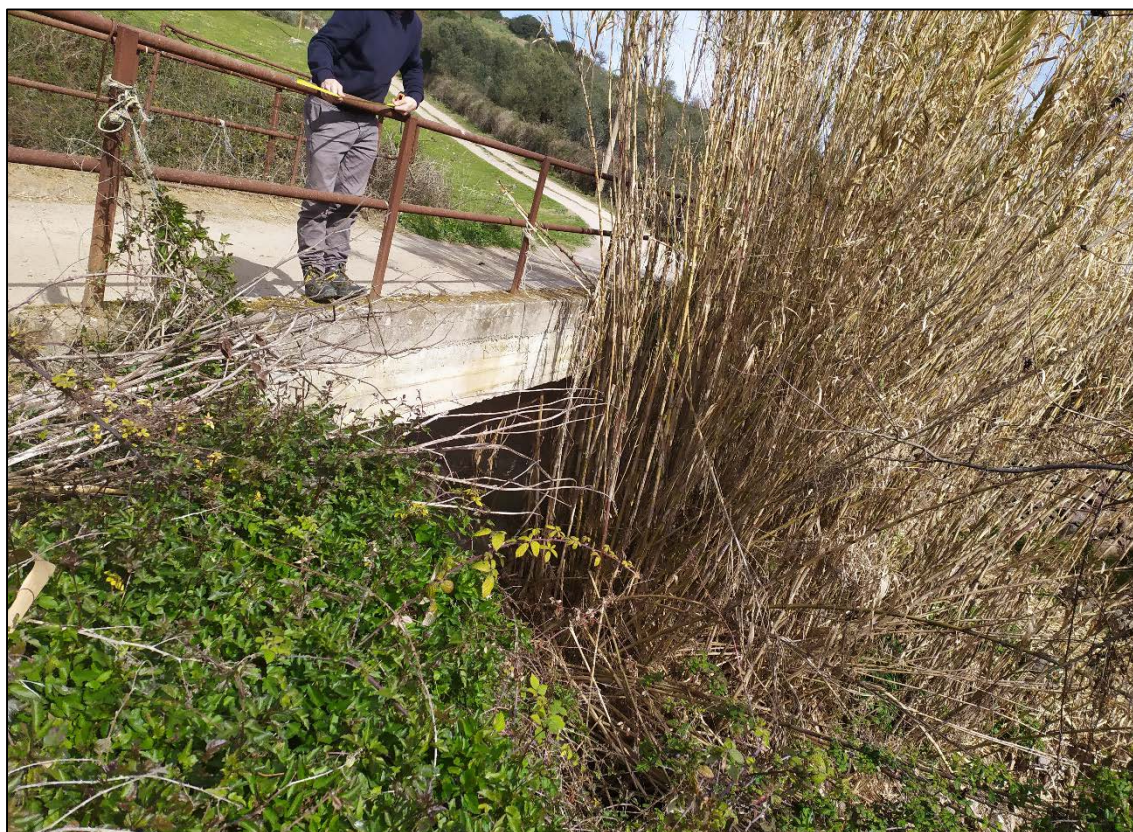
1. - Identificazione	
1.1 - Corso d'acqua attraversato	CANALE MEDDARIS
1.2 - Codice del Ponte/attraversamento	Codice attraversamento: I564_SC_I009 Codice simulazione Hec Ras: CANALE MEDDARIS C - RS: 7900
1.3 - Infrastruttura a cui appartiene l'opera	Strada di penetrazione agraria nei pressi del Nuraghe Araiola
1.4 - Comune in cui ricade l'attraversamento	SEDILO
1.5 - Descrizione	Ponte di attraversamento stradale in calcestruzzo di sezione rettangolare. B=5,0 m H=2,6 m impalcato 0,6 m

3.1. Coordinate Gauss Boaga	1494333,34 - 4447550,84
3.2. Descrizione area limitrofa	Versanti collinari destinati a seminativi e pascoli
3.3. Descrizione di opere idrauliche connesse	Non vi sono opere idrauliche connesse
3.4 Altri attraversamenti vicini	Non sono presenti attraversamenti nelle vicinanze

4.1 - Caratteristiche geometriche	
4.1.1 - Lunghezza dell'attraversamento [m]	4,0
4.1.2 - Ingombro complessivo dell'opera di attraversamento [m]	10,0
4.1.3 - Quota minima dell'opera di attraversamento [m s.l.m.]	174,6
4.1.4 - Quota minima fondo alveo [m s.l.m.]	172,1
4.1.5 - Numero campate	1
4.1.6 - Numero pile	-
4.1.7 - Descrizione delle pile	-
4.1.8 - Luce tra le pile [m]	-
4.1.9 - Descrizione del plinto di fondazione	Il ponte poggia su le spalle laterali poste all'interno dell'alveo non si riscontrano fenomeni di erosione

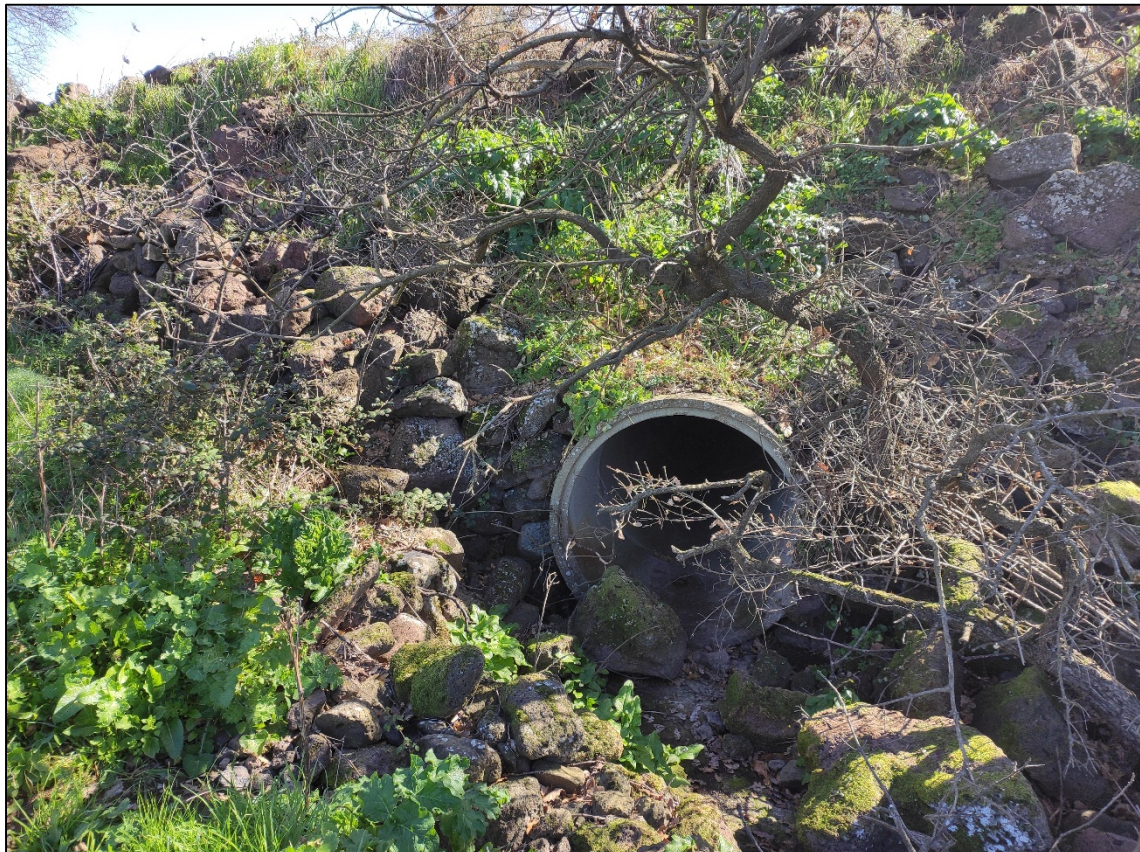
1. - Identificazione	
1.1 - Corso d'acqua attraversato	RIU BANGIUS
1.2- Codice del Ponte/attraversamento	Codice attraversamento: I564_SC_I011 Codice simulazione Hec Ras: RIU BANGIUS - RS: 10950
1.3 - Infrastruttura a cui appartiene l'opera	Strada comunale nei pressi del Nuraghe Melas
1.4. - Comune in cui ricade l'attraversamento	SEDILO
1.5. - Descrizione	Attraversamento realizzato con sezione circolare, DN 1,2 m; rilevato 3 m

3.1. Coordinate Gauss Boaga	1493500.38 - 4450326.47
3.2. Descrizione area limitrofa	Versanti incisi destinati a seminativi e pascoli
3.3. Descrizione di opere idrauliche connesse	Non vi sono opere idrauliche connesse
3.4 Altri attraversamenti vicini	Non sono presenti attraversamenti nelle vicinanze

4.1 - Caratteristiche geometriche	
4.1.1 - Lunghezza dell'attraversamento [m]	4,0
4.1.2 - Ingombro complessivo dell'opera di attraversamento [m]	7,0
4.1.3 - Quota minima dell'opera di attraversamento [m s.l.m.]	271,3
4.1.4 - Quota minima fondo alveo [m s.l.m.]	270,1
4.1.5 - Numero campate	- (trattasi di attraversamento con n. 1 tubolare)
4.1.6 - Numero pile	-
4.1.7 - Descrizione delle pile	-
4.1.8 - Luce tra le pile [m]	-
4.1.9 - Descrizione del plinto di fondazione	-

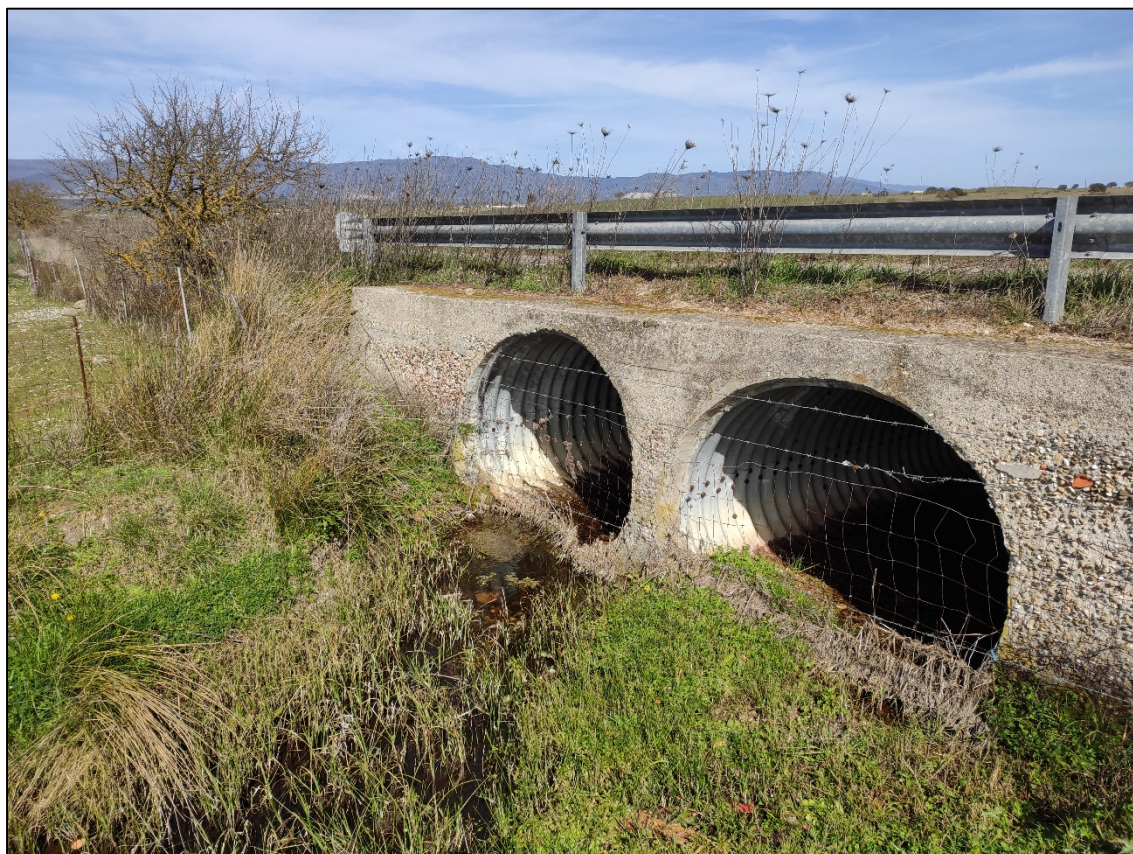
1. - Identificazione	
1.1 - Corso d'acqua attraversato	RIU TROTTU
1.2- Codice del Ponte/attraversamento	Codice attraversamento: I564_SC_I013 Codice simulazione Hec Ras: RIU TROTTU - RS: 3800
1.3 - Infrastruttura a cui appartiene l'opera	Strada di penetrazione agraria in Località Cruccuriga
1.4. - Comune in cui ricade l'attraversamento	SEDILO
1.5. - Descrizione	Attraversamento con doppia sezione ellittica tipo finsider ciascuno avente B=2,0 m, H=1,6 m; soletta e rilevato stradale 0,5 m, distanza 0,4 m

3.1. Coordinate Gauss Boaga	1496874.88 - 4451254.31
3.2. Descrizione area limitrofa	Aree destinate prevalentemente a seminativi e pascoli
3.3. Descrizione di opere idrauliche connesse	Non vi sono opere idrauliche connesse
3.4 Altri attraversamenti vicini	Non sono presenti attraversamenti nelle vicinanze

4.1 - Caratteristiche geometriche	
4.1.1 - Lunghezza dell'attraversamento [m]	4,0
4.1.2 - Ingombro complessivo dell'opera di attraversamento [m]	7,0
4.1.3 - Quota minima dell'opera di attraversamento [m s.l.m.]	147,4
4.1.4 - Quota minima fondo alveo [m s.l.m.]	145,8
4.1.5 - Numero campate	- (trattasi di n. 2 tubolari affiancati separati da setto di cm 40)
4.1.6 - Numero pile	- (trattasi di n. 2 tubolari affiancati separati da setto di cm 40)
4.1.7 - Descrizione delle pile	-
4.1.8 - Luce tra le pile [m]	-
4.1.9 - Descrizione del plinto di fondazione	-

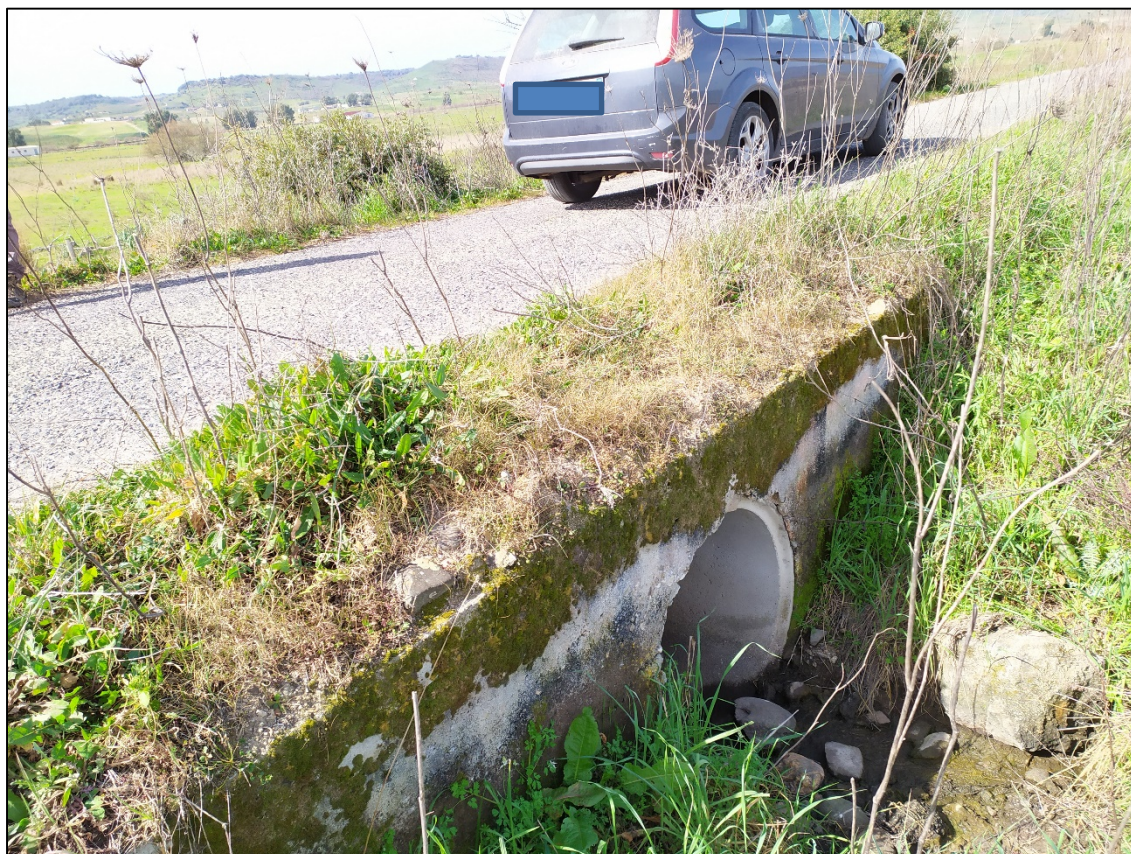
1. - Identificazione	
1.1 - Corso d'acqua attraversato	FIUME 78226
1.2 - Codice del Ponte/attraversamento	Codice attraversamento: I564_SC_I015 Codice simulazione Hec Ras: FIUME 78226 - RS: 2100
1.3 - Infrastruttura a cui appartiene l'opera	Strada di penetrazione agraria in Località Serra Bassas
1.4 - Comune in cui ricade l'attraversamento	SEDILO
1.5 - Descrizione	Attraversamento con sezione circolare, DN 0,8 m, soletta e rilevato stradale 0,4 m

3.1. Coordinate Gauss Boaga	1497312.44 - 4450863.37
3.2. Descrizione area limitrofa	Aree destinate prevalentemente a seminativi e pascoli
3.3. Descrizione di opere idrauliche connesse	Non vi sono opere idrauliche connesse
3.4 Altri attraversamenti vicini	Non sono presenti attraversamenti nelle vicinanze
