COMUNE DI SEDILO

**VERIFICHE DI CUI ALLE DIRETTIVE IN MATERIA DI
OPERE INTERFERENTI AL RETICOLO IDROGRAFICO
NEL COMUNE DI SEDILO**

in attuazione dell'art. 22 delle Norme di Attuazione del P.A.I.

Scheda di verifica idraulica delle opere
interferenti con il reticolo fluviale

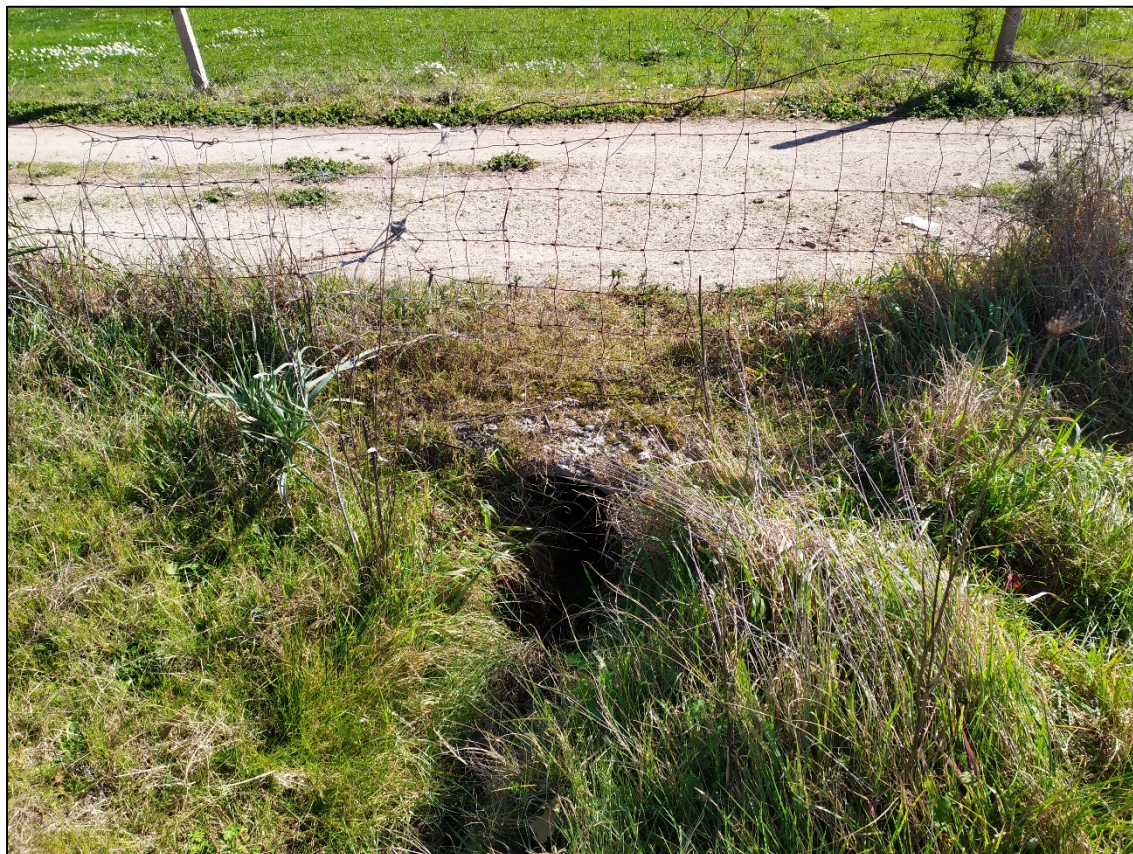
1. - Identificazione	
1.1 - Corso d'acqua attraversato	FIUME 70793
1.2- Codice del Ponte/attraversamento	Codice attraversamento: I564_SC_I016 Codice simulazione Hec Ras: FIUME 80605 - RS: 5000
1.3 - Infrastruttura a cui appartiene l'opera	Strada di penetrazione agraria in Località Giustazoppo
1.4. - Comune in cui ricade l'attraversamento	SEDILO
1.5. - Descrizione	Attraversamento realizzato con sezione circolare, DN 0,5 m, rilevato stradale 0,15 m

3.1. Coordinate Gauss Boaga	1495745.85 - 4449898.39
3.2. Descrizione area limitrofa	Aree destinate prevalentemente a seminativi e pascoli
3.3. Descrizione di opere idrauliche connesse	Non vi sono opere idrauliche connesse
3.4 Altri attraversamenti vicini	Non sono presenti attraversamenti nelle vicinanze

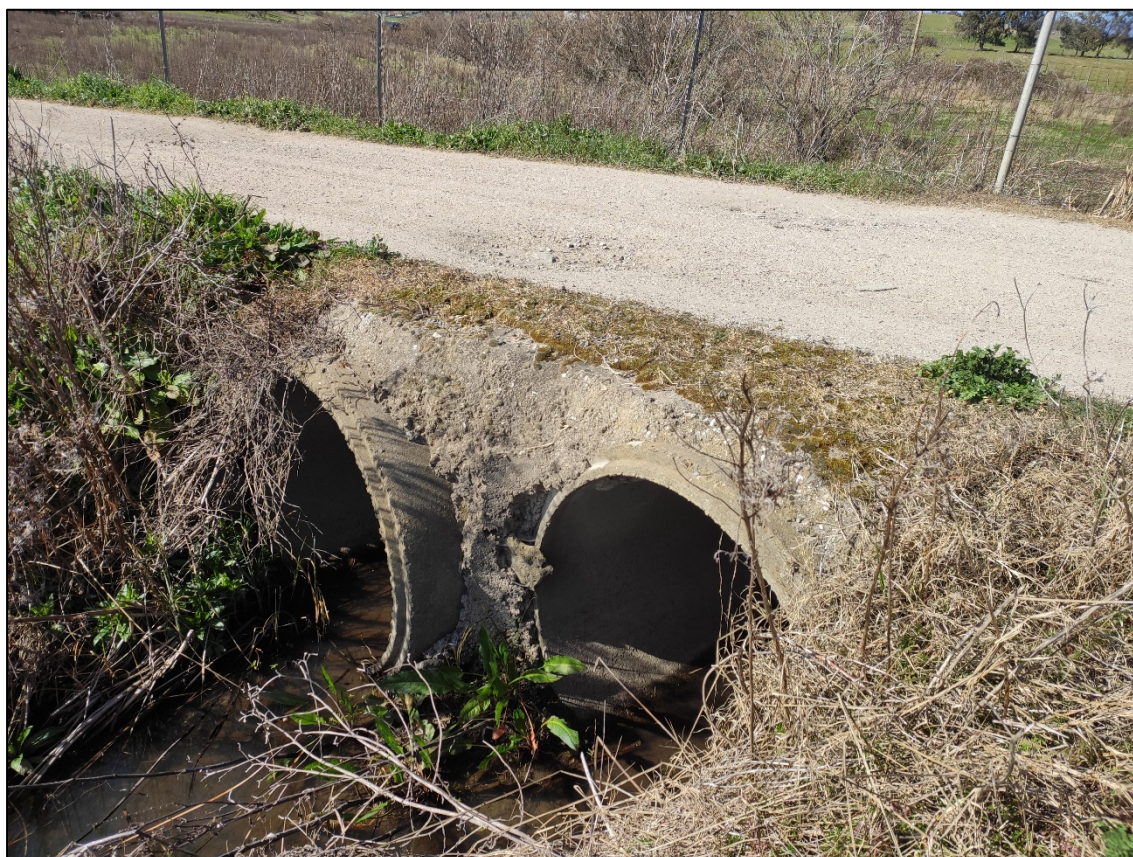
1. - Identificazione	
1.1 - Corso d'acqua attraversato	FIUME 80605
1.2- Codice del Ponte/attraversamento	Codice attraversamento: I564_SC_I018 Codice simulazione Hec Ras: FIUME 80605 - RS: 1850
1.3 - Infrastruttura a cui appartiene l'opera	Strada di penetrazione agraria in Località Su Segau
1.4. - Comune in cui ricade l'attraversamento	SEDILO
1.5. - Descrizione	Sezione realizzata con due tubolari, DN 1 m, soletta e rilevato stradale 0,4 m, setto 0,3 m

3.1. Coordinate Gauss Boaga	1495986.98 - 4449011.29
3.2. Descrizione area limitrofa	Aree destinate prevalentemente a seminativi e pascoli
3.3. Descrizione di opere idrauliche connesse	Non vi sono opere idrauliche connesse
3.4 Altri attraversamenti vicini	Circa 40 m a monte dell'asta idrografica è presente l'attraversamento I564_SC_I055

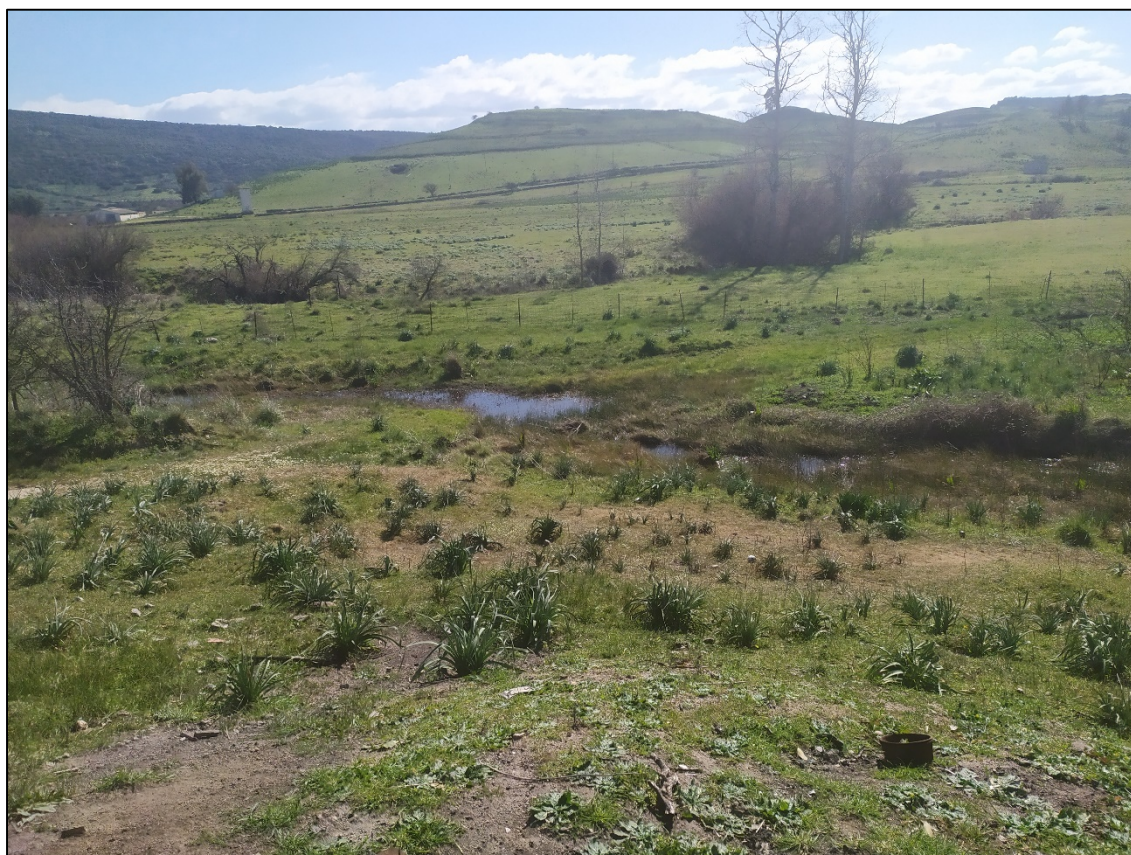
1. - Identificazione	
1.1 - Corso d'acqua attraversato	FIUME 82385
1.2- Codice del Ponte/attraversamento	Codice attraversamento: I564_SC_I019 Codice simulazione Hec Ras: FIUME 80605 - RS: 377
1.3 - Infrastruttura a cui appartiene l'opera	Strada di penetrazione agraria in Località Caraju e Froes
1.4. - Comune in cui ricade l'attraversamento	SEDILO
1.5. - Descrizione	GUADO

3.1. Coordinate Gauss Boaga	1496395.89 - 4448966.58
3.2. Descrizione area limitrofa	Aree destinate prevalentemente a seminativi e pascoli, alveo debolmente inciso
3.3. Descrizione di opere idrauliche connesse	Non vi sono opere idrauliche connesse
3.4 Altri attraversamenti vicini	Non sono presenti attraversamenti nelle vicinanze

4.1 - Caratteristiche geometriche	
4.1.1 - Lunghezza dell'attraversamento [m]	9,0
4.1.2 - Ingombro complessivo dell'opera di attraversamento [m]	-
4.1.3 - Quota minima dell'opera di attraversamento [m s.l.m.]	-
4.1.4 - Quota minima fondo alveo [m s.l.m.]	140,0
4.1.5 - Numero campate	- (trattasi di guado)
4.1.6 - Numero pile	-
4.1.7 - Descrizione delle pile	-
4.1.8 - Luce tra le pile [m]	-
4.1.9 - Descrizione del plinto di fondazione	-

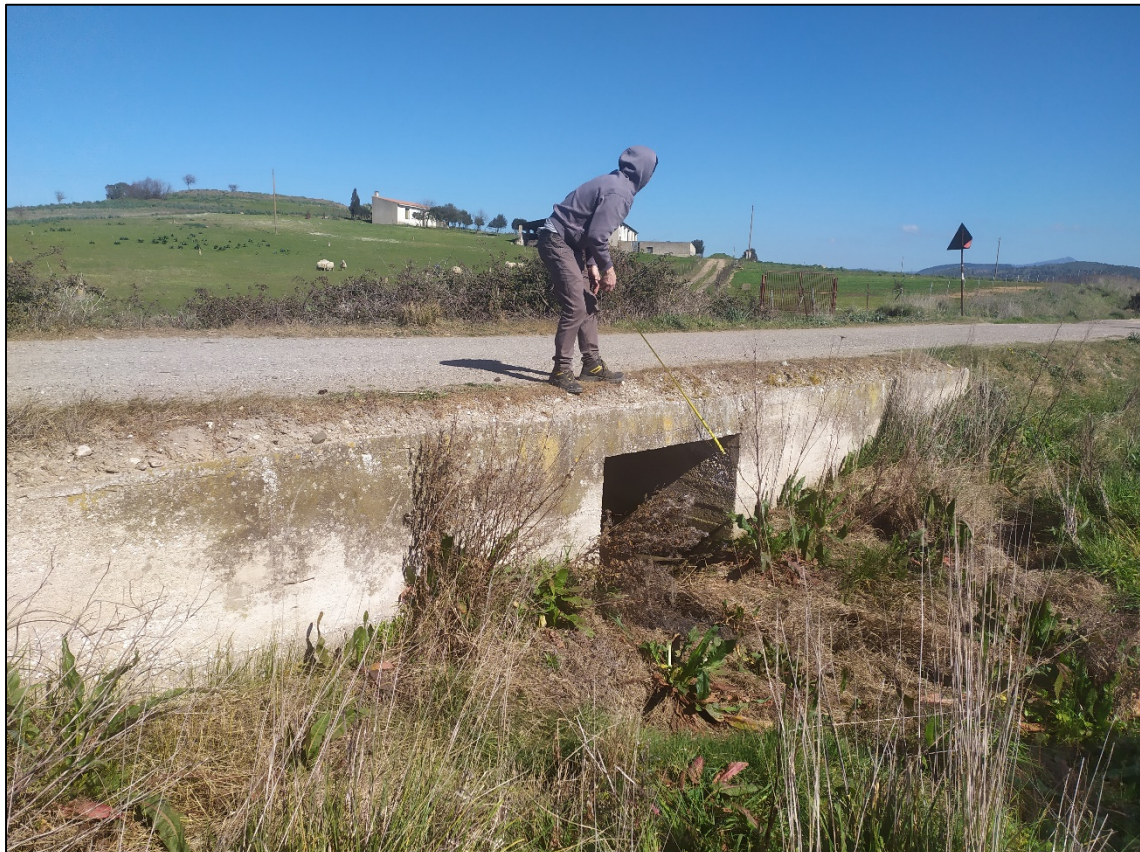
1. - Identificazione	
1.1 - Corso d'acqua attraversato	FIUME 86530
1.2- Codice del Ponte/attraversamento	Codice attraversamento: I564_SC_I020 Codice simulazione Hec Ras: FIUME 86530 - RS: 200
1.3 - Infrastruttura a cui appartiene l'opera	Strada di penetrazione agraria in Località Donnile
1.4. - Comune in cui ricade l'attraversamento	SEDILO
1.5. - Descrizione	Ponte di attraversamento stradale di sezione rettangolare, B= 1,5 m, H=1,2 m, impalcato 0,5 m

3.1. Coordinate Gauss Boaga	1496622.65 - 4449027.66
3.2. Descrizione area limitrofa	Aree destinate prevalentemente a seminativi e pascoli
3.3. Descrizione di opere idrauliche connesse	Non vi sono opere idrauliche connesse
3.4 Altri attraversamenti vicini	Circa 400 m a monte dell'asta idrografica è presente l'attraversamento I564_SC_I021

4.1 - Caratteristiche geometriche	
4.1.1 - Lunghezza dell'attraversamento [m]	5,5
4.1.2 - Ingombro complessivo dell'opera di attraversamento [m]	6,0
4.1.3 - Quota minima dell'opera di attraversamento [m s.l.m.]	141,0
4.1.4 - Quota minima fondo alveo [m s.l.m.]	139,7
4.1.5 - Numero campate	1
4.1.6 - Numero pile	-
4.1.7 - Descrizione delle pile	-
4.1.8 - Luce tra le pile [m]	-
4.1.9 - Descrizione del plinto di fondazione	Il ponte poggia su le spalle laterali poste all'interno dell'alveo e non si riscontrano fenomeni di erosione

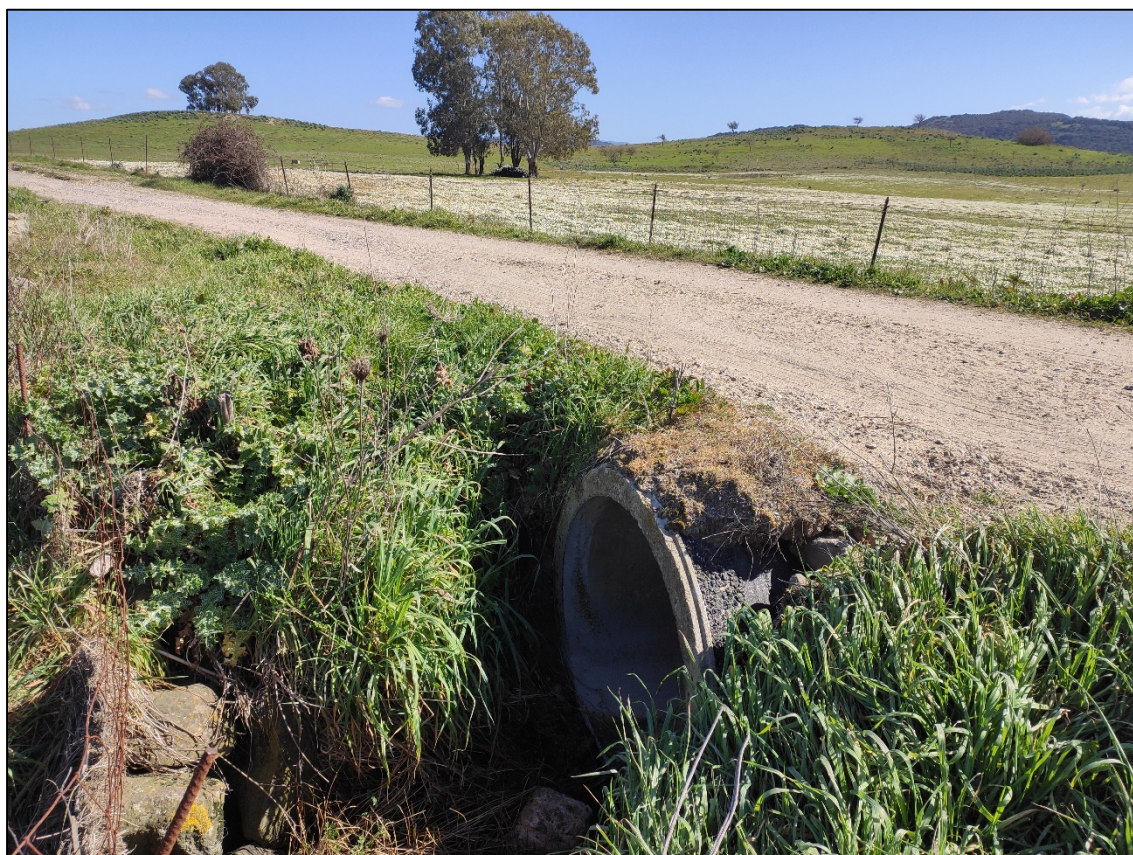
1. - Identificazione	
1.1 - Corso d'acqua attraversato	FIUME 74810
1.2 - Codice del Ponte/attraversamento	Codice attraversamento: I564_SC_I021 Codice simulazione Hec Ras: FIUME 86530 - RS: 1400
1.3 - Infrastruttura a cui appartiene l'opera	Strada di penetrazione agraria in Località Donnile
1.4 - Comune in cui ricade l'attraversamento	SEDILO
1.5 - Descrizione	Attraversamento realizzato con sezione circolare, DN 1 m, rilevato stradale 0,3 m

3.1. Coordinate Gauss Boaga	1496503.73 - 4449351.25
3.2. Descrizione area limitrofa	Aree destinate prevalentemente a seminativi e pascoli, alveo debolmente inciso
3.3. Descrizione di opere idrauliche connesse	Non vi sono opere idrauliche connesse
3.4 Altri attraversamenti vicini	Circa 450 m a valle dell'asta idrografica è presente l'attraversamento I564_SC_I020

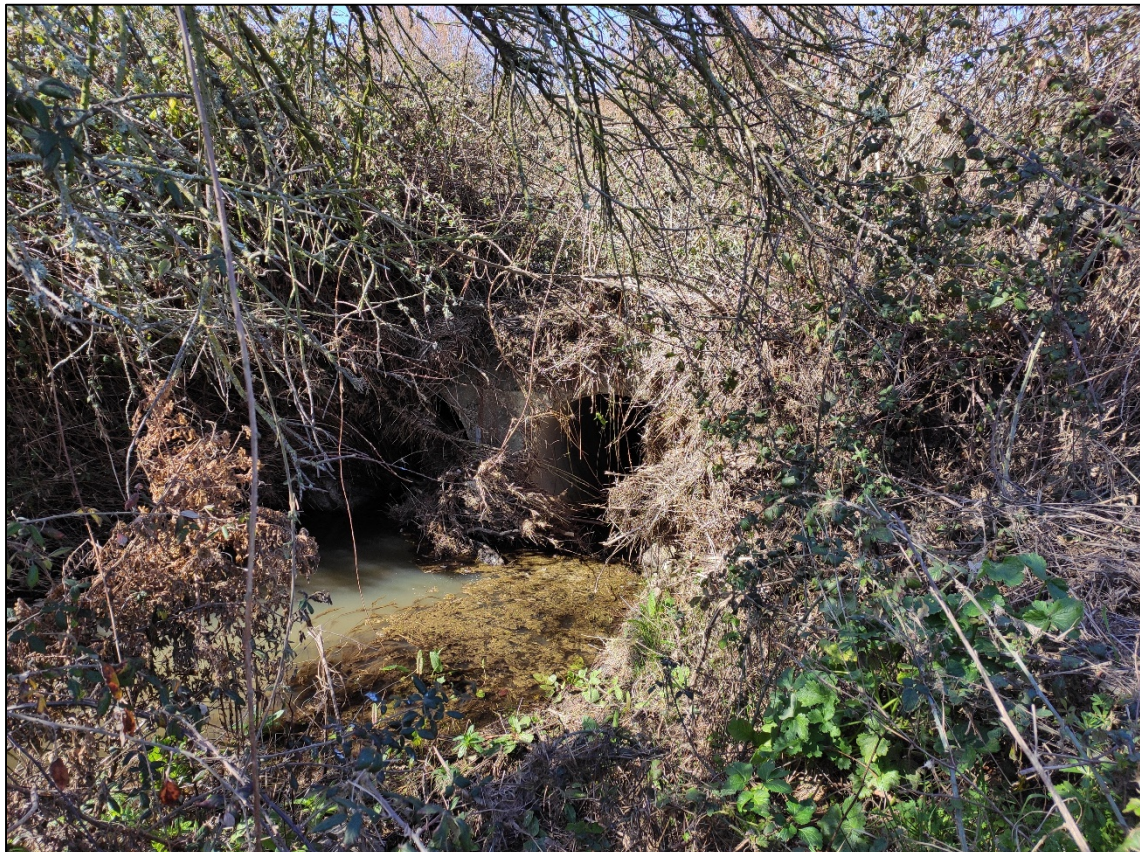
1. - Identificazione	
1.1 - Corso d'acqua attraversato	CANALE MEDDARIS
1.2- Codice del Ponte/attraversamento	Codice attraversamento: I564_SC_I030 Codice simulazione Hec Ras: CANALE MEDDARIS V - RS: 2700
1.3 - Infrastruttura a cui appartiene l'opera	Strada di penetrazione agraria in Località Murantoni
1.4. - Comune in cui ricade l'attraversamento	SEDILO
1.5. - Descrizione	Sezione realizzata con due tubolari, DN 1 m, rilevato 0,8 m, setto 0,5 m

3.1. Coordinate Gauss Boaga	1495135.83 - 4447907.21
3.2. Descrizione area limitrofa	Versanti collinari destinati a seminativi e pascoli
3.3. Descrizione di opere idrauliche connesse	Non vi sono opere idrauliche connesse
3.4 Altri attraversamenti vicini	Non sono presenti attraversamenti nelle vicinanze

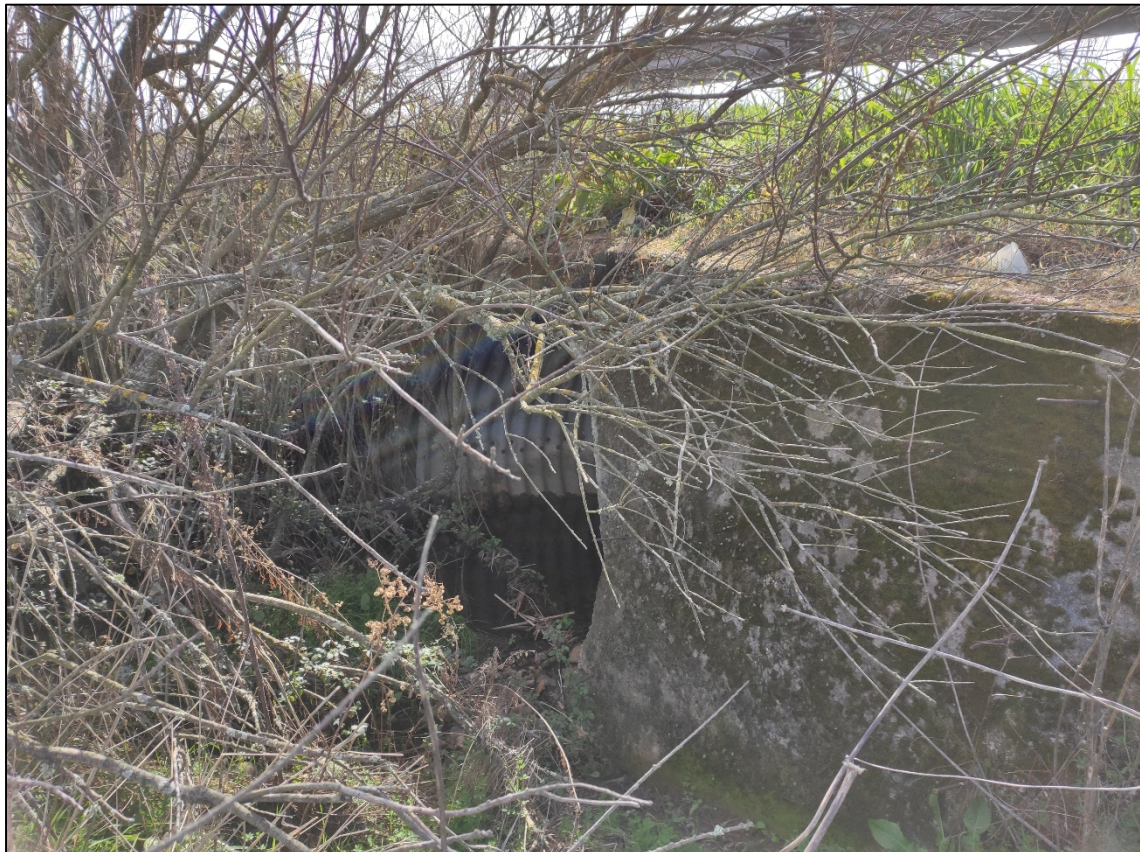
1. - Identificazione	
1.1 - Corso d'acqua attraversato	FIUME 75709
1.2- Codice del Ponte/attraversamento	Codice attraversamento: I564_SC_I031 Codice simulazione Hec Ras: FIUME 84871 - RS: 1100
1.3 - Infrastruttura a cui appartiene l'opera	Strada di penetrazione agraria in Località Serra Nugheddu
1.4. - Comune in cui ricade l'attraversamento	SEDILO
1.5. - Descrizione	Sezione ad arco, B=2,6 m; H=1,7 m, soletta e rilevato stradale 1,3 m

4.1 - Caratteristiche geometriche	
4.1.1 - Lunghezza dell'attraversamento [m]	4,5
4.1.2 - Ingombro complessivo dell'opera di attraversamento [m]	5,5
4.1.3 - Quota minima dell'opera di attraversamento [m s.l.m.]	146,9
4.1.4 - Quota minima fondo alveo [m s.l.m.]	145,31
4.1.5 - Numero campate	- (trattasi di attraversamento con n. 1 tubolare ellittico)
4.1.6 - Numero pile	-
4.1.7 - Descrizione delle pile	-
4.1.8 - Luce tra le pile [m]	-
4.1.9 - Descrizione del plinto di fondazione	-

6.2 Analisi idraulica (da compilare solo per le opere per le quali è prescritta la verifica di sicurezza)	
6.2.1 - Portata di progetto [m ³ /s]	12,69 [Tr=200 anni]
6.2.3 - Velocità media in alveo [m/s]	1,94
6.2.4 - Velocità media in golena [m/s]	1,15
6.2.5 - Effetto di rigurgito dell'attraversamento [m]	1,29
6.2.6 - Livello idrico massimo [m s.l.m.]	148,19
6.2.7 - Franco idraulico [m]	0,0
6.2.8 - Scalzamento sulle fondazioni (pile, spalle, rilevati di accesso) rilevato a seguito di sopralluogo	Nel fondo canale non si riscontra scalzamento dell'opera d'arte
Valori riferiti alle condizioni critiche	
6.2.9 - Portata critica [m ³ /s] (Portata transitante con franco pari al 50% di quello definito dalle norme vigenti)	6
6.2.10 - Tempo di ritorno critico	13 anni

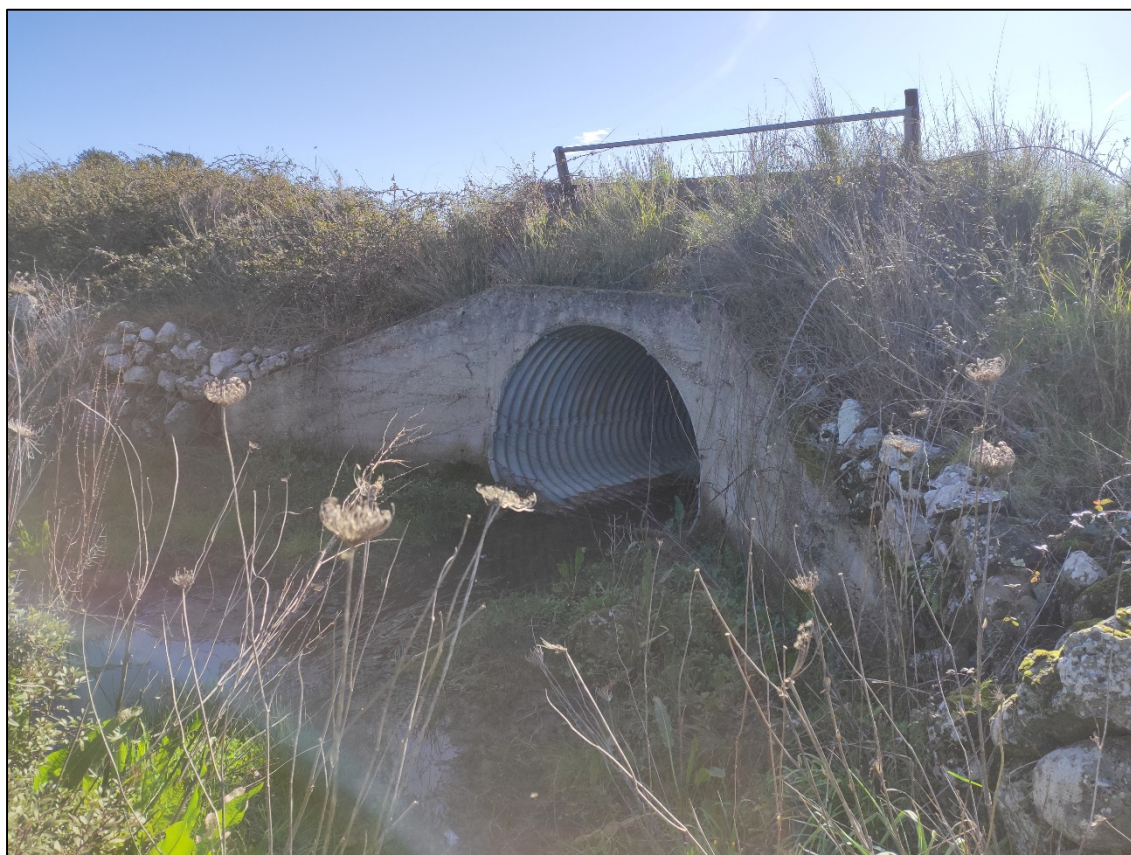
Codice: I564_SC_I035

1. - Identificazione	
1.1 - Corso d'acqua attraversato	RIU TLO
1.2- Codice del Ponte/attraversamento	Codice attraversamento: I564_SC_I035 Codice simulazione Hec Ras: RIU TLO - RS: 13900
1.3 - Infrastruttura a cui appartiene l'opera	Strada di penetrazione agraria nei pressi del Nuraghe Scudu
1.4. - Comune in cui ricade l'attraversamento	SEDILO
1.5. - Descrizione	Sezione ellittica tipo finsider, B=2,2 m, H=1,8 m, impalcato e rilevato stradale 0,8 m

6.2 Analisi idraulica (da compilare solo per le opere per le quali è prescritta la verifica di sicurezza)	
6.2.1 - Portata di progetto [m ³ /s]	42,43 [Tr=200 anni]
6.2.3 - Velocità media in alveo [m/s]	1,8
6.2.4 - Velocità media in golena [m/s]	1,54
6.2.5 - Effetto di rigurgito dell'attraversamento [m]	0,8
6.2.6 - Livello idrico massimo [m s.l.m.]	288,5
6.2.7 - Franco idraulico [m]	0,0
6.2.8 - Scalzamento sulle fondazioni (pile, spalle, rilevati di accesso) rilevato a seguito di sopralluogo	Nel fondo canale non si riscontra scalzamento dell'opera d'arte
Valori riferiti alle condizioni critiche	
6.2.9 - Portata critica [m ³ /s] (Portata transitante con franco pari al 50% di quello definito dalle norme vigenti)	3
6.2.10 - Tempo di ritorno critico	1 anni

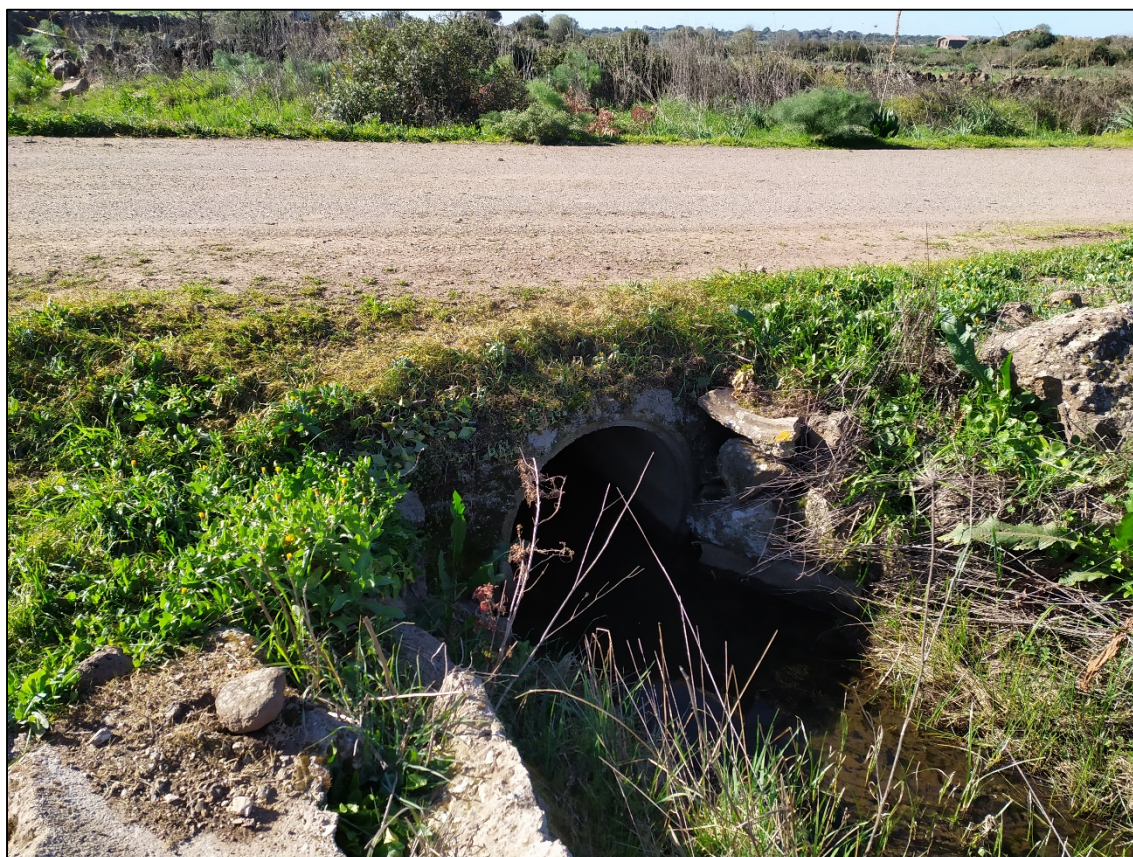
1. - Identificazione	
1.1 - Corso d'acqua attraversato	RIU TLO
1.2 - Codice del Ponte/attraversamento	Codice attraversamento: I564_SC_I036 Codice simulazione Hec Ras: RIU TLO - RS: 16100
1.3 - Infrastruttura a cui appartiene l'opera	Strada di penetrazione agraria in Località Mura Ruos
1.4 - Comune in cui ricade l'attraversamento	SEDILO
1.5 - Descrizione	Attraversamento realizzato con sezione circolare, DN 0,8 m, soletta e rilevato stradale 0,4 m

3.1. Coordinate Gauss Boaga	1490665.28 - 4447831.01
3.2. Descrizione area limitrofa	Aree destinate prevalentemente a seminativi e pascoli
3.3. Descrizione di opere idrauliche connesse	Sono presenti muri d'ala all'imbocco dell'attraversamento
3.4 Altri attraversamenti vicini	Circa 450 m a valle dell'asta idrografica è presente l'attraversamento I564_SP_0022

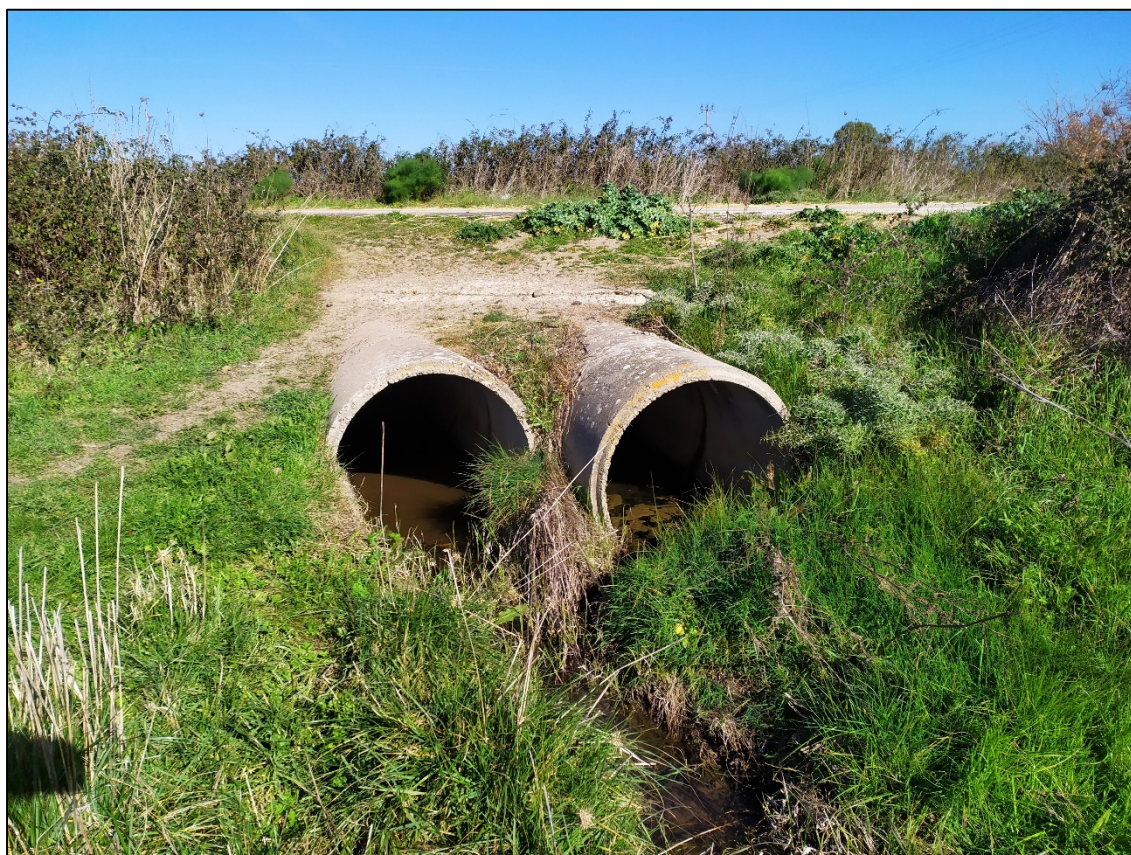
1. - Identificazione	
1.1 - Corso d'acqua attraversato	RIU TLO
1.2 - Codice del Ponte/attraversamento	Codice attraversamento: I564_SC_I037 Codice simulazione Hec Ras: RIU TLO - RS: 18700
1.3 - Infrastruttura a cui appartiene l'opera	Strada di penetrazione agraria nei ressi della Funtana Muzzana
1.4 - Comune in cui ricade l'attraversamento	SEDILO
1.5 - Descrizione	Sezione realizzata con due tubolari, DN 0,8 m, rilevato stradale 0,8 m, setto 0,25 m

4.1 - Caratteristiche geometriche	
4.1.1 - Lunghezza dell'attraversamento [m]	6,0
4.1.2 - Ingombro complessivo dell'opera di attraversamento [m]	6,0
4.1.3 - Quota minima dell'opera di attraversamento [m s.l.m.]	310,1
4.1.4 - Quota minima fondo alveo [m s.l.m.]	309,3
4.1.5 - Numero campate	- (trattasi di n. 2 tubolari affiancati separati da setto di cm 25)
4.1.6 - Numero pile	- (trattasi di n. 2 tubolari affiancati separati da setto di cm 25)
4.1.7 - Descrizione delle pile	-
4.1.8 - Luce tra le pile [m]	-
4.1.9 - Descrizione del plinto di fondazione	-

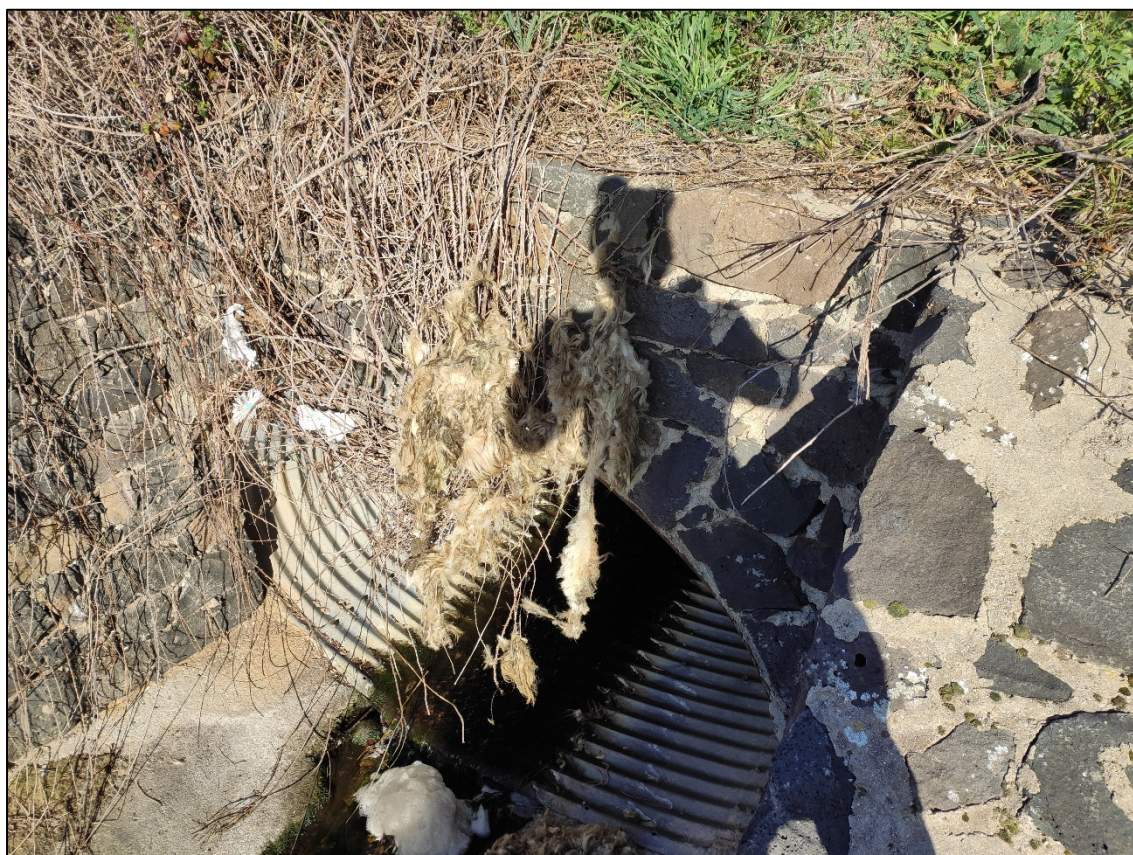
1. - Identificazione	
1.1 - Corso d'acqua attraversato	FIUME 80151
1.2- Codice del Ponte/attraversamento	Codice attraversamento: I564_SC_I039 Codice simulazione Hec Ras: FIUME 80151 - RS: 3750
1.3 - Infrastruttura a cui appartiene l'opera	Strada Comunale nei pressi della Località Berzibre
1.4. - Comune in cui ricade l'attraversamento	SEDILO
1.5. - Descrizione	Sezione ellittica tipo finsider, L=2,5 m; H=2,0 m, soletta e rilevato stradale 0,7 m

3.1. Coordinate Gauss Boaga	1492695.64 - 4445134.78
3.2. Descrizione area limitrofa	Versante con forte pendenza in area extraurbana, alveo incassato e versanti caratterizzati da presenza di vegetazione arbustiva
3.3. Descrizione di opere idrauliche connesse	Sono presenti muri d'ala all'imbocco dell'attraversamento
3.4 Altri attraversamenti vicini	Non sono presenti attraversamenti nelle vicinanze

6.2 Analisi idraulica (da compilare solo per le opere per le quali è prescritta la verifica di sicurezza)	
6.2.1 - Portata di progetto [m ³ /s]	29,81 [Tr=200 anni]
6.2.3 - Velocità media in alveo [m/s]	2,59
6.2.4 - Velocità media in golena [m/s]	1,46
6.2.5 - Effetto di rigurgito dell'attraversamento [m]	1,0
6.2.6 - Livello idrico massimo [m s.l.m.]	137,7
6.2.7 - Franco idraulico [m]	0,0
6.2.8 - Scalzamento sulle fondazioni (pile, spalle, rilevati di accesso) rilevato a seguito di sopralluogo	Nel fondo canale non si riscontra scalzamento dell'opera d'arte
Valori riferiti alle condizioni critiche	
6.2.9 - Portata critica [m ³ /s] (Portata transitante con franco pari al 50% di quello definito dalle norme vigenti)	12,5
6.2.10 - Tempo di ritorno critico	14 anni

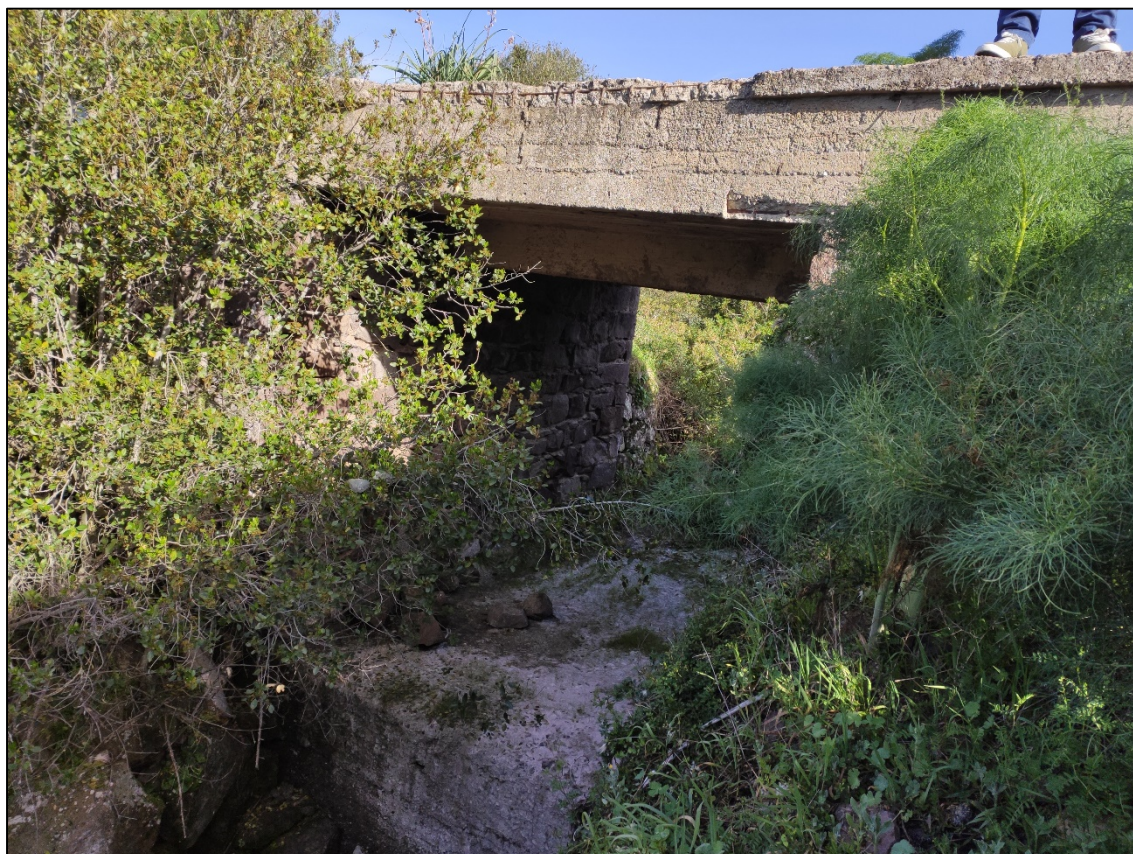
1. - Identificazione	
1.1 - Corso d'acqua attraversato	FIUME 80868
1.2 - Codice del Ponte/attraversamento	Codice attraversamento: I564_SC_I042 Codice simulazione Hec Ras: FIUME 80868 - RS: 2950
1.3 - Infrastruttura a cui appartiene l'opera	Strada di penetrazione agraria in Località Mura de Francu
1.4 - Comune in cui ricade l'attraversamento	SEDILO
1.5 - Descrizione	Ponte di attraversamento stradale di sezione rettangolare, B=2,8 m; H=2,8 m, impalcato 0,6 m

3.1. Coordinate Gauss Boaga	1495473.37 - 4445526.66
3.2. Descrizione area limitrofa	Versante con forte pendenza, alveo incassato, corso d'acqua ricoperto una fitta vegetazione
3.3. Descrizione di opere idrauliche connesse	Circa un metro a valle dell'attraversamento è presente un salto di fondo
3.4 Altri attraversamenti vicini	Circa 350 m a monte dell'asta idrografica è presente l'attraversamento I564_SC_0014

4.1 - Caratteristiche geometriche	
4.1.1 - Lunghezza dell'attraversamento [m]	5,0
4.1.2 - Ingombro complessivo dell'opera di attraversamento [m]	11,0
4.1.3 - Quota minima dell'opera di attraversamento [m s.l.m.]	161,0
4.1.4 - Quota minima fondo alveo [m s.l.m.]	158,1
4.1.5 - Numero campate	1
4.1.6 - Numero pile	-
4.1.7 - Descrizione delle pile	-
4.1.8 - Luce tra le pile [m]	-
4.1.9 - Descrizione del plinto di fondazione	Il ponte poggia su le spalle laterali poste all'interno dell'alveo e non si riscontrano fenomeni di erosione

6.2 Analisi idraulica (da compilare solo per le opere per le quali è prescritta la verifica di sicurezza)	
6.2.1 - Portata di progetto [m ³ /s]	5,13 [Tr=200 anni]
6.2.3 - Velocità media in alveo [m/s]	1,26
6.2.4 - Velocità media in golena [m/s]	0,77
6.2.5 - Effetto di rigurgito dell'attraversamento [m]	0,0
6.2.6 - Livello idrico massimo [m s.l.m.]	158,8
6.2.7 - Franco idraulico [m]	2,20
6.2.8 - Scalzamento sulle fondazioni (pile, spalle, rilevati di accesso) rilevato a seguito di sopralluogo	Nel fondo canale non si riscontra scalzamento dell'opera d'arte
Valori riferiti alle condizioni critiche	
6.2.9 - Portata critica [m ³ /s] (Portata transitante con franco pari al 50% di quello definito dalle norme vigenti)	32,5
6.2.10 - Tempo di ritorno critico	> 1000 anni

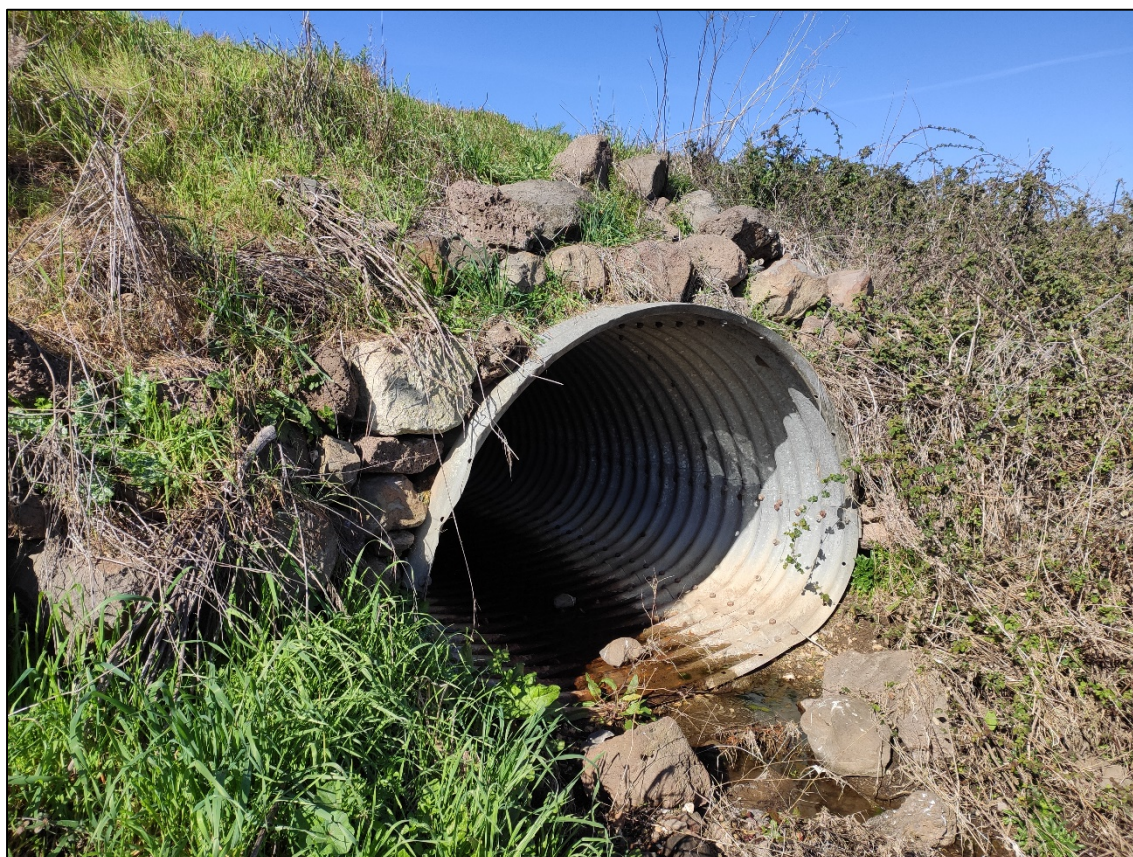
1. - Identificazione	
1.1 - Corso d'acqua attraversato	FIUME 78195
1.2 - Codice del Ponte/attraversamento	Codice attraversamento: I564_SC_I043 Codice simulazione Hec Ras: FIUME 78195 - RS: 2100
1.3 - Infrastruttura a cui appartiene l'opera	Strada di penetrazione agraria in Località Serra Pirastru
1.4 - Comune in cui ricade l'attraversamento	SEDILO
1.5 - Descrizione	Sezione ellittica tipo finsider B=2,2 m, H=1,8 m, rilevato stradale 1,5 m

6.2 Analisi idraulica (da compilare solo per le opere per le quali è prescritta la verifica di sicurezza)	
6.2.1 - Portata di progetto [m ³ /s]	14,59 [Tr=200 anni]
6.2.3 - Velocità media in alveo [m/s]	0,51
6.2.4 - Velocità media in golena [m/s]	0,48
6.2.5 - Effetto di rigurgito dell'attraversamento [m]	1,65
6.2.6 - Livello idrico massimo [m s.l.m.]	283,5
6.2.7 - Franco idraulico [m]	0,0
6.2.8 - Scalzamento sulle fondazioni (pile, spalle, rilevati di accesso) rilevato a seguito di sopralluogo	Nel fondo canale non si riscontra scalzamento dell'opera d'arte
Valori riferiti alle condizioni critiche	
6.2.9 - Portata critica [m ³ /s] (Portata transitante con franco pari al 50% di quello definito dalle norme vigenti)	3,5
6.2.10 - Tempo di ritorno critico	5 anni

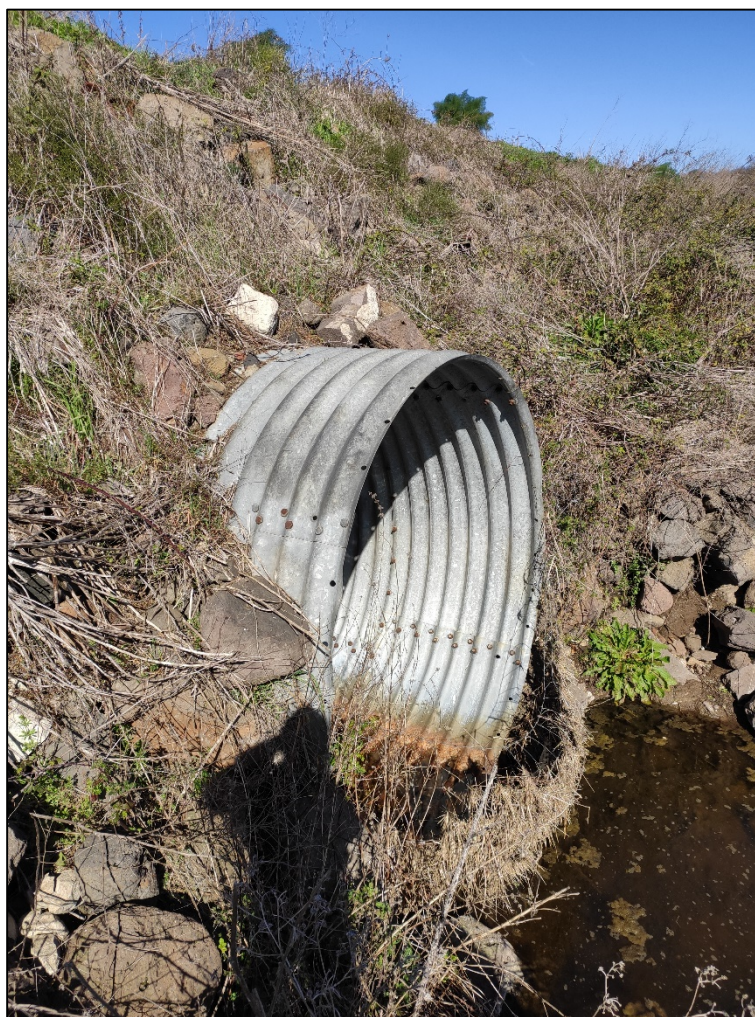
1. - Identificazione	
1.1 - Corso d'acqua attraversato	CANALE MU PUTZU
1.2- Codice del Ponte/attraversamento	Codice attraversamento: I564_SC_I044 Codice simulazione Hec Ras: CANALE MU PUTZU - RS: 4200
1.3 - Infrastruttura a cui appartiene l'opera	Strada di penetrazione agraria nei pressi del Nuraghe Mindalai
1.4. - Comune in cui ricade l'attraversamento	SEDILO
1.5. - Descrizione	Sezione circolare tipo finsider, B=2,6 m, H=2,6 m, rilevato stradale 2,5 m

6.2 Analisi idraulica (da compilare solo per le opere per le quali è prescritta la verifica di sicurezza)	
6.2.1 - Portata di progetto [m ³ /s]	32,07 [Tr=200 anni]
6.2.3 - Velocità media in alveo [m/s]	0,19
6.2.4 - Velocità media in golena [m/s]	0,07
6.2.5 - Effetto di rigurgito dell'attraversamento [m]	0,50
6.2.6 - Livello idrico massimo [m s.l.m.]	288,10
6.2.7 - Franco idraulico [m]	0,0
6.2.8 - Scalzamento sulle fondazioni (pile, spalle, rilevati di accesso) rilevato a seguito di sopralluogo	Nel fondo canale non si riscontra scalzamento dell'opera d'arte
Valori riferiti alle condizioni critiche	
6.2.9 - Portata critica [m ³ /s] (Portata transitante con franco pari al 50% di quello definito dalle norme vigenti)	18
6.2.10 - Tempo di ritorno critico	35 anni

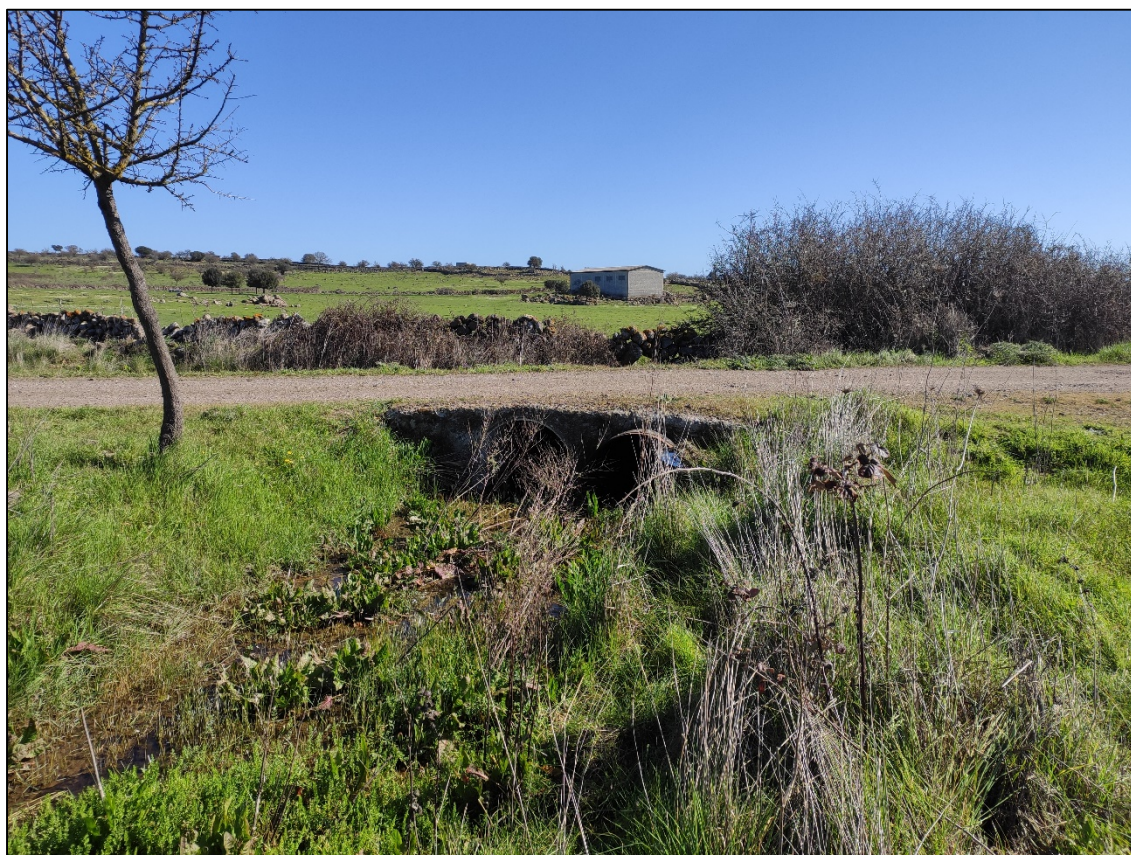
1. - Identificazione	
1.1 - Corso d'acqua attraversato	CANALE MU PUTZU
1.2 - Codice del Ponte/attraversamento	Codice attraversamento: I564_SC_I045 Codice simulazione Hec Ras: CANALE MU PUTZU - RS: 6100
1.3 - Infrastruttura a cui appartiene l'opera	Strada di penetrazione agraria nei pressi del Nuraghe Mindalai
1.4 - Comune in cui ricade l'attraversamento	SEDILO
1.5 - Descrizione	Sezione realizzata con due tubolari, DN 1 m, impalcato 0,3 m, setto 0,2 m

4.1 - Caratteristiche geometriche	
4.1.1 - Lunghezza dell'attraversamento [m]	4,5
4.1.2 - Ingombro complessivo dell'opera di attraversamento [m]	6,0
4.1.3 - Quota minima dell'opera di attraversamento [m s.l.m.]	286,6
4.1.4 - Quota minima fondo alveo [m s.l.m.]	285,6
4.1.5 - Numero campate	- (trattasi di n. 2 tubolari affiancati separati da setto di cm 20)
4.1.6 - Numero pile	- (trattasi di n. 2 tubolari affiancati separati da setto di cm 20)
4.1.7 - Descrizione delle pile	-
4.1.8 - Luce tra le pile [m]	-
4.1.9 - Descrizione del plinto di fondazione	-

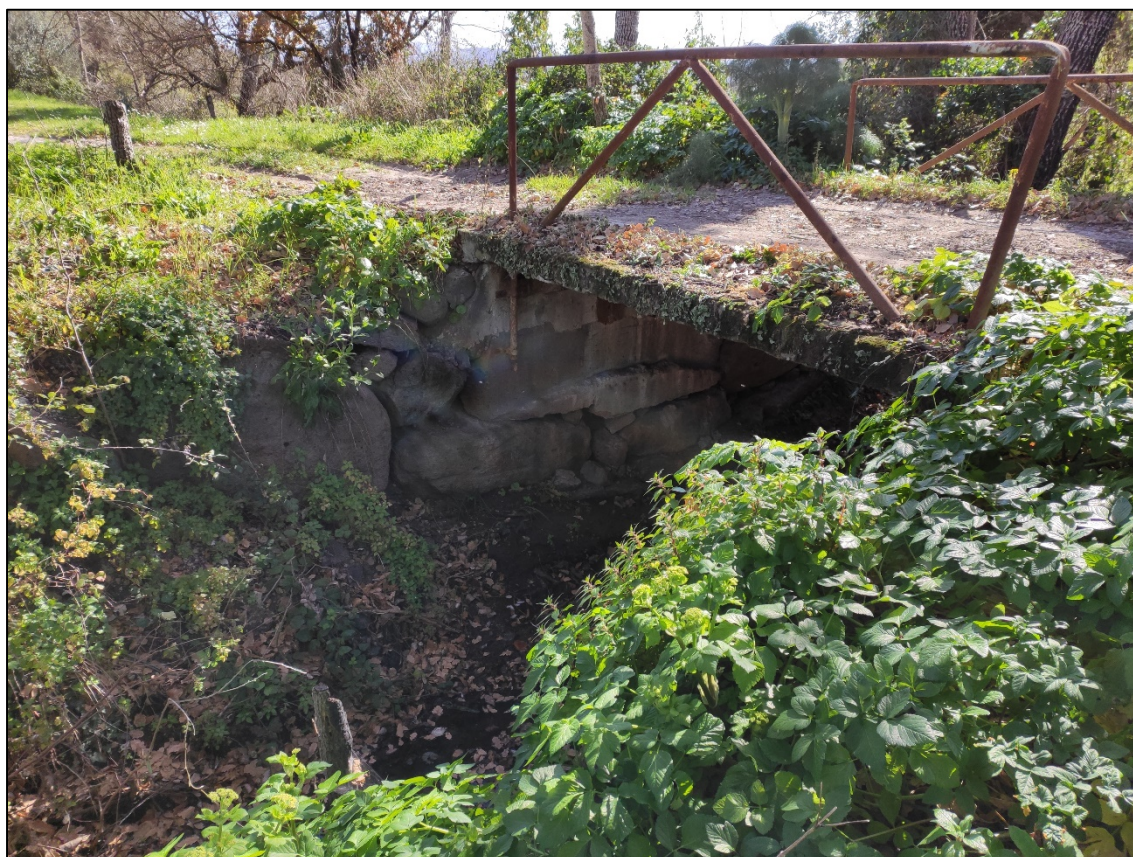
1. - Identificazione	
1.1 - Corso d'acqua attraversato	FIUME 71866
1.2 - Codice del Ponte/attraversamento	Codice attraversamento: I564_SC_I046 Codice simulazione Hec Ras: RIU BANGIUS - RS: 8580
1.3 - Infrastruttura a cui appartiene l'opera	Strada di penetrazione agraria nei pressi della Funtana Arcu
1.4 - Comune in cui ricade l'attraversamento	SEDILO
1.5 - Descrizione	Ponte di attraversamento stradale di sezione rettangolare, B=2,8 m, H=2,0, impalcato 0,2 m

4.1 - Caratteristiche geometriche	
4.1.1 - Lunghezza dell'attraversamento [m]	3,5
4.1.2 - Ingombro complessivo dell'opera di attraversamento [m]	5,0
4.1.3 - Quota minima dell'opera di attraversamento [m s.l.m.]	200,8
4.1.4 - Quota minima fondo alveo [m s.l.m.]	199,7
4.1.5 - Numero campate	1
4.1.6 - Numero pile	-
4.1.7 - Descrizione delle pile	-
4.1.8 - Luce tra le pile [m]	-
4.1.9 - Descrizione del plinto di fondazione	Il ponte poggia su le spalle laterali poste all'interno dell'alveo e non si riscontrano fenomeni di erosione

6.2 Analisi idraulica (da compilare solo per le opere per le quali è prescritta la verifica di sicurezza)	
6.2.1 - Portata di progetto [m ³ /s]	22,46 [Tr=200 anni]
6.2.3 - Velocità media in alveo [m/s]	2,20
6.2.4 - Velocità media in golena [m/s]	1,35
6.2.5 - Effetto di rigurgito dell'attraversamento [m]	0,90
6.2.6 - Livello idrico massimo [m s.l.m.]	201,70
6.2.7 - Franco idraulico [m]	0,0
6.2.8 - Scalzamento sulle fondazioni (pile, spalle, rilevati di accesso) rilevato a seguito di sopralluogo	Nel fondo canale non si riscontra scalzamento dell'opera d'arte
Valori riferiti alle condizioni critiche	
6.2.9 - Portata critica [m ³ /s] (Portata transitante con franco pari al 50% di quello definito dalle norme vigenti)	2,5
6.2.10 - Tempo di ritorno critico	2 anni

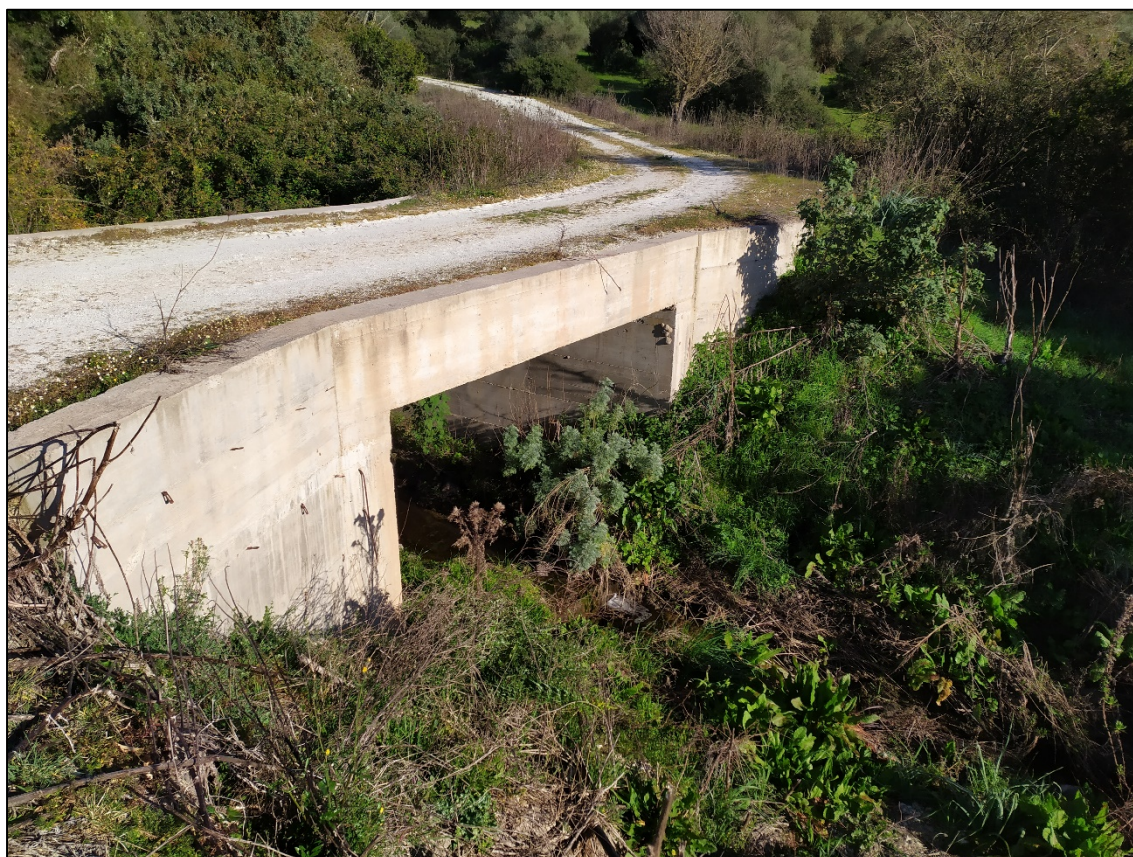
1. - Identificazione	
1.1 - Corso d'acqua attraversato	FIUME 72247
1.2- Codice del Ponte/attraversamento	Codice attraversamento: I564_SC_I047 Codice simulazione Hec Ras: FIUME 72247 - RS: 2500
1.3 - Infrastruttura a cui appartiene l'opera	Strada di penetrazione agraria in direzione della Località Berzibre
1.4. - Comune in cui ricade l'attraversamento	SEDILO
1.5. - Descrizione	Ponte di attraversamento stradale di sezione rettangolare, B=2,3 m, H=2,3 m, impalcato 0,6 m

4.1.1 - Lunghezza dell'attraversamento [m]	4,5
4.1.2 - Ingombro complessivo dell'opera di attraversamento [m]	10
4.1.3 - Quota minima dell'opera di attraversamento [m s.l.m.]	129,8
4.1.4 - Quota minima fondo alveo [m s.l.m.]	127,3
4.1.5 - Numero campate	1
4.1.6 - Numero pile	-
4.1.7 - Descrizione delle pile	-
4.1.8 - Luce tra le pile [m]	-
4.1.9 - Descrizione del plinto di fondazione	Il ponte poggia su le spalle laterali poste all'interno dell'alveo e non si riscontrano fenomeni di erosione

6.2 Analisi idraulica (da compilare solo per le opere per le quali è prescritta la verifica di sicurezza)	
6.2.1 - Portata di progetto [m ³ /s]	8,84 [Tr=200 anni]
6.2.3 - Velocità media in alveo [m/s]	1,93
6.2.4 - Velocità media in golena [m/s]	1,64
6.2.5 - Effetto di rigurgito dell'attraversamento [m]	0,0
6.2.6 - Livello idrico massimo [m s.l.m.]	128,4
6.2.7 - Franco idraulico [m]	1,45
6.2.8 - Scalzamento sulle fondazioni (pile, spalle, rilevati di accesso) rilevato a seguito di sopralluogo	Nel fondo canale non si riscontra scalzamento dell'opera d'arte
Valori riferiti alle condizioni critiche	
6.2.9 - Portata critica [m ³ /s] (Portata transitante con franco pari al 50% di quello definito dalle norme vigenti)	27,5
6.2.10 - Tempo di ritorno critico	> 1000 anni
