COMUNE DI SEDILO

**VERIFICHE DI CUI ALLE DIRETTIVE IN MATERIA DI
OPERE INTERFERENTI AL RETICOLO IDROGRAFICO
NEL COMUNE DI SEDILO**

in attuazione dell'art. 22 delle Norme di Attuazione del P.A.I.

Scheda di verifica idraulica delle opere
interferenti con il reticolo fluviale

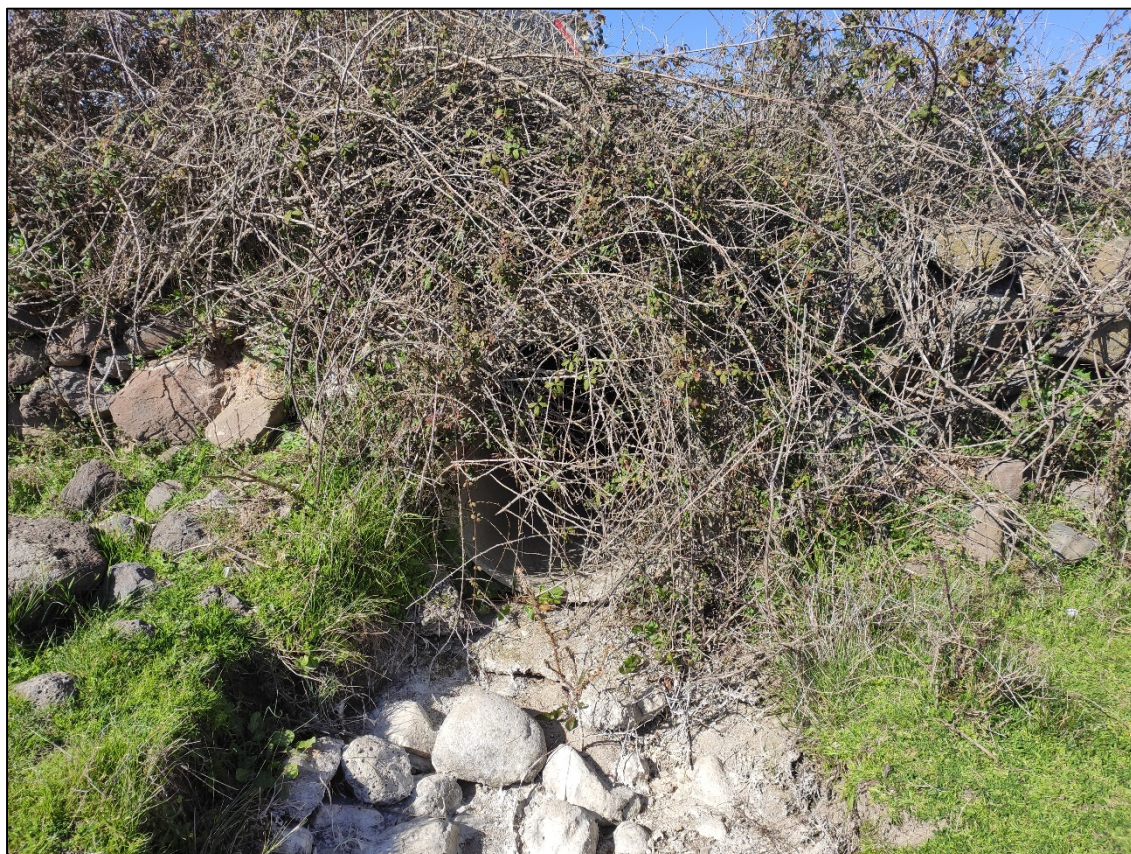
1. - Identificazione	
1.1 - Corso d'acqua attraversato	FIUME 78584
1.2 - Codice del Ponte/attraversamento	Codice attraversamento: I564_SC_I051 Codice simulazione Hec Ras: FIUME 78584 - RS: 350
1.3 - Infrastruttura a cui appartiene l'opera	Strada di penetrazione agraria in Località Su Padru
1.4 - Comune in cui ricade l'attraversamento	SEDILO
1.5 - Descrizione	Attraversamento realizzato con sezione circolare, DN 1 m, rilevato 0,8 m

3.1. Coordinate Gauss Boaga	1494887,97 - 4447816,17
3.2. Descrizione area limitrofa	Aree destinate prevalentemente a seminativi e pascoli.
3.3. Descrizione di opere idrauliche connesse	Non vi sono opere idrauliche connesse.
3.4 Altri attraversamenti vicini	Circa 250 m a monte dell'asta idrografica è presente l'attraversamento I564_SC_0012.

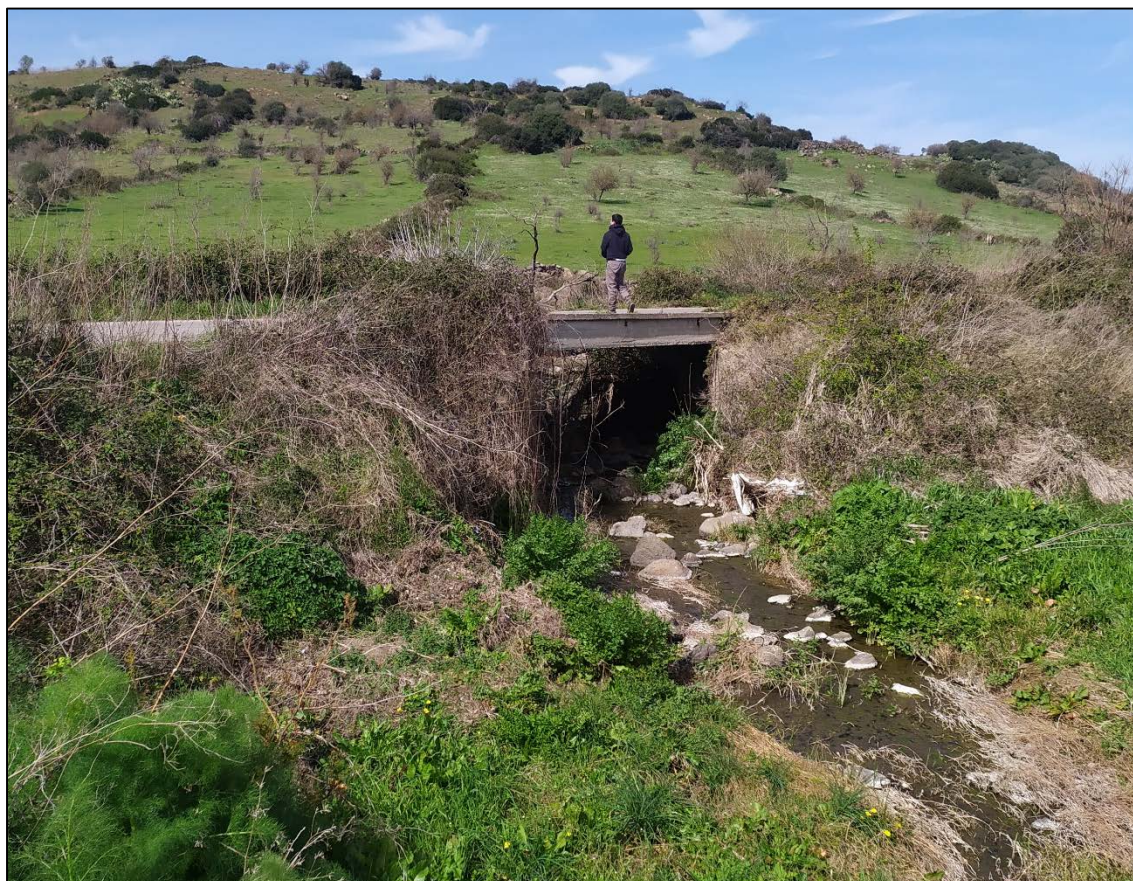
1. - Identificazione	
1.1 - Corso d'acqua attraversato	CANALE MEDDARIS
1.2 - Codice del Ponte/attraversamento	Codice attraversamento: I564_SC_I052 Codice simulazione Hec Ras: CANALE MEDDARIS M - RS: 13000
1.3 - Infrastruttura a cui appartiene l'opera	Strada di penetrazione agraria in Località Binzas de Padru
1.4 - Comune in cui ricade l'attraversamento	SEDILO
1.5 - Descrizione	Ponte di attraversamento stradale con sezione rettangolare, B=3,5, H=2,3 m, impalcato 0,5 m

4.1 - Caratteristiche geometriche	
4.1.1 - Lunghezza dell'attraversamento [m]	5,0
4.1.2 - Ingombro complessivo dell'opera di attraversamento [m]	8,0
4.1.3 - Quota minima dell'opera di attraversamento [m s.l.m.]	219,3
4.1.4 - Quota minima fondo alveo [m s.l.m.]	216,7
4.1.5 - Numero campate	1
4.1.6 - Numero pile	-
4.1.7 - Descrizione delle pile	-
4.1.8 - Luce tra le pile [m]	-
4.1.9 - Descrizione del plinto di fondazione	Il ponte poggia su le spalle laterali poste all'interno dell'alveo e non si riscontrano fenomeni di erosione

6.2 Analisi idraulica (da compilare solo per le opere per le quali è prescritta la verifica di sicurezza)	
6.2.1 - Portata di progetto [m ³ /s]	45,61 [Tr=200 anni]
6.2.3 - Velocità media in alveo [m/s]	0,16
6.2.4 - Velocità media in golena [m/s]	0,07
6.2.5 - Effetto di rigurgito dell'attraversamento [m]	0,79
6.2.6 - Livello idrico massimo [m s.l.m.]	220,8
6.2.7 - Franco idraulico [m]	0,0
6.2.8 - Scalzamento sulle fondazioni (pile, spalle, rilevati di accesso) rilevato a seguito di sopralluogo	Nel fondo canale non si riscontra scalzamento dell'opera d'arte
Valori riferiti alle condizioni critiche	
6.2.9 - Portata critica [m ³ /s] (Portata transitante con franco pari al 50% di quello definito dalle norme vigenti)	23
6.2.10 - Tempo di ritorno critico	25 anni

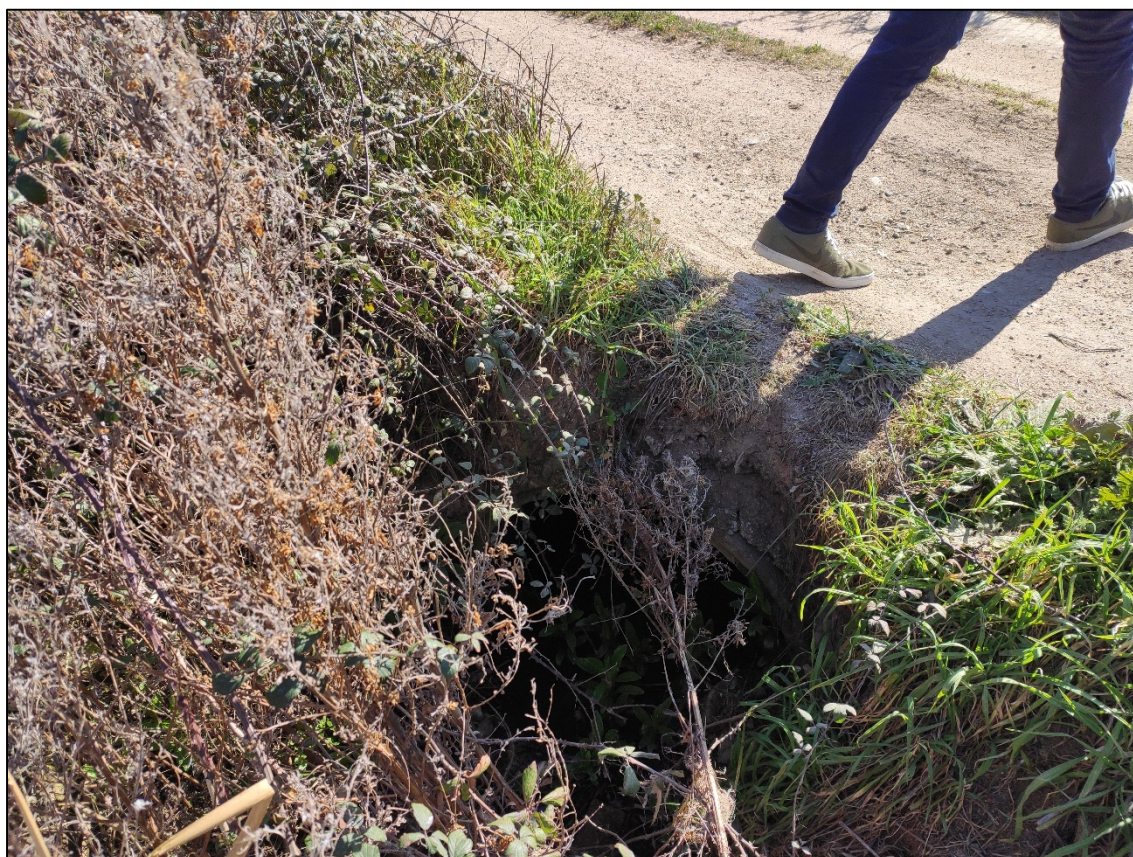
2. - Immagini

1. - Identificazione	
1.1 - Corso d'acqua attraversato	FIUME 80605
1.2 - Codice del Ponte/attraversamento	Codice attraversamento: I564_SC_I055 Codice simulazione Hec Ras: FIUME 80605 - RS: 1950
1.3 - Infrastruttura a cui appartiene l'opera	Strada di penetrazione agraria in Località Su Segau
1.4 - Comune in cui ricade l'attraversamento	SEDILO
1.5 - Descrizione	Attraversamento realizzato con sezione circolare, DN 0,8 m, soletta e rilevato stradale 0,3 m
