COMUNE DI SEDILO

AGGIORNAMENTO DEL RETICOLO IDROGRAFICO AI SENSI DELL'ART.30TER, COMMA 6 DELLE NORME D'ATTUAZIONE DEL PAI

ALLEGATO 2

**Report sintetico delle
modifiche**

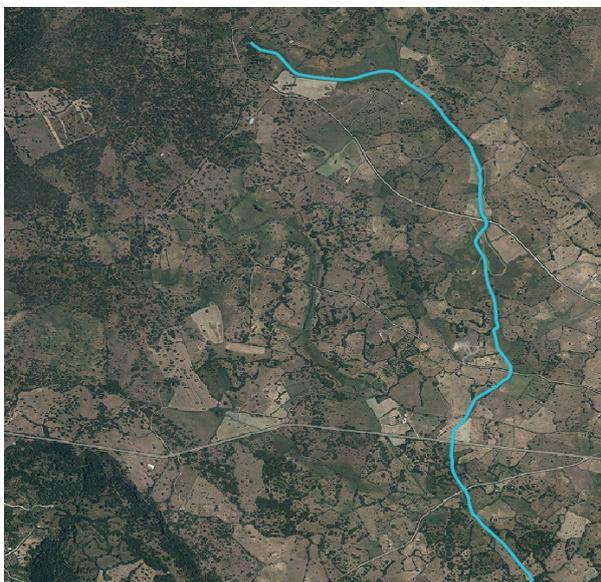
Figura 1 - Stralcio Ortofoto indicante planimetria dello stato attuale del reticolo idrografico rappresentato dalla linea di colore ciano. Shp file di riferimento SEILO STATO ATTUALE

Corretta rappresentazione dello stato reale del reticolo idrografico. A seguito di analisi del DTM e rilievi di tipo topografico, si è riscontrata la presenza di una linea di compluvio dove vengono raccolte le acque di un sottobacino avente estensione pari a 1,22 km². Tale estensione fornisce significatività al RIO che verrà aggiunto alla nuova configurazione della rete idrografica comunale.

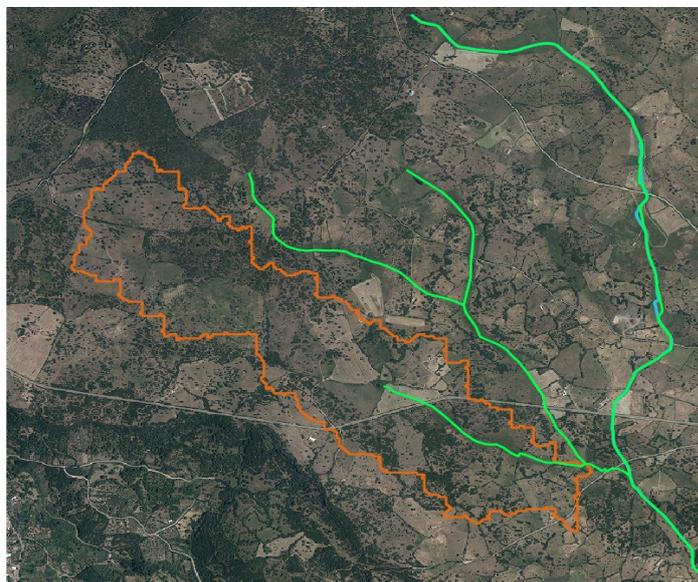
Figura 2 - Stralcio Ortofoto indicante planimetria della proposta di aggiornamento del reticolo idrografico indicata con le linee in verde. In arancione è rappresentato il sottobacino dell'elemento idrico ad esso associato. Shp file di riferimento SEILO PROPOSTA DI AGGIORNAMENTO

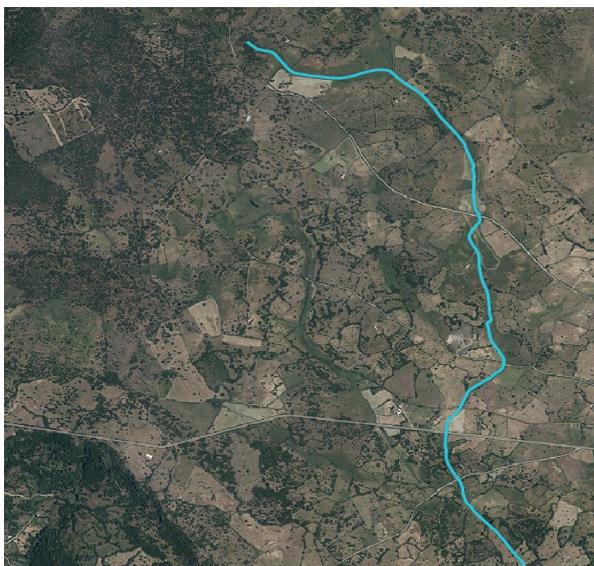
Figura 1 - Stralcio Ortofoto indicante planimetria dello stato attuale del reticolo idrografico rappresentato dalla linea di colore ciano. Shp file di riferimento SEDILO STATO ATTUALE

Corretta rappresentazione dello stato reale del reticolo idrografico. A seguito di analisi del DTM e rilievi di tipo topografico, si è riscontrata la presenza di una linea di compluvio dove vengono raccolte le acque di un sottobacino avente estensione pari a 1,90 km². Tale estensione fornisce significatività al RIO che verrà aggiunto alla nuova configurazione della rete idrografica comunale.

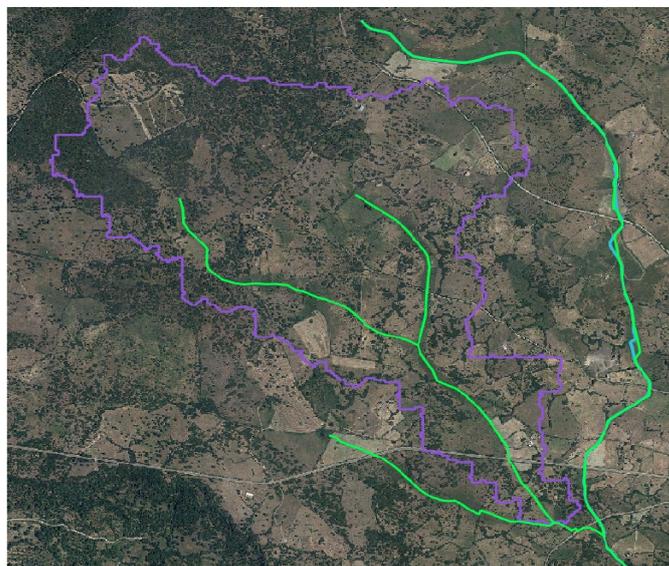
Figura 2 - Stralcio Ortofoto indicante planimetria della proposta di aggiornamento del reticolo idrografico indicata con le linee in verde. In fucsia è rappresentato il sottobacino dell'elemento idrico ad esso associato. Shp file di riferimento SEDILO PROPOSTA DI AGGIORNAMENTO

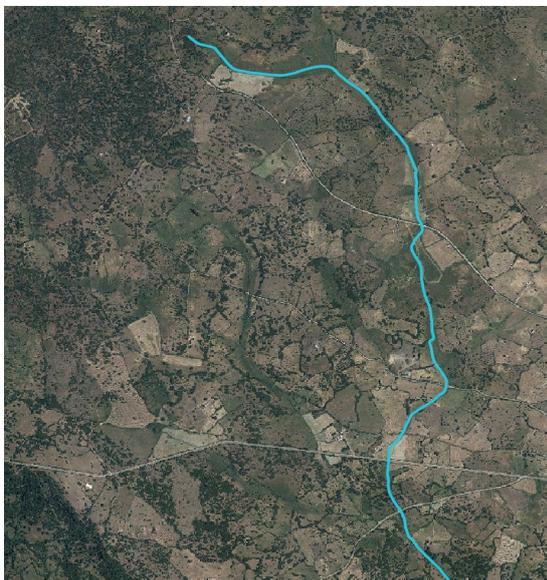
Figura 1 - Stralcio Ortofoto indicante planimetria dello stato attuale del reticolo idrografico rappresentato dalla linea di colore ciano. Shp file di riferimento SEDILO STATO ATTUALE

Corretta rappresentazione dello stato reale del reticolo idrografico. A seguito di analisi del DTM e rilievi di tipo topografico, si è riscontrata la presenza di una linea di compluvio dove vengono raccolte le acque di un sottobacino avente estensione pari a 3,10 km². Tale estensione fornisce significatività al RIO che verrà aggiunto alla nuova configurazione della rete idrografica comunale.

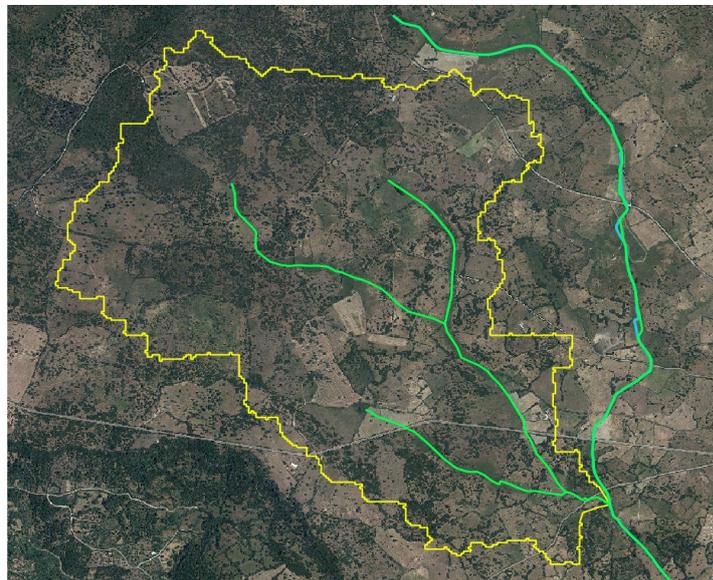
Figura 2 – Stralcio Ortofoto indicante planimetria della proposta di aggiornamento del reticolo idrografico indicata con le linee in verde. In giallo è rappresentato il sottobacino dell'elemento idrico ad esso associato. Shp file di riferimento SEDILO PROPOSTA DI AGGIORNAMENTO

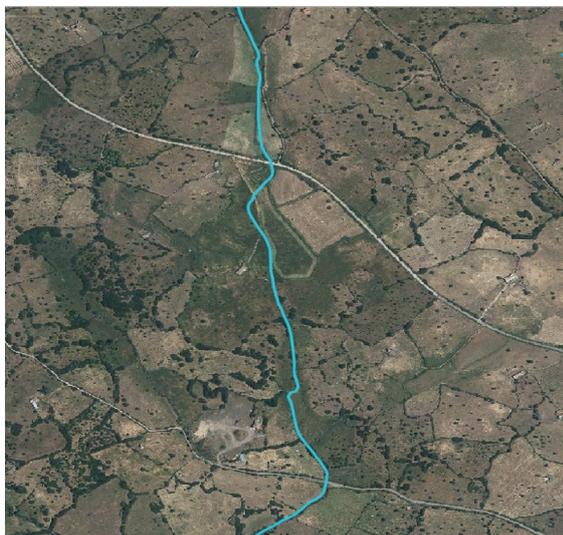
Figura 1 - Stralcio Ortofoto indicante planimetria dello stato attuale del reticolo idrografico rappresentato dalla linea di colore ciano. Shp file di riferimento SEILO STATO ATTUALE

Corretta rappresentazione dello stato reale del reticolo idrografico. A seguito di sopralluoghi sul campo, sono state riscontrate discrepanze tra l'andamento del reticolo riportato sullo shape file 04_ELEMENTO IDRICO ver 0.1, e quelle dello stato reali. Si è quindi provveduto a modificarne l'andamento geometrico

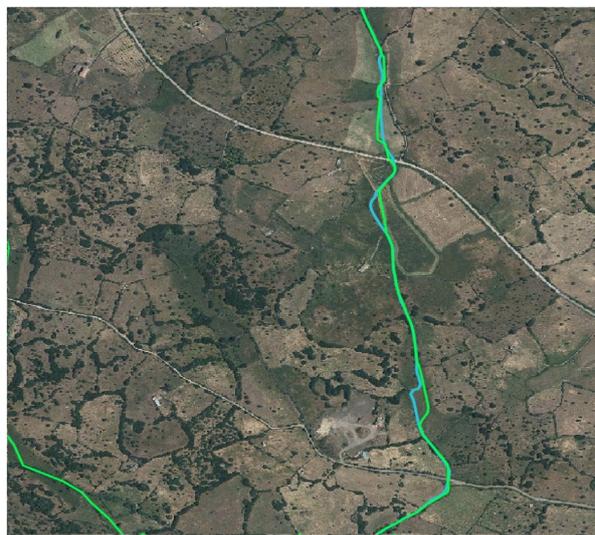
Figura 2 - Stralcio Ortofoto indicante planimetria della proposta di aggiornamento del reticolo idrografico. In ciano è rappresentata la vecchia configurazione del reticolo, in verde il nuovo tracciato.

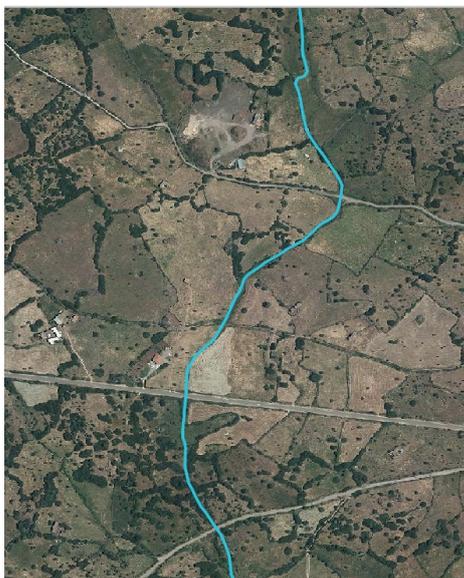
Figura 1 - Stralcio Ortofoto indicante planimetria dello stato attuale del reticolo idrografico rappresentato dalla linea di colore ciano. Shp file di riferimento SEILO STATO ATTUALE

Corretta rappresentazione dello stato reale del reticolo idrografico. A seguito di sopralluoghi sul campo, sono state riscontrate discrepanze tra l'andamento del reticolo riportato sullo shape file 04_ELEMENTO IDRICO ver 0.1, e quelle dello stato reali. Si è quindi provveduto a modificarne l'andamento geometrico

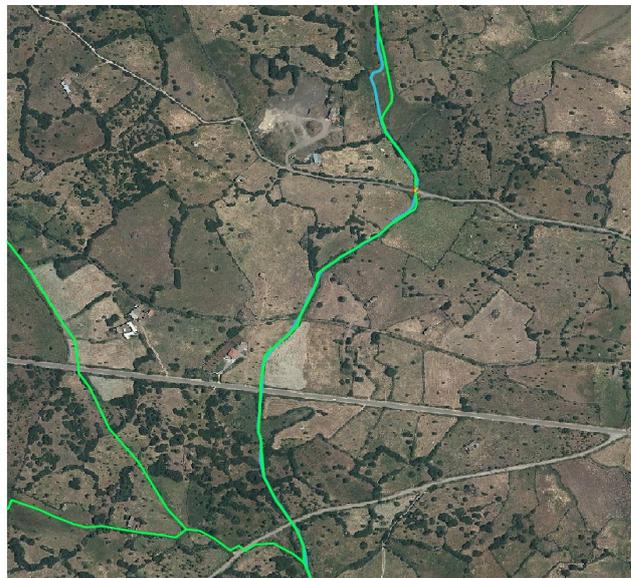
Figura 2 - Stralcio Ortofoto indicante planimetria della proposta di aggiornamento del reticolo idrografico. In ciano è rappresentata la vecchia configurazione del reticolo, in verde il nuovo tracciato.

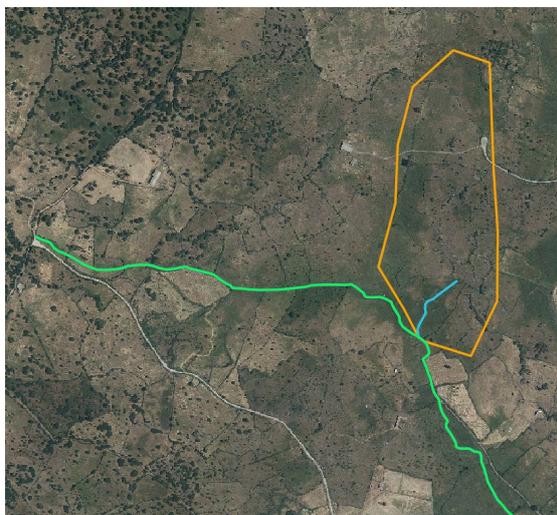
Figura 1 - Stralcio Ortofoto indicante planimetria dello stato attuale del reticolo idrografico rappresentato dalla linea di colore ciano. Shp file di riferimento SEDILO STATO ATTUALE. In arancione il bacino dell'elemento idrico non significativo

Corretta rappresentazione dello stato reale del reticolo idrografico. Dallo shp file *SEDILO STATO ATTUALE*, l'elemento idrico denominato 095052_FIUME_200 dopo analisi sul territorio, e analisi idrologiche, è stato valutato come effimero in quanto la superficie del bacino ad esso associato è inferiore a 0,5 km² e la portata bi centennale è inferiore ai 7m³/s

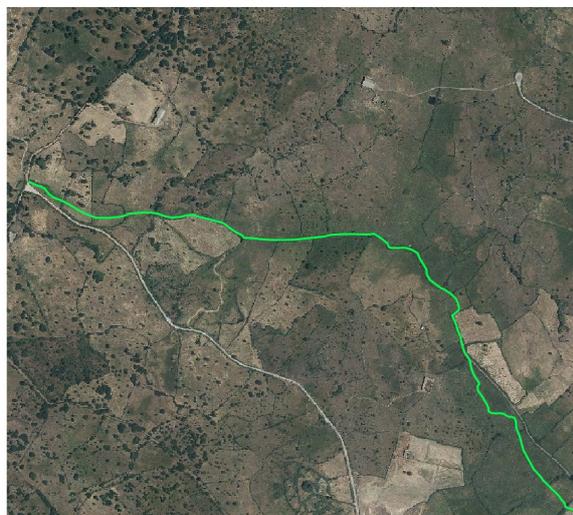
Figura 2 - Stralcio Ortofoto indicante planimetria della proposta di aggiornamento del reticolo idrografico. In verde il nuovo tracciato senza l'elemento non significativo

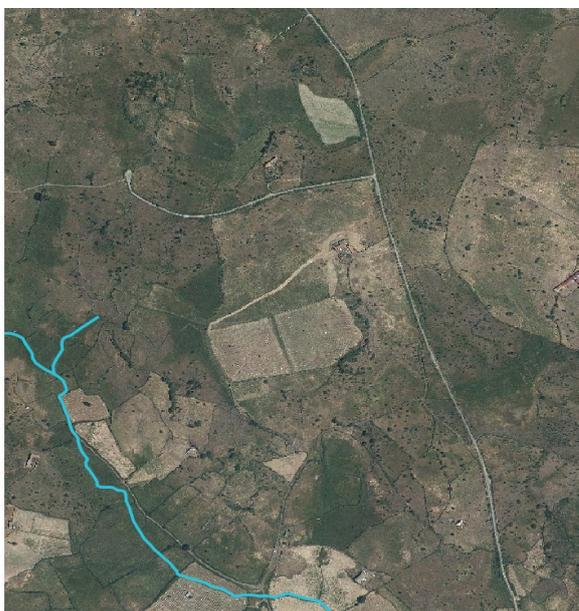
Figura 1 - Stralcio Ortofoto indicante planimetria dello stato attuale del reticolo idrografico rappresentato dalla linea di colore ciano. Shp file di riferimento SEDILO STATO ATTUALE.

Corretta rappresentazione dello stato reale del reticolo idrografico. Nello shape file SEDILO MODIFICA è stato aggiunto un nuovo elemento idrico, denominato *REV EL IDR_095052_FIUME_038*. Da rilievi topografici e dall'analisi delle carte DTM si è riscontrata la presenza di una linea di compluvio di estensione importante, a cui è associato un bacino della superficie di 0,68 Km²

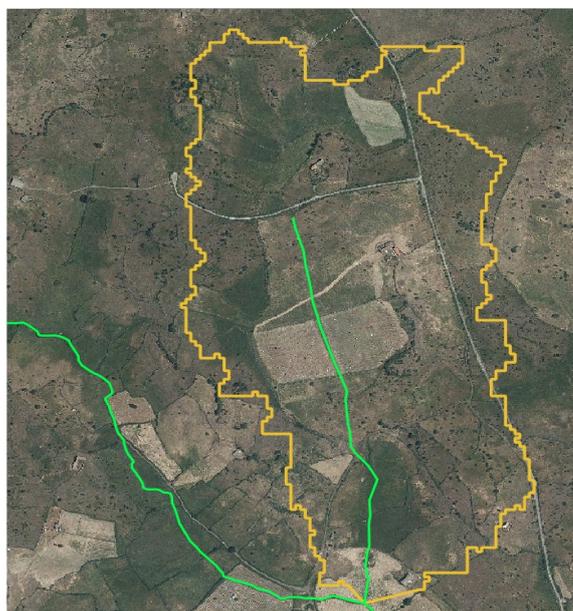
Figura 2 - Stralcio Ortofoto indicante planimetria della proposta di aggiornamento del reticolo idrografico. In verde il nuovo tracciato idrografico con il nuovo elemento idrico, e in arancione il sotto bacino associato

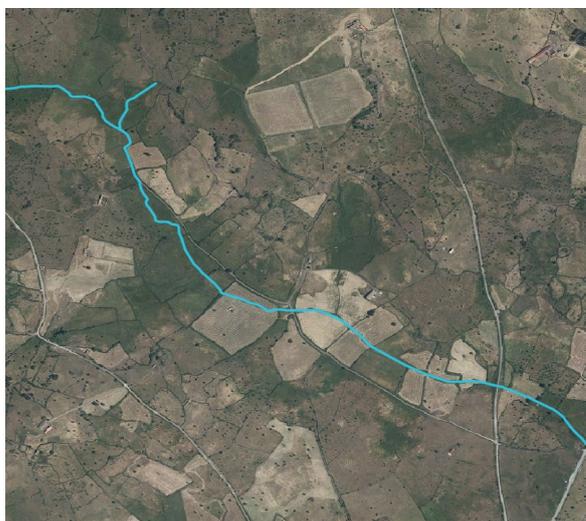
Figura 1 - Stralcio Ortofoto indicante planimetria dello stato attuale del reticolo idrografico rappresentato dalla linea di colore ciano. Shp file di riferimento SEILO STATO ATTUALE.

Corretta rappresentazione dello stato reale del reticolo idrografico. Nello shape file SEILO MODIFICA l'elemento idrico canale mu putzu è stato modificato dal punto di vista dell'andamento planimetrico a seguito di rilievi topografici sul posto dove sono state rilevate discrepanze rispetto allo stato attuale, ed inoltre è stato modificato il grado strahler horton, in quanto la confluenza con il nuovo elemento idrico REV EL IDR_095052_FIUME_038, ne ha aumentato il grado di gerarchizzazione.

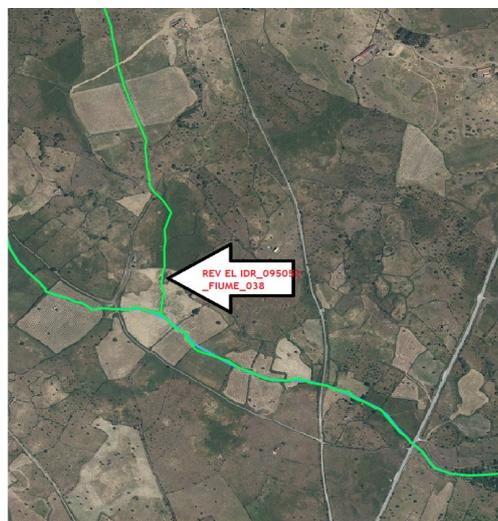
Figura 2 - Stralcio Ortofoto indicante planimetria della proposta di aggiornamento del reticolo idrografico. In verde la proposta del nuovo reticolo idrografico. Dalla biforcazione si avrà un nuovo ordine di gerarchizzazione horton-strahler dell'elemento idrico denominato CANALE MU PUTZU

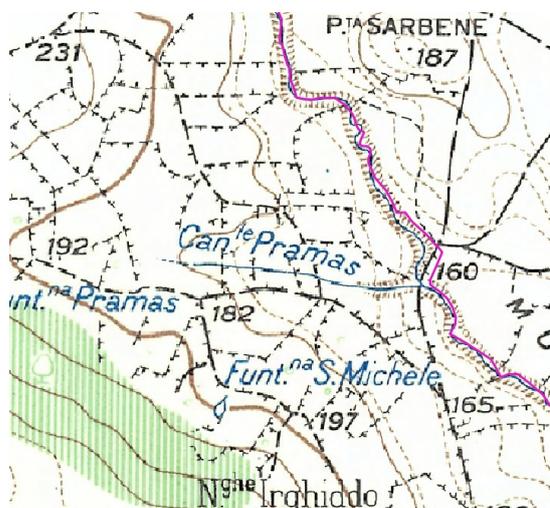
Figura 1 - Stralcio cartografia IGM, in viola è indicato lo shape file 04_elemento_idrico_ver.01, dove si evince che non è presente al suo interno il Canale Pramas indicato nella cartografia IGM

Dallo shape fornito dalla regione Sardegna, ovvero lo shape 04_ELEMENTO_IDRICO_VER 0.1, si è riscontrato dalle carte IGM che l'elemento idrico denominato canale Pramas, non facesse parte di tale shape. Si è quindi aggiunto allo shape SEDILO STATO ATTUALE il seguente RIO, ed è stato calcolato il bacino imbrifero associato per capire la significatività dell'elemento idrico. Poiché l'estensione del bacino è risultata di 0,87 Km², tale Rio risulta significativo e verrà pertanto inserito nello shape di progetto SEDILO MODIFICA

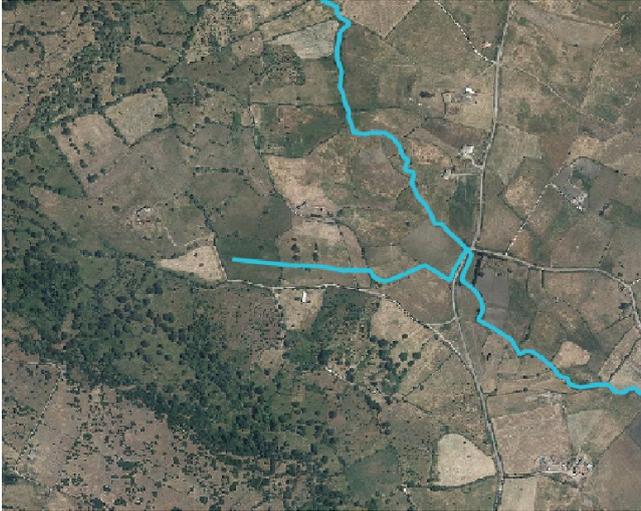
Figura 3 - Stralcio Ortofoto indicante l'inserimento del Canale di Pramas all'interno dello shape file denominato SEDILO STATO ATTUALE. avente colore Ciano.

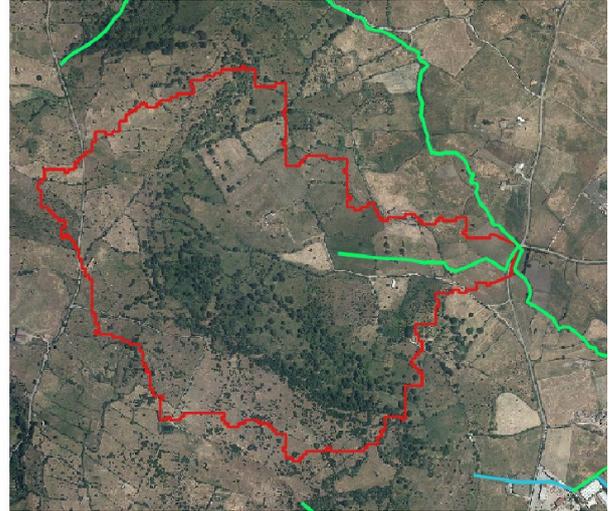
Figura 4 - Stralcio Ortofoto indicante planimetria della proposta di aggiornamento del reticolo idrografico. In verde la proposta del nuovo reticolo idrografico. Con il colore rosso si indica il sottobacino

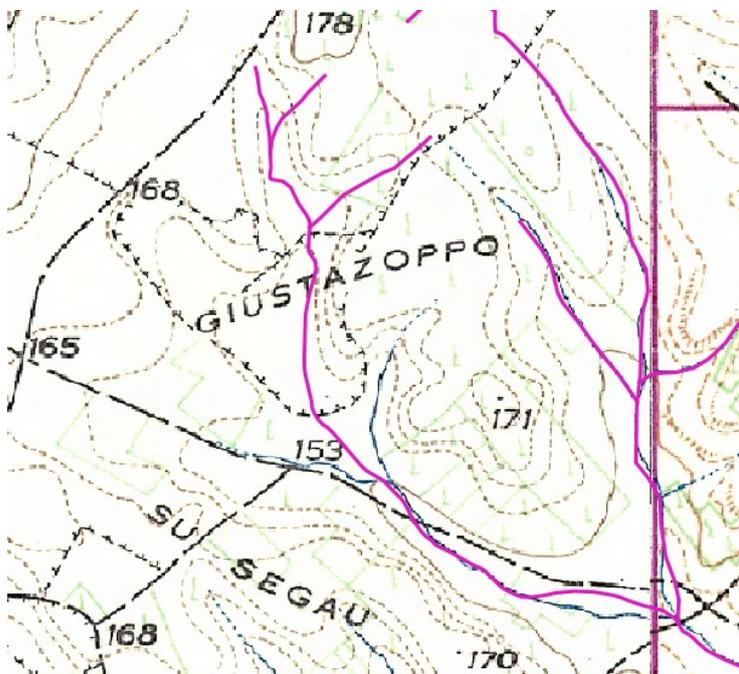
Figura 1 - Stralcio cartografia IGM indicante i fiumi presenti nella zona GIUSTAZOPPO. In Fucsia è riportato l'andamento della rete idrografica nello shape file 04_ELEMENTO_IDRICO VER 0.1, da dove si evincono alcuni elementi mancanti

Corretta rappresentazione dello stato reale del reticolo idrografico. Nello shape file 04_ELEMENTO_IDRICO VER 0.1 non era presente un affluente in località GIUSTAZOPPO identificabile dalla cartografia IGM. Tale elemento è stato quindi aggiunto allo shape SEDILO STATO ATTUALE, ed è stato studiato tale elemento utilizzando il relativo DTM. Da studio idrologico, tale elemento può essere considerato effimero in quanto la sua superficie è inferiore a 0,50 km² e la sua portata bicentennale è inferiore ai 7 m³/s

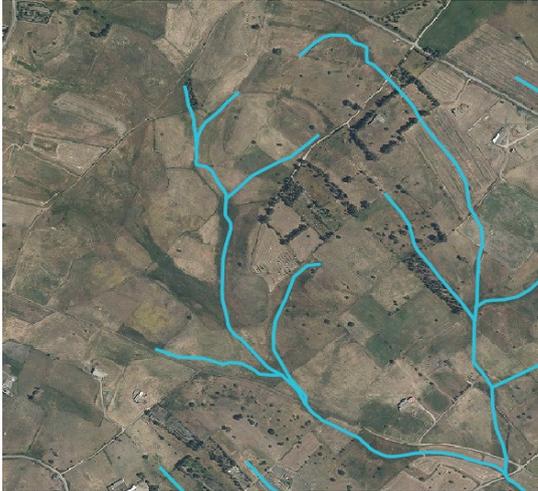
Figura 2 - Stralcio ortofoto indicante lo stato attuale, ovvero lo shape file denominato SEDILO STATO ATTUALE, dove è stato aggiunto il corso d'acqua non presente nel file 04_ELEMENTO_IDRICO VER 0.1.

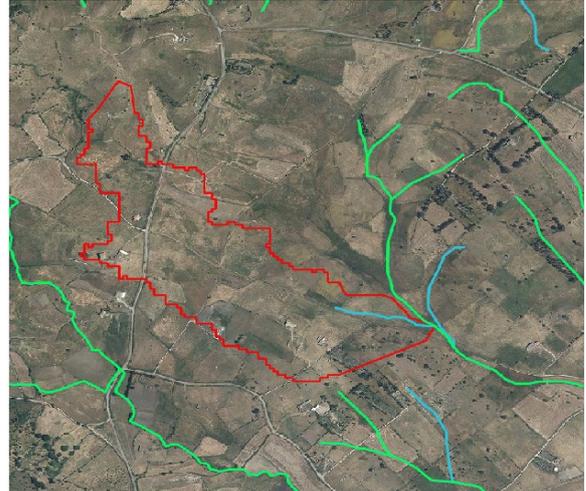
Figura 3 - Stralcio ortofoto. In verde è rappresentato lo shape file di progetto, e in blu lo stato attuale. Il bacino imbrifero relativo all'elemento idrico non significativo è rappresentato in rosso

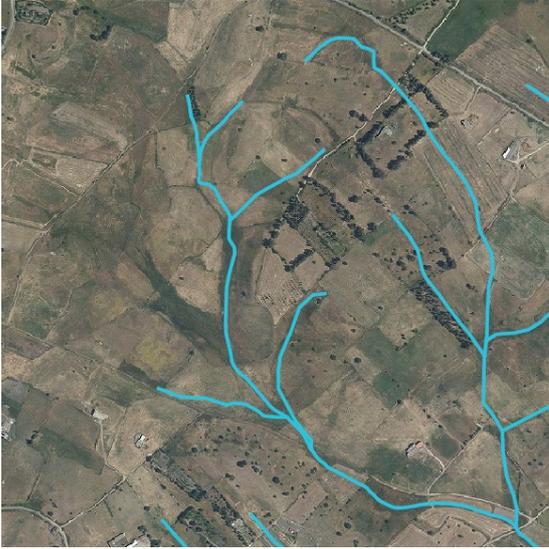
Figura 2 - Stralcio ortofoto indicante lo stato attuale, ovvero lo shape file denominato SEDILO STATO ATTUALE, dove è stato aggiunto il corso d'acqua non presente nel file 04_ELEMENTO_IDRICO VER 0.1.

Corretta rappresentazione dello stato reale del reticolo idrografico. Nello shape file 04_ELEMENTO_IDRICO VER 0.1 non era presente un affluente in località GIUSTAZOPPO identificabile dalla cartografia IGM. Tale elemento è stato quindi aggiunto allo shape SEDILO STATO ATTUALE, ed è stato studiato tale elemento utilizzando il relativo DTM. Da studio idrologico, tale elemento può essere considerato effimero in quanto la sua superficie è inferiore a 0,50 km² e la sua portata bicentennale è inferiore ai 7 m³/s

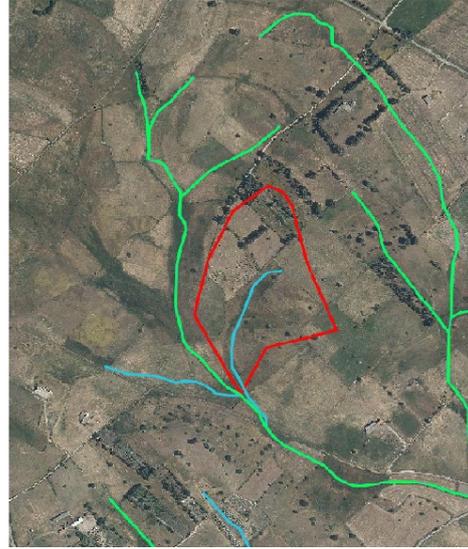
Figura 3 - Stralcio ortofoto. In verde è rappresentato lo shape file di progetto, e in blu lo stato attuale. Il bacino imbrifero relativo all'elemento idrico non significativo è rappresentato in rosso

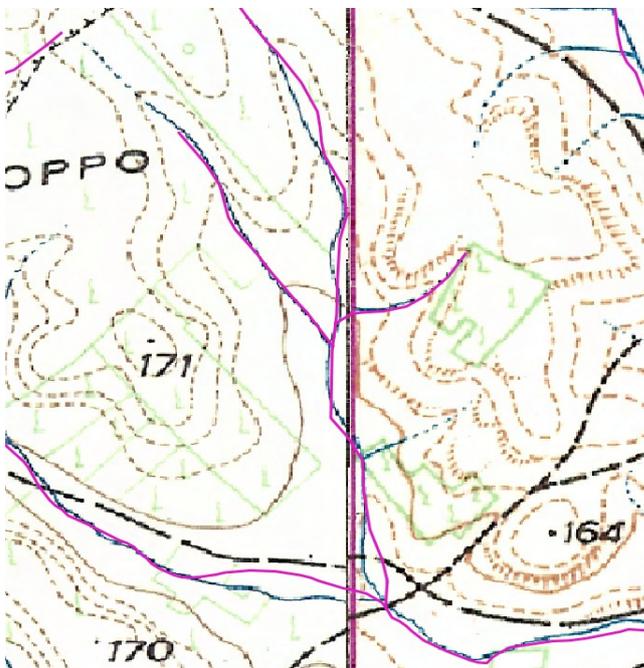
Figura 1 - Stralcio cartografia IGM. In viola è indicato il reticolo idrografico nello shape file 04_ELEMENTO IDRICO VER.0.1.

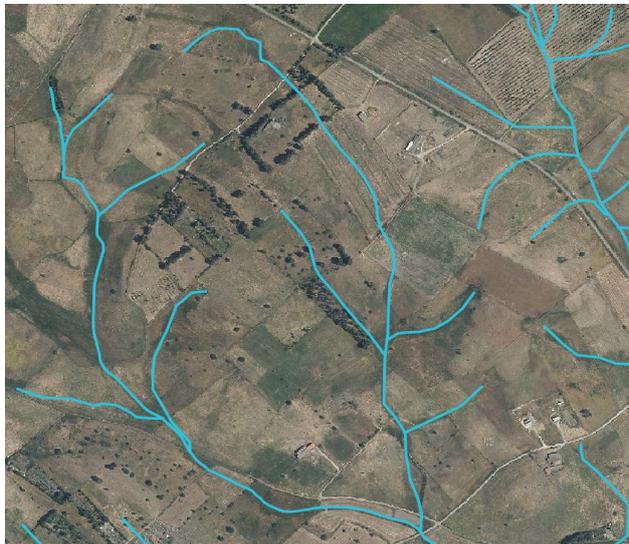
Figura 2 - Stralcio Ortofoto. In azzurro è indicato il reticolo idrografico all'interno dello shape file SEDILO STATO ATTUALE

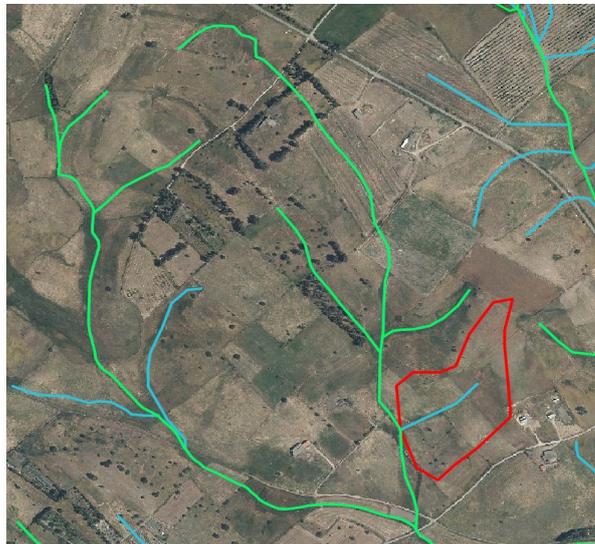
Figura 3 - Stralcio Ortofoto. In azzurro è indicato il reticolo idrografico all'interno dello shape file SEDILO STATO ATTUALE, mentre in verde è indicato lo shape file SEDILO MODIFICA. In rosso il bacino idrografico dell'elemento idrico non significativo

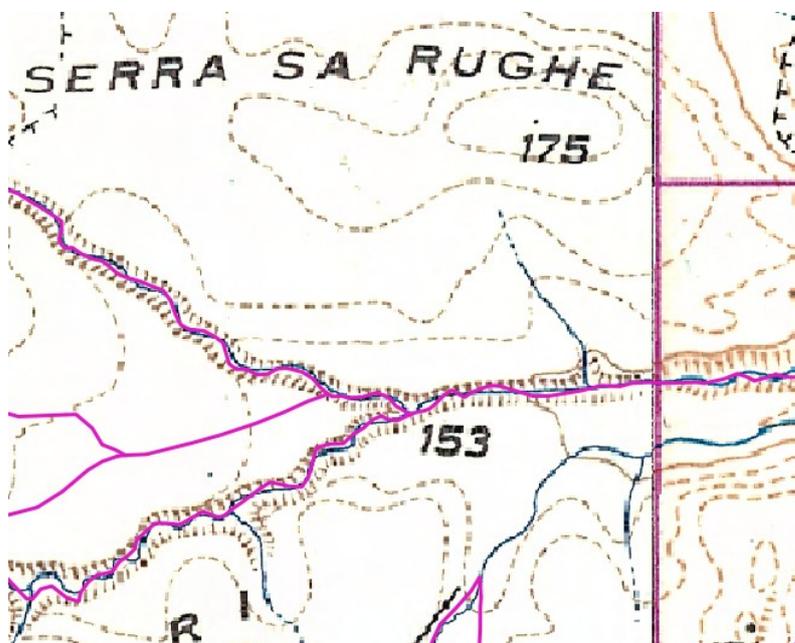
Figura 1 - Stralcio cartografia IGM. In viola è indicato il reticolo idrografico nello shape file 04_ELEMENTO IDRICO VER.0.1.

Corretta rappresentazione dello stato reale del reticolo idrografico. L'elemento idrico presente nella zona SERRA SA NURAGHE sulla cartografia IGM, non era presente nello shape file 04_ELEMENTO IDRICO_VER.0.1. Tale elemento è stato quindi aggiunto allo shape file SEILO STATO ATTUALE. Da uno studio idrologico si è appurato che tale elemento può essere considerato effimero in quanto il proprio bacino di riferimento presenta una superficie inferiore di 0,50 km² ed una portata bicentennale inferiore ai 7m³/s

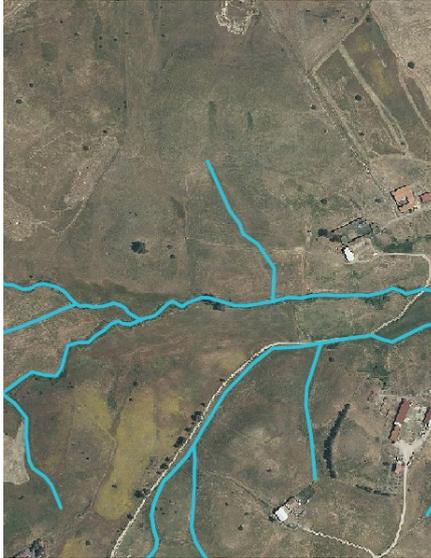
Figura 2 - Stralcio Ortofoto. In azzurro è indicato il reticolo idrografico all'interno dello shape file SEDILO STATO ATTUALE

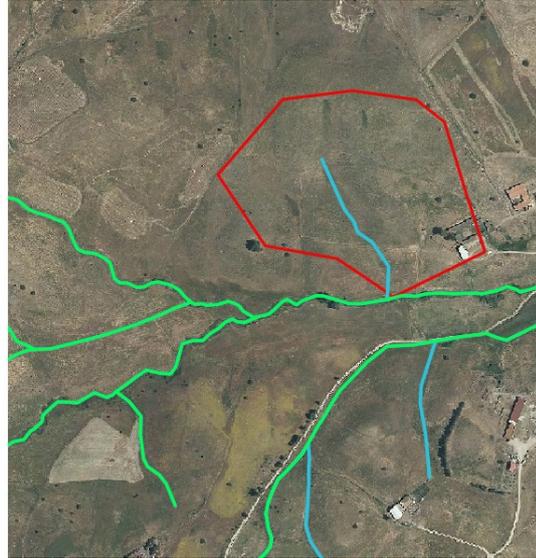
Figura 3 - Stralcio Ortofoto. In azzurro è indicato il reticolo idrografico all'interno dello shape file SEDILO STATO ATTUALE, mentre in verde è indicato lo shape file SEDILO MODIFICA. In rosso il bacino idrografico dell'elemento idrico non significativo

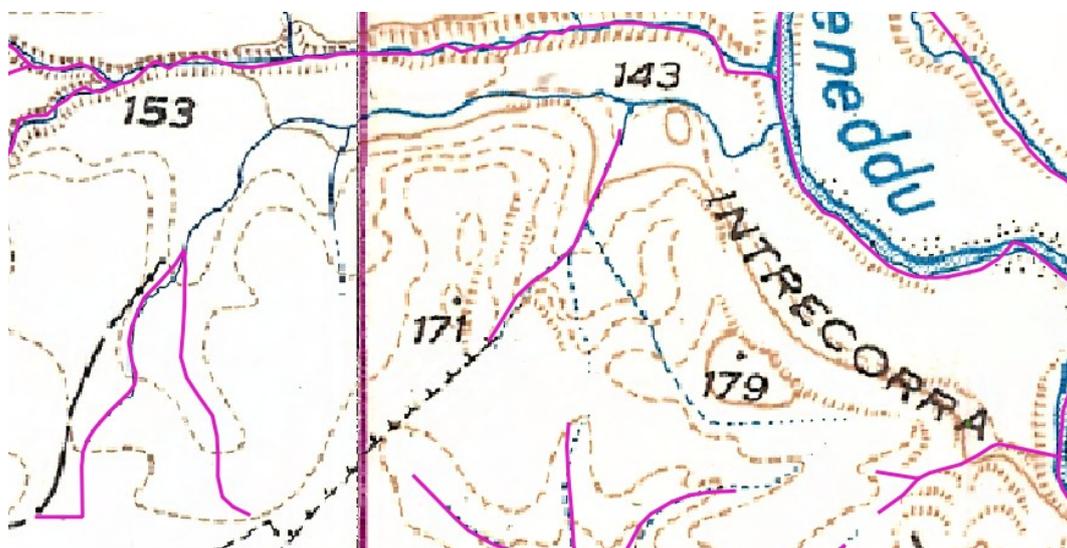
Figura 1 - Stralcio cartografia IGM. In viola è indicato il reticolo idrografico nello shape file 04_ELEMENTO IDRICO VER.0.1. Da notare i tratti interrotti rispetto alla rappresentazione su carta IGM

Corretta rappresentazione dello stato reale del reticolo idrografico. In località INTRECORRA, come si evince dalle carte IGM, sono presenti dei tratti di reticolo idrografico che risultano immisari del Rio flumeneddu. Tali tratti nello shape file 04_ELEMENTO IDRICO_VER 0.1 risultano interrotti. Dalle analisi del DTM e da rilievi topografici eseguiti sul campo, si è potuto ricostruire il corretto andamento di tali rii. Pertanto è stato riportato sullo shape file SEDILO STATO ATTUALE, tutto ciò che è presente sulla cartografia IGM, e nello shape file SEDILO MODIFICA l'andamento reale del reticolo.

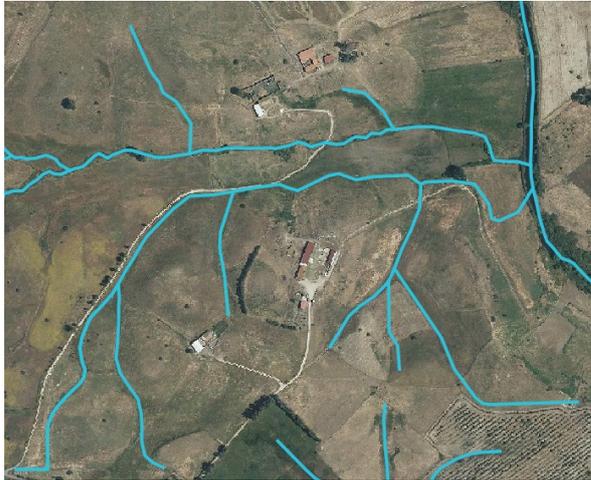
Rappresentazione grafica
Stato attuale

Figura 2 - Stralcio Ortofoto. In azzurro è indicato il reticolo idrografico all'interno dello shape file SEDILO STATO ATTUALE

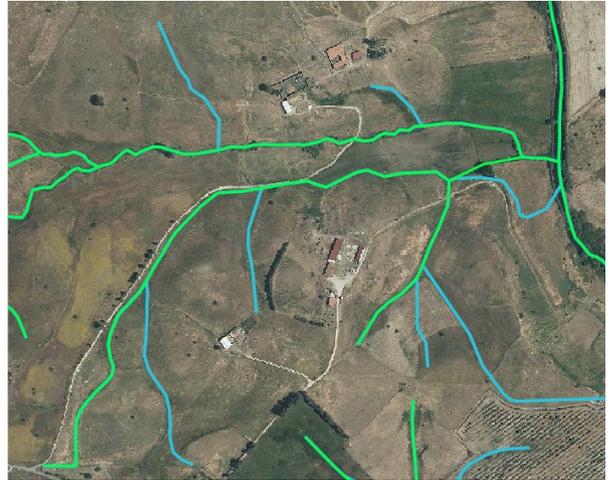
Rappresentazione grafica
Proposta di progetto

Figura 3 - Stralcio Ortofoto. In azzurro è indicato il reticolo idrografico all'interno dello shape file SEDILO STATO ATTUALE, mentre in verde è indicato lo shape file SEDILO MODIFICA. Da notare l'andamento reale del reticolo nella parte destra dell'immagine

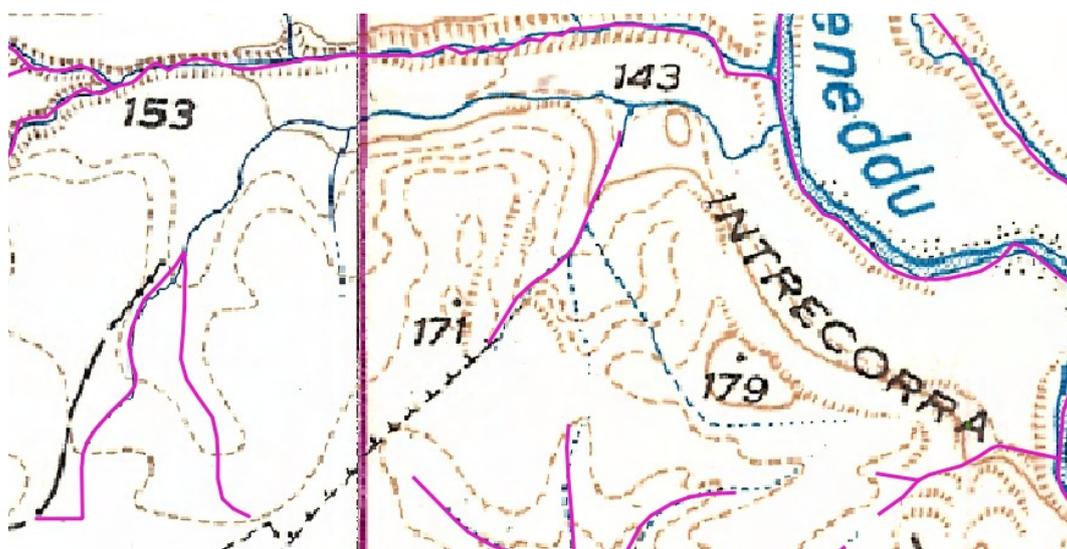
Rappresentazione grafica

Figura 1 - Stralcio cartografia IGM. In viola è indicato il reticolo idrografico nello shape file 04_ELEMENTO IDRICO VER.0.1. Da notare i tratti interrotti rispetto alla rappresentazione su carto IGM

Corretta rappresentazione dello stato reale del reticolo idrografico. In località INTRECORRA, dalle carte IGM sono stati identificati alcuni affluenti del rio denominato FIUME_190318. Da studio topografico e basandosi sulle carte DTM è stato possibile tracciare l'esatta posizione dei rii che sono stati aggiunti allo shape file SEILO STATO ATTUALE. Da analisi idrologica tuttavia tali rii sono risultati degli elementi non significativi poiché ognuno di essi presenta una superficie del bacino di riferimento inferiore ai 0,50 km² e una portata bicentennale inferiore ai 7m³/s.

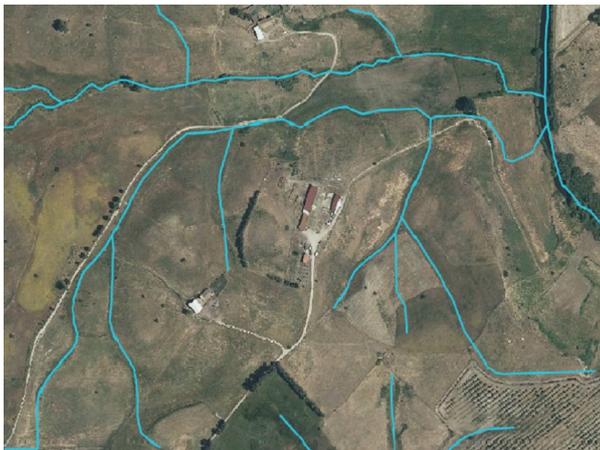
Rappresentazione grafica
Stato attuale

Figura 2 - Stralcio Ortofoto. In azzurro è indicato il reticolo idrografico all'interno dello shape file SEDILO STATO ATTUALE

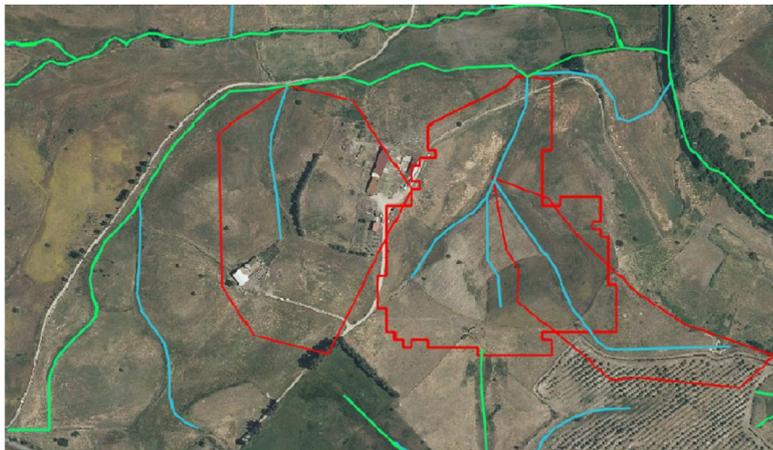
Rappresentazione grafica
Proposta di progetto

Figura 3 - Stralcio Ortofoto. In azzurro è indicato il reticolo idrografico all'interno dello shape file SEDILO STATO ATTUALE, mentre in verde è indicato lo shape file SEDILO MODIFICA. In rosso sono indicati i bacini degli elementi idrici non significativi

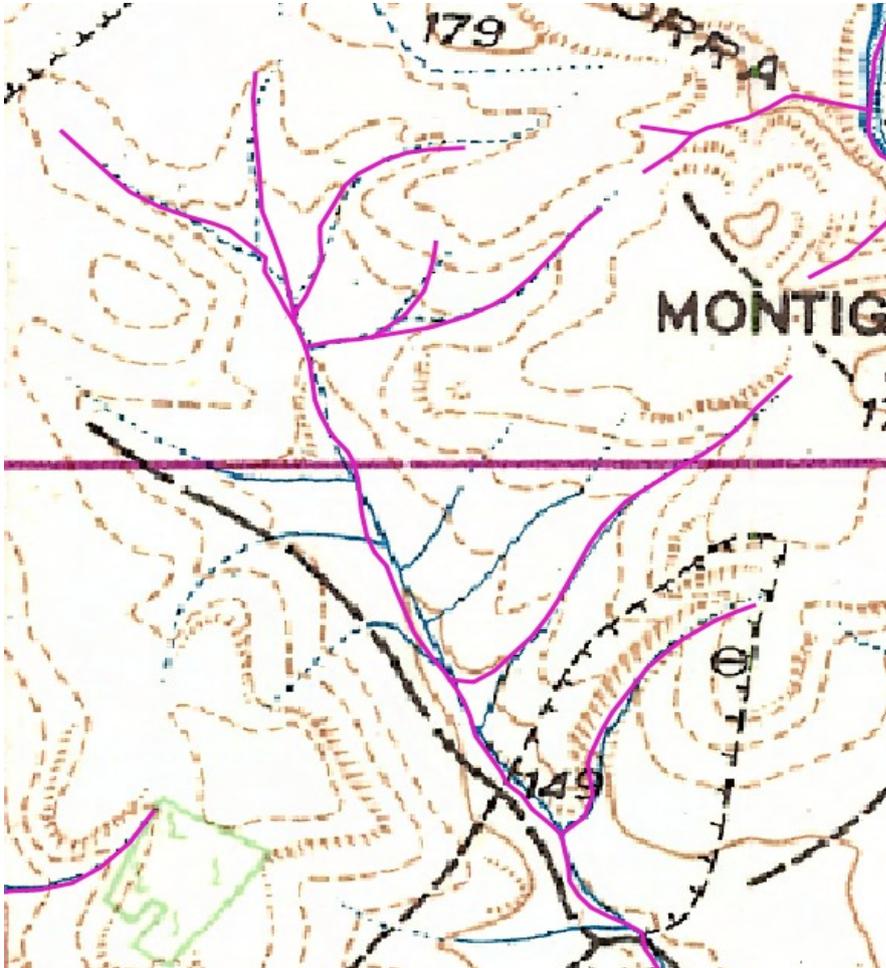
Rappresentazione grafica
Stato attuale

Figura 1 - Stralcio cartografia IGM. In viola è indicato il reticolo idrografico dello shape file 04_ELEMENTO IDRICO VER.0.1.

Corretta rappresentazione dello stato reale del reticolo idrografico. In località MONTIGU SUERGIU da un confronto tra lo shape file 04_ELEMENTO_IDRICO_VER 0.1, e la cartografia IGM, sono state evidenziate una serie di differenze tra i reticoli idrografici rappresentati in entrambe le cartografie. Nello specifico sono state riscontrate delle differenze tra gli affluenti del RIO 095052_FIUME. Tali affluenti sono stati inseriti nello shape file SEDILO STATO ATTUALE, e sono stati eseguiti degli studi idrologici e dei rilievi sul posto per capire la significatività di tali affluenti e l'eventuale presenza di opere potenzialmente a rischio durante un evento di piena. Molti elementi sono risultati non significativi e sono stati pertanto riportati nello shape file SEDILO MODIFICA

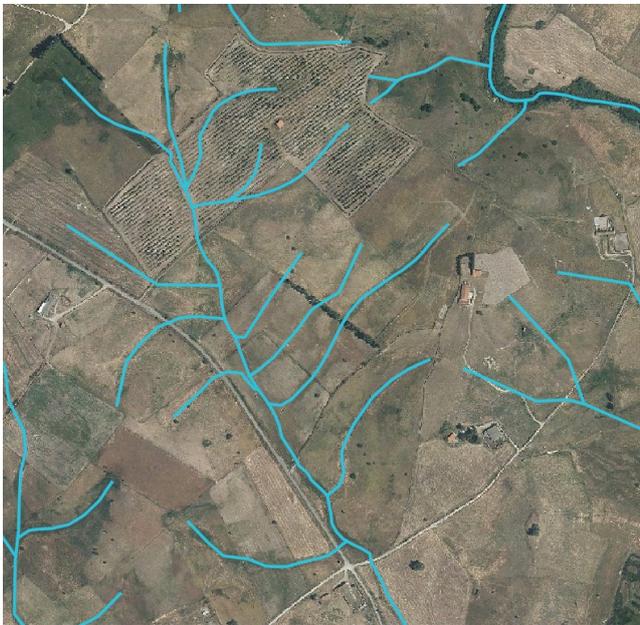
Rappresentazione grafica
Stato attuale

*Figura 2 - Stralcio Ortofoto. In blu il reticolo idrografico dello shape file denominato **SEDILO STATO ATTUALE**, ottenuto sommando i rii dello shape file **04_ELEMENTO_IDRICO_VER 0.1**, e la rete idrografico IGM*

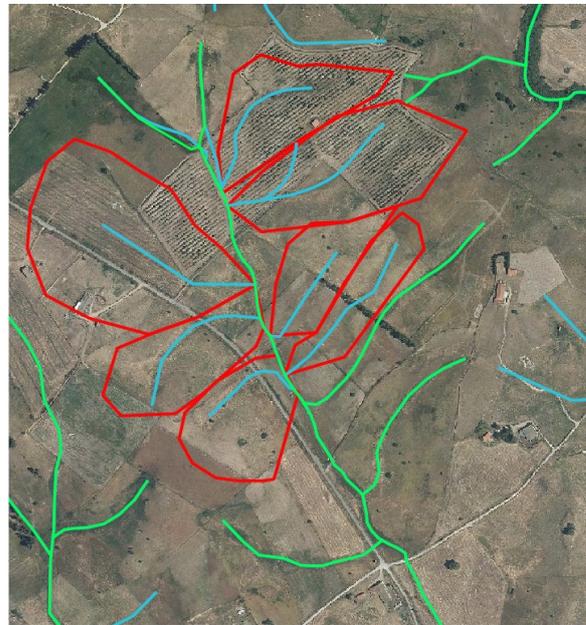
Rappresentazione grafica
Proposta di progetto

*Figura 3 - Stralcio Ortofoto. In Verde è rappresentata la rete idrografica dello shape **SEDILO MODIFICA**, mentre in rosso i bacini degli elementi idrici non significativi.*

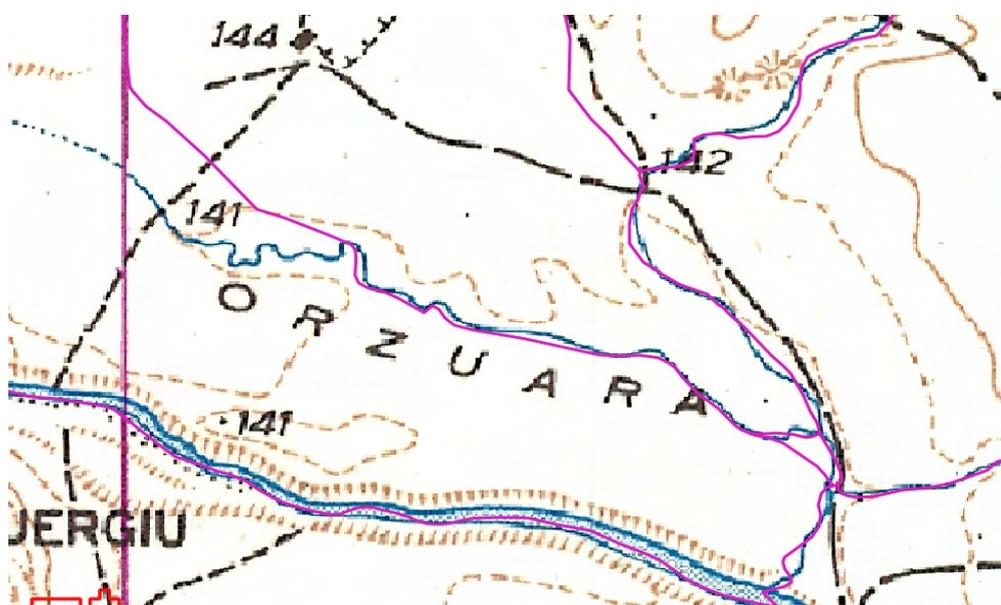
Rappresentazione grafica

Figura 1- Stralcio cartografia IGM, in Fucsia chiaro è rappresentato lo shape file 04_ELEMENTO IDRICO_VER 0.1,

Corretta rappresentazione dello stato reale del reticolo idrografico. In località Orzuara nello shape file della Regione Sardegna 04_ELEMENTO_IDRICO_VER 0.1, sono presenti dei tratti diversi dallo stato reale dei luoghi, appurato da rilievi topografici sul posto. Nello shape file SEILO MODIFICA sono stati quindi inseriti degli elementi idrici mancanti e sono state modificate le geometrie del reticolo riportando la situazione allo stato reale.

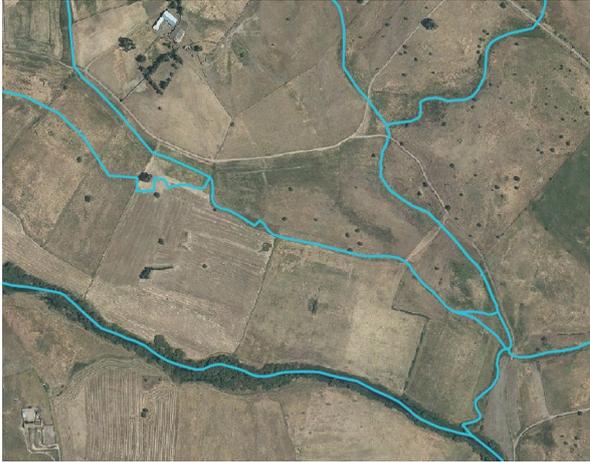
Rappresentazione grafica
Stato attuale

Figura 1 - Stralcio Ortofoto indicante planimetria dello stato attuale del reticolo idrografico rappresentato dalla linea di colore ciano. Shp file di riferimento SEDILO STATO ATTUALE

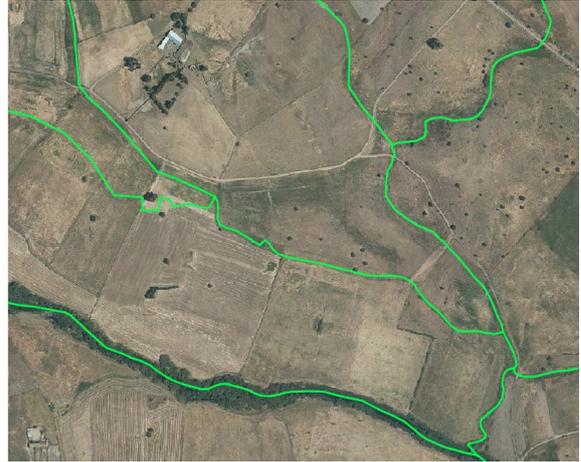
Rappresentazione grafica
Proposta di progetto

Figura 2 - Stralcio Ortofoto indicante planimetria della proposta di aggiornamento del reticolo idrografico indicata con le linee in verde.

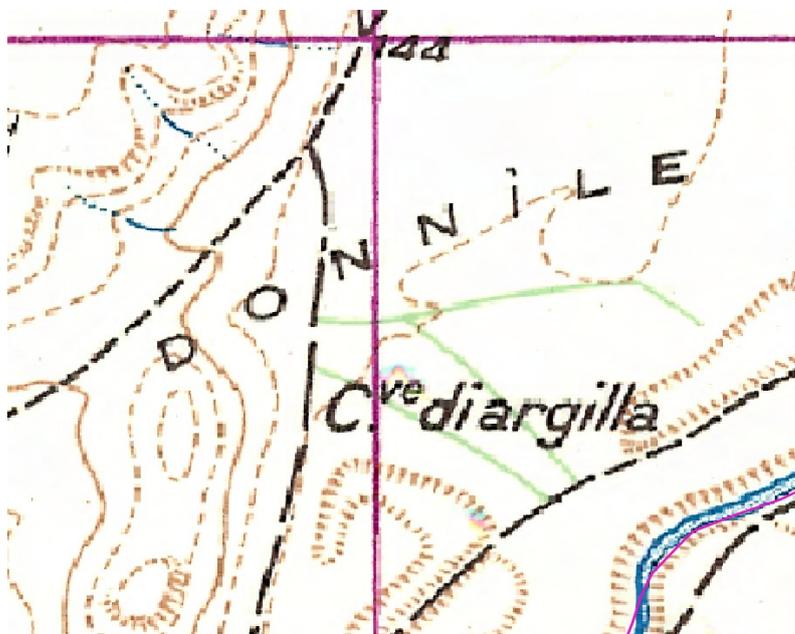
Rappresentazione grafica

Figura 1 - Stralcio cartografia IGM, da dove si è potuto evincere la presenza di tre elementi idrici non interconnessi

In località DINNILE di argilla, sono presenti nella cartografia IGM degli elementi idrici non interconnessi. Da dei sopralluoghi sul posto sono stati ricostruiti i tracciati degli elementi idrici, ed è stato effettuato uno studio idrologico, da cui si è appurato che tale elemento idrico presenta una superficie del bacino inferiore ai 0,5 km². Tuttavia è stato inserito negli elementi significativi in quanto si sono verificate fenomeni di esondazione da parte dei fiumi presenti che possono interessare la incolumità della collettività

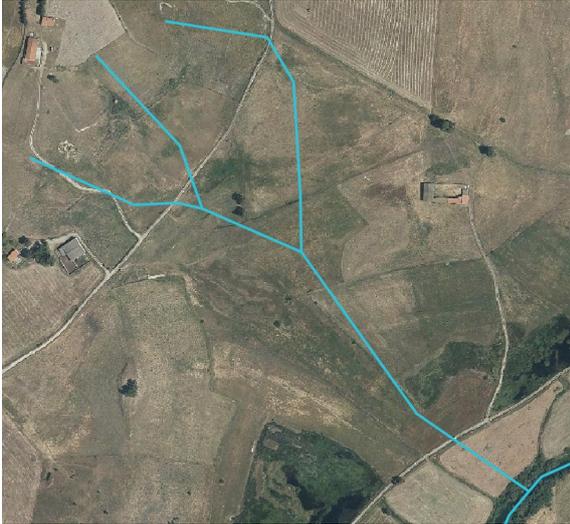
Rappresentazione grafica
Stato attuale

Figura 1 - Stralcio Ortofoto dove con il colore Ciano sono rappresentati i fiume interconnessi con il RIO posizionato in basso a sinistra

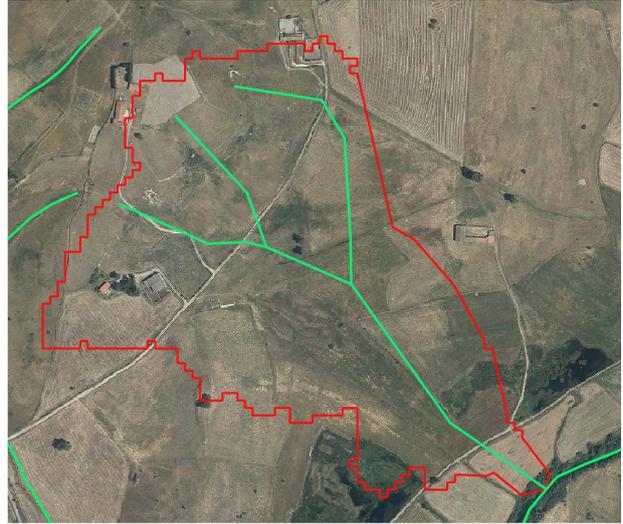
Rappresentazione grafica
Proposta di progetto

Figura 2 - Stralcio Ortofoto indicante planimetria della proposta di aggiornamento del reticolo idrografico indicata con le linee in verde. In rosso è indicato il bacino imbrifero di riferimento dell'elemento non significativo

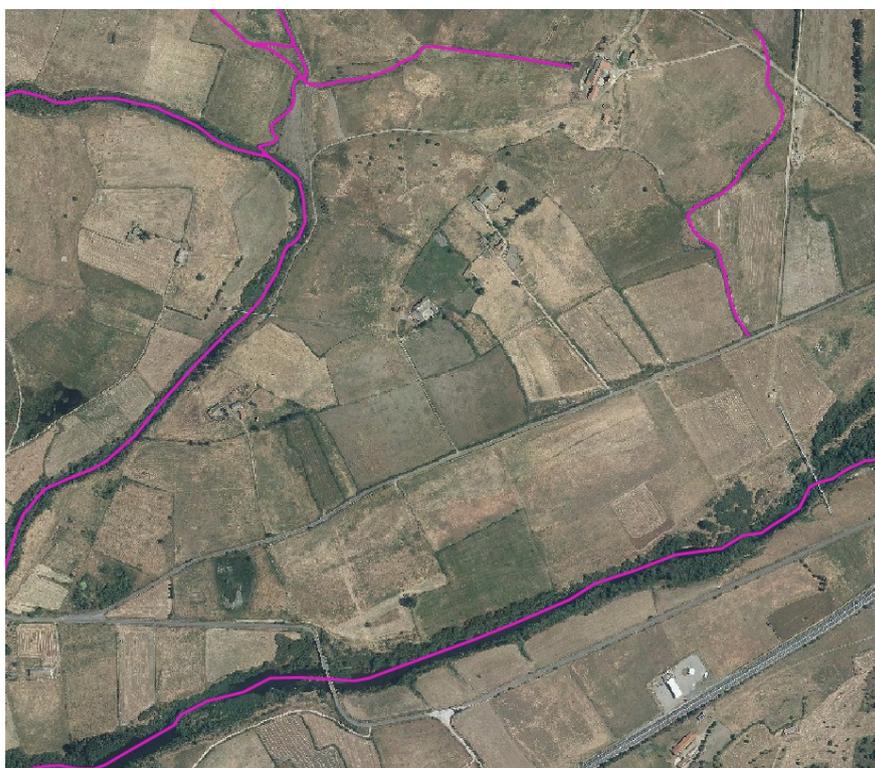
Rappresentazione grafica

Figura 1 - Stralcio cartografia ortofoto.
in viola è rappresentato il reticolo idrografico

Corretta rappresentazione dello stato reale del reticolo idrografico. In località LONNE è presente nello shape file 04_ELEMENTO_IDRICO_VER 0.1 un elemento idrico non interconnesso. Da rilievi sul posto si è verificato il reale andamento di tale elemento idrico, inserendo quindi la nuova geometria nello shape file SEDILO MODIFICA.
