COMUNE DI SEDILO

AGGIORNAMENTO DEL RETICOLO IDROGRAFICO AI SENSI DELL'ART.30TER, COMMA 6 DELLE NORME D'ATTUAZIONE DEL PAI

ALLEGATO 2

**Report sintetico delle
modifiche**

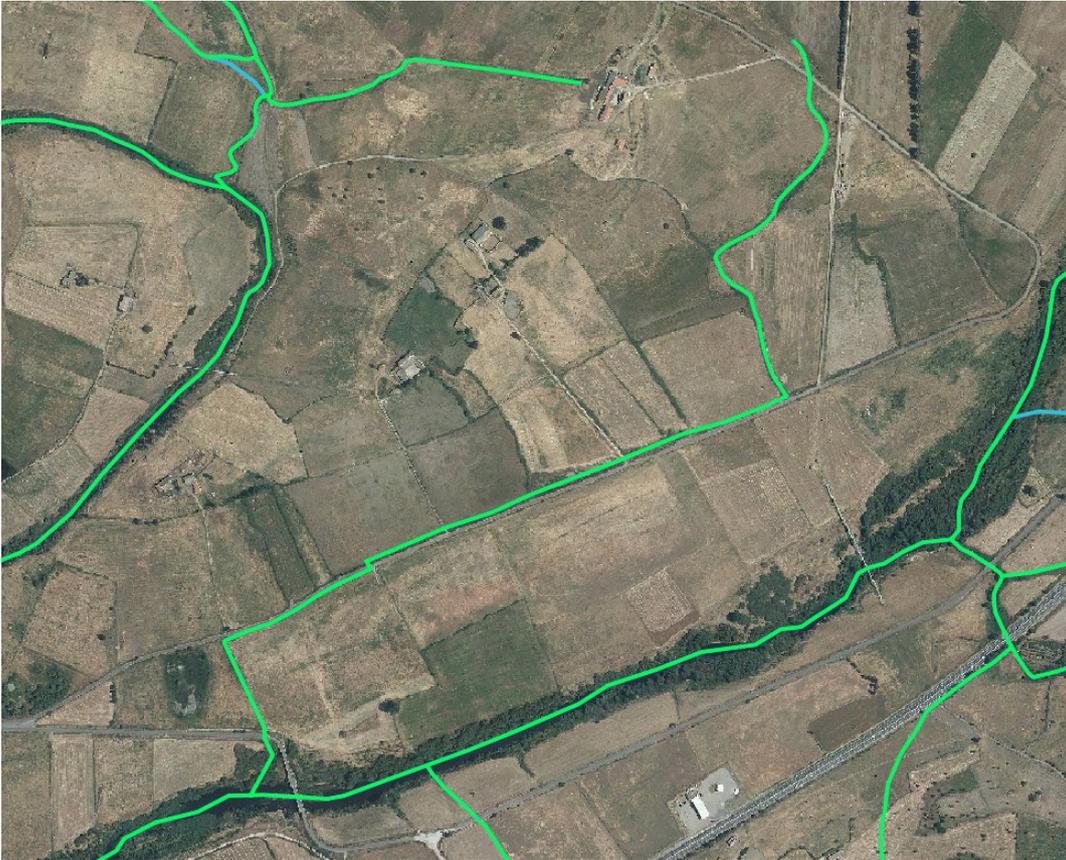
Rappresentazione grafica
Proposta di progetto

Figura 2 - Stralcio Ortofoto. con il colore verde si indica la nuova proposta di reticolo idrografico contenuta nello shape file SEILO MODIFICA

Corretta rappresentazione dello stato reale del reticolo idrografico. In località LONNE è presente nello shape file 04_ELEMENTO_IDRICO_VER 0.1 un elemento idrico non interconnesso. Da rilievi sul posto si è verificato il reale andamento di tale elemento idrico, inserendo quindi la nuova geometria nello shape file SEDILO MODIFICA.

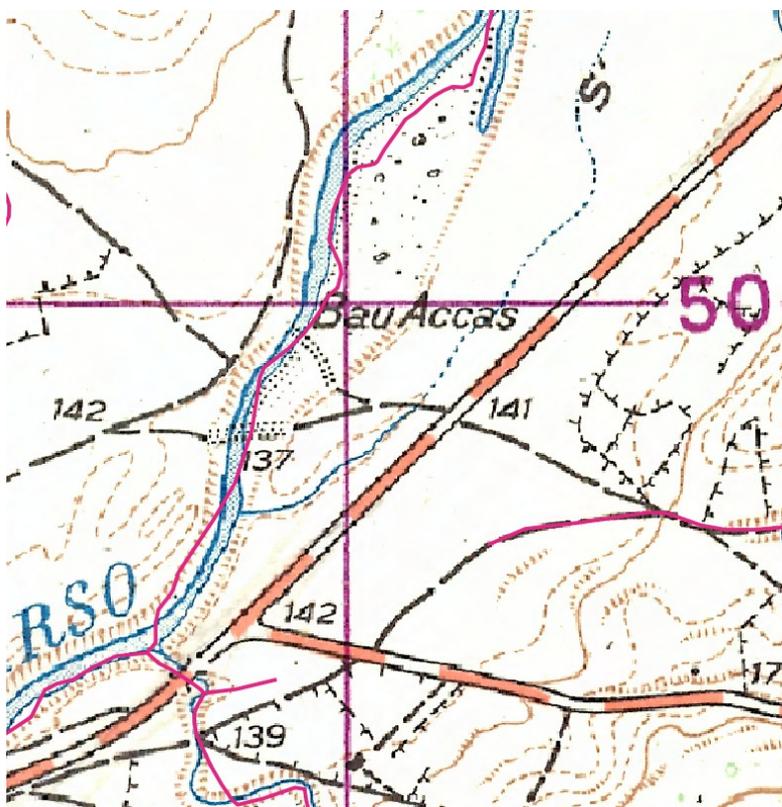
Rappresentazione grafica Stato attuale

Figura 1 - Stralcio cartografia IGM, in viola è indicato il reticolo idrografico dello shape file 04_ELEMENTO_IDRICO_VER 0.1

In località Bau Accas, da indicazioni della cartografia IGM è presente un RIO non appartenente alla rete idrografica indicata nello shape file 04_ELEMENTO_IDRICO VER 0.1. Tale elemento pertanto è stato inserito nello shape file SEILO STATO ATTUALE, ed è stato eseguito uno studio idrologico da cui è appurata la non significatività dell'elemento idrico

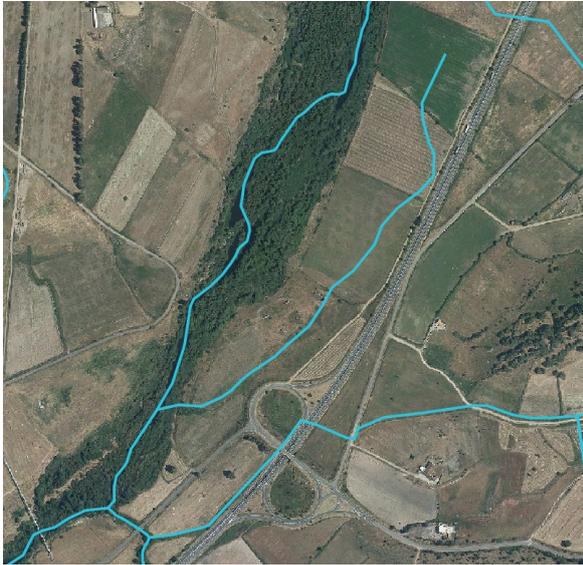
Rappresentazione grafica
Stato attuale

Figura 2 - Stralcio Ortofoto. con il colore blu si indica la rete idrografica dello shape file **SEDILO STATO ATTUALE**

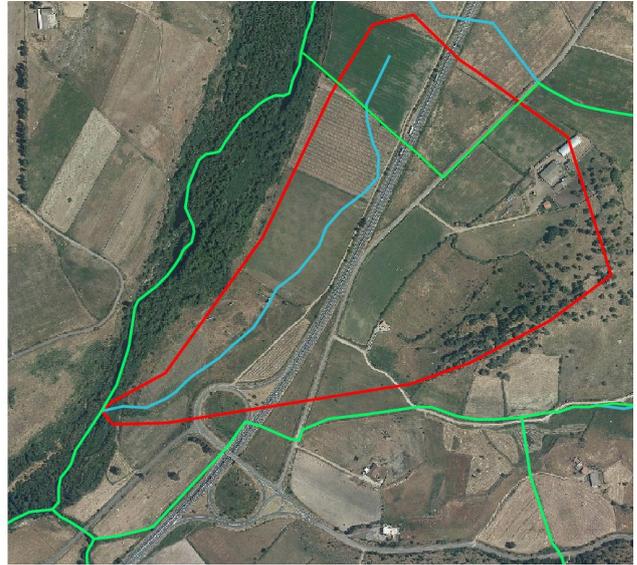
Rappresentazione grafica
Proposta di progetto

Figura 3 - Stralcio Ortofoto. con il colore blu si indica la rete idrografica dello shape file **SEDILO STATO ATTUALE**, e con il colore verde la rete idrografica dello shape file usato come proposta di aggiornamento e denominato **SEDILO MODIFICA**

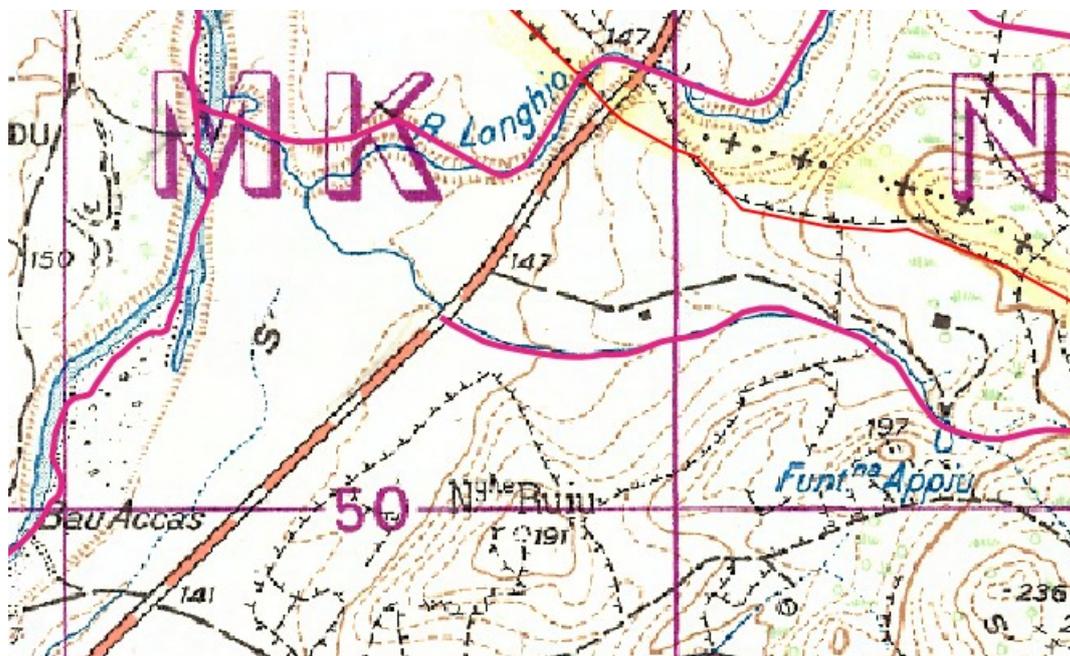
Rappresentazione grafica

Figura 1 - Stralcio cartografia IGM, in viola è indicato il reticolo idrografico dello shape file 04_ELEMENTO_IDRICO_VER 0.1

Corretta rappresentazione dello stato reale del reticolo idrografico.
Nei pressi del nuraghe RUIU lo shape file della Regione Sardegna denominato 04_ELEMENTO_IDRICO VER.0.1, presenta un elemento idrico non interconnesso con il resto del reticolo idrografico. È stato quindi aggiunto inizialmente al reticolo indicato nella cartografia IGM, ed è stato tutto ciò rappresentato nello shape SEDILO STATO ATTUALE, e successivamente è stato eseguito un sopralluogo dove è stata appurata la reale configurazione del reticolo idrografico, riportando tale andamento nella proposta di aggiornamento dello shape file SEDILO MODIFICA

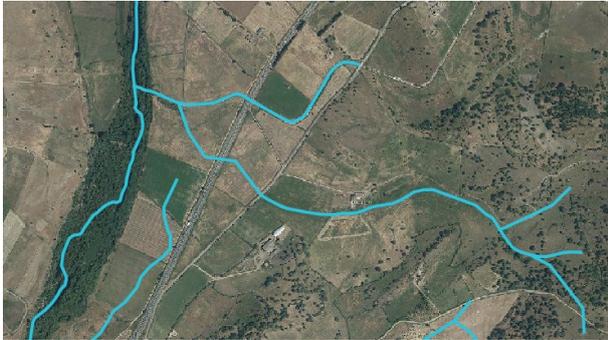
Rappresentazione grafica
Stato attuale

Figura 2 - Stralcio Ortofoto. con il colore blu si indica la rete idrografica dello shape file SEDILO STATO ATTUALE

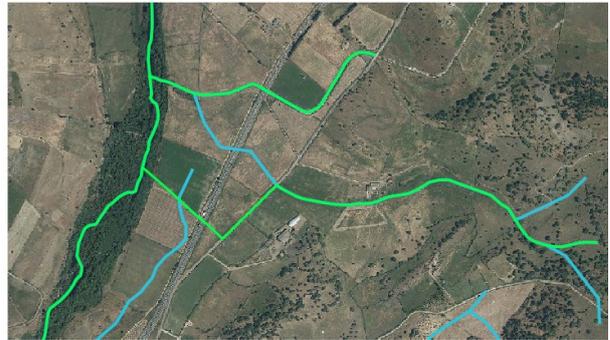
Rappresentazione grafica
Proposta di progetto

Figura 3 - Stralcio Ortofoto. con il colore blu si indica la rete idrografica dello shape file SEDILO STATO ATTUALE, e con il colore verde la rete idrografica dello shape file usato come proposta di aggiornamento e denominato SEDILO MODIFICA

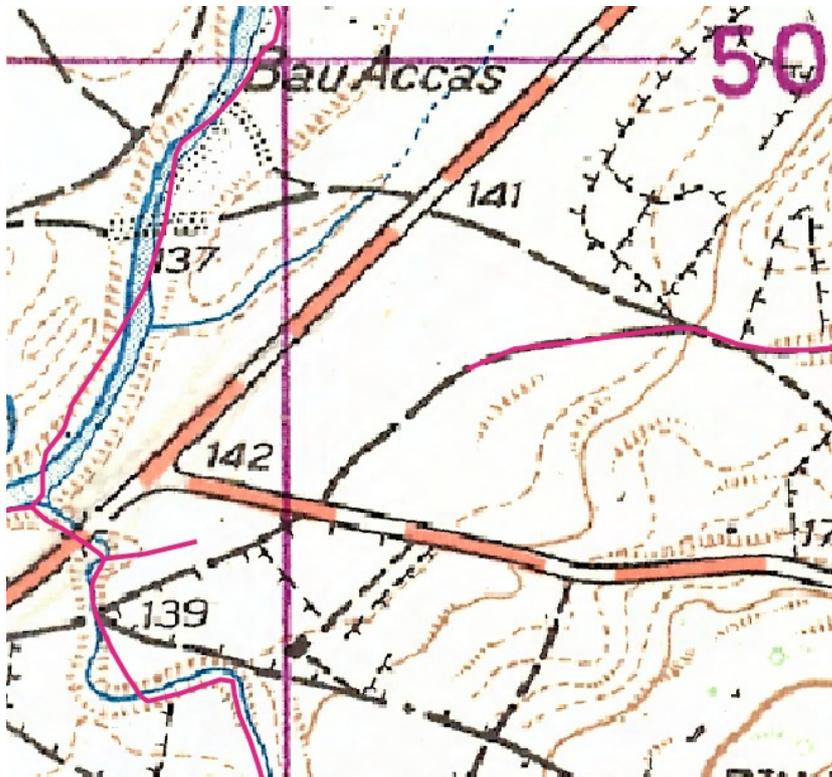
Rappresentazione grafica
Stato attuale

Figura 1 - Stralcio cartografia IGM, in viola è indicato il reticolo idrografico dello shape file 04_ELEMENTO_IDRICO_VER 0.1

Corretta rappresentazione dello stato reale del reticolo idrografico.
Nei pressi della località Bau ACCAs lo shape file della Regione Sardegna denominato 04_ELEMENTO_IDRICO VER.0.1, presenta un elemento idrico non interconnesso con il resto del reticolo idrografico. È stato quindi eseguito un sopralluogo per verificare il reale andamento dell'elemento idrico, riportando tale elemento all'interno dello shape file SEDILO MODIFICA

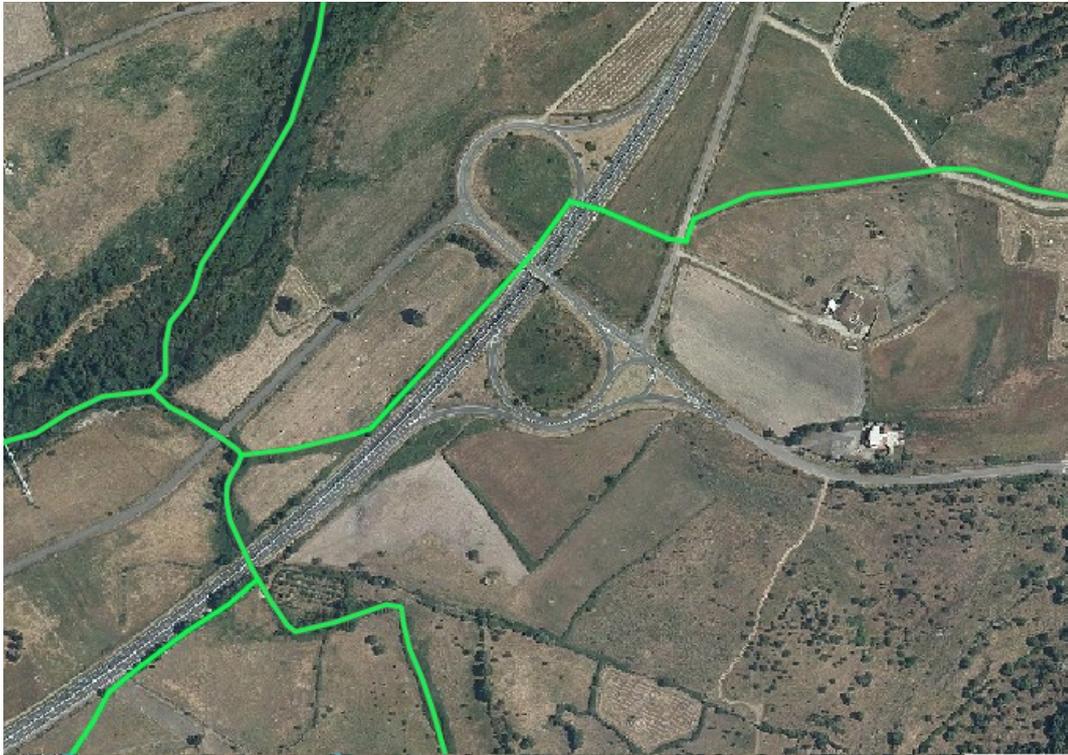
Rappresentazione grafica
Proposta di progetto

Figura 2 - Stralcio Ortofoto. con il colore verde si indica la rete idrografica dello shape file SEILO MODIFICA

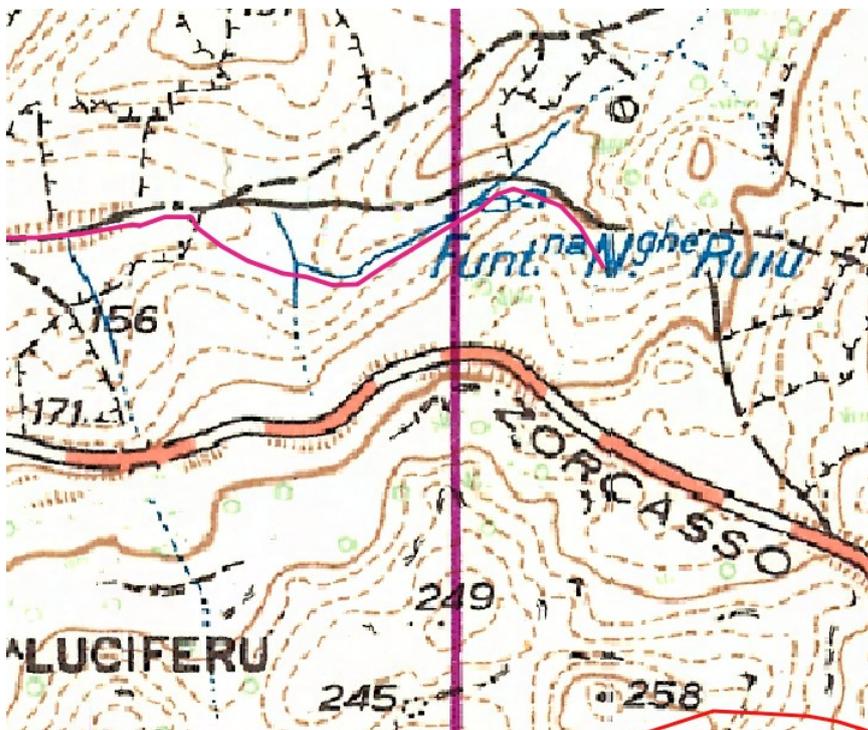
Rappresentazione grafica
Stato attuale

Figura 1 - Stralcio cartografia IGM, in viola è indicato il reticolo idrografico dello shape file 04_ELEMENTO_IDRICO_VER 0.1

Corretta rappresentazione dello stato reale del reticolo idrografico. Nei pressi della località Funtana Nuraghe Ruiu, sono presenti della differenza sostanziali tra il reticolo rappresentato nella cartografia IGM e quello presente nello shape file della Regione Sardegna 04_ELEMENTO_IDRICO_VER 0.1. Alcuni elementi risultano non interconnessi con il restante reticolo idrografico. A seguito di studio mediante le carte DTM, rilievi sul posto, e considerazioni di tipo idrologico si è ripristinato il corretto andamento della geometria della rete idrografica. In particolare alcuni elementi non interconnessi, sono stati aggiunti allo shape file SEDILO STATO ATTUALE, e poi da studio idrologico sono stati classificati come effimeri.

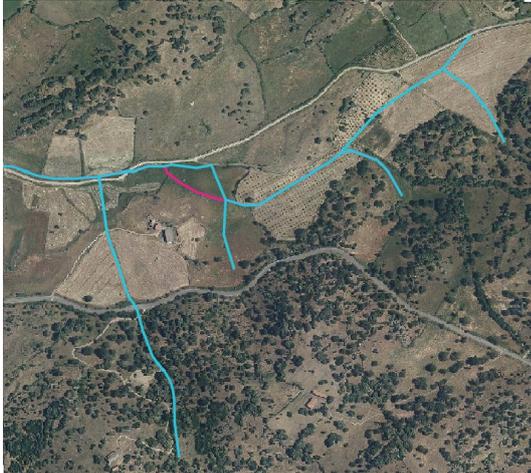
Rappresentazione grafica
Stato attuale

Figura 2 - Stralcio Ortofoto. con il colore Ciano si indica la rete idrografica dello shape file SEDILO MODIFICA, mentre con il colore viole è indicata la rete idrica dello shape file 04_ELEMENTO_IDRICO_VER 0.1.

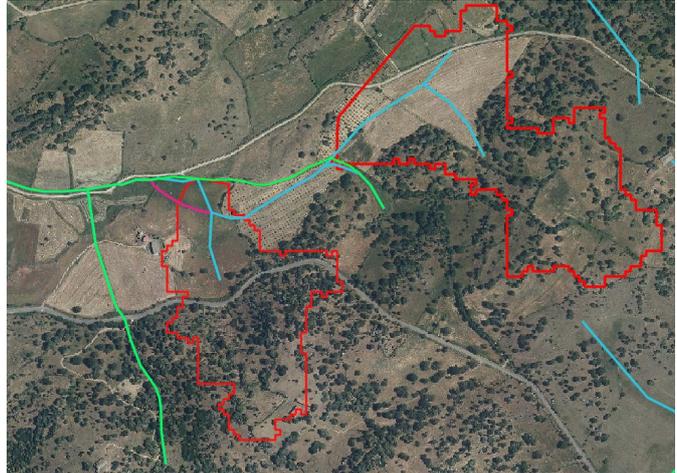
Rappresentazione grafica
Proposta di progetto

Figura 3 - Stralcio Ortofoto. con il colore Ciano si indica la rete idrografica dello shape file SEDILO MODIFICA, mentre con il colore verde è indicata la rete idrica dello shape file SEDILO MODIFICA che rappresenta la proposta di aggiornamento. In rosso i bacini idrografici degli elementi idrici effimeri

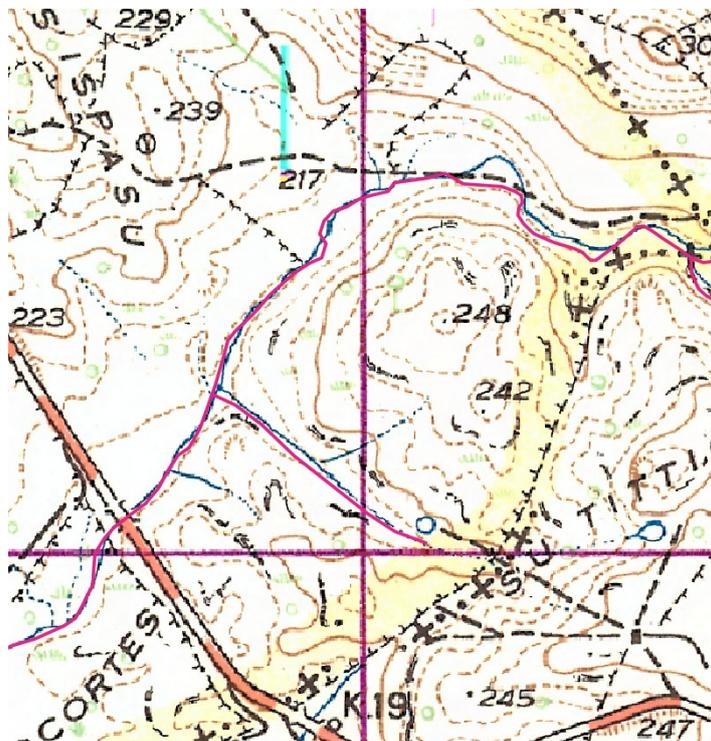
Rappresentazione grafica

Figura 1 - Stralcio cartografia IGM, in viola è indicato il reticolo idrografico dello shape file 04_ELEMENTO_IDRICO_VER 0.1

Nei pressi della località SU TITTIONE sono presenti delle differenze tra la rete idrografica rappresentata dalle carte IGM e indicate nello shape file 04_ELEMENTO_IDRICO_VER 0.1. Nello specifico sono presenti sia elementi non interconnessi tra di loro, e alcuni piccoli affluenti di rii maggiori. Sono stati quindi collegati con la rete esistente e aggiunti allo shape file SEILO_MODIFICA, e sono stati eseguiti studi topografici e idrologici per verificarne l'effettiva significatività. La configurazione finale è stata poi indicata nello shape file della proposta di aggiornamento SEILO_MODIFICA

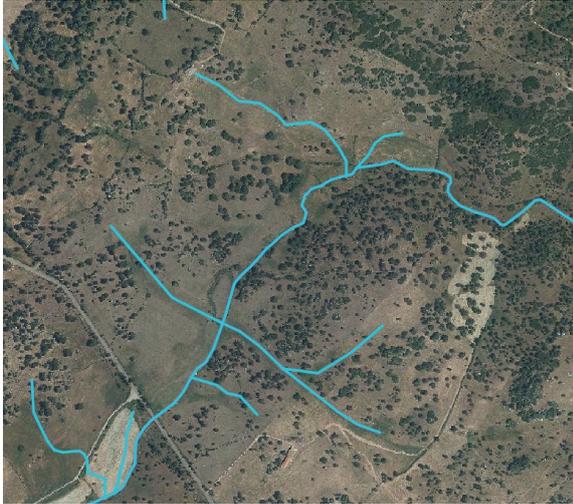
Rappresentazione grafica
Stato attuale

Figura 2 - Stralcio Ortofoto. con il colore Ciano si indica la rete idrografica dello shape file SEDILO MODIFICA, mentre con il colore viola è indicata la rete idrica dello shape file 04_ELEMENTO_IDRICO_VER 0.1.

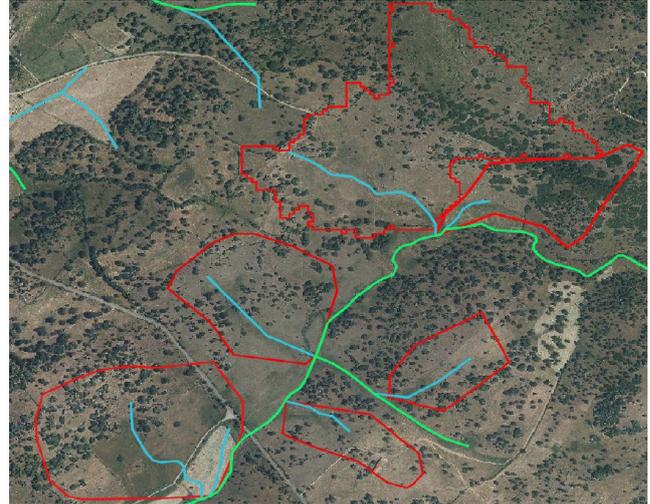
Rappresentazione grafica
Proposta di progetto

Figura 3 - Stralcio Ortofoto. con il colore Ciano si indica la rete idrografica dello shape file SEDILO MODIFICA, mentre con il colore verde è indicata la rete idrica dello shape file SEDILO MODIFICA che rappresenta la proposta di aggiornamento. In rosso i bacini idrografici degli elementi idrici non significativi

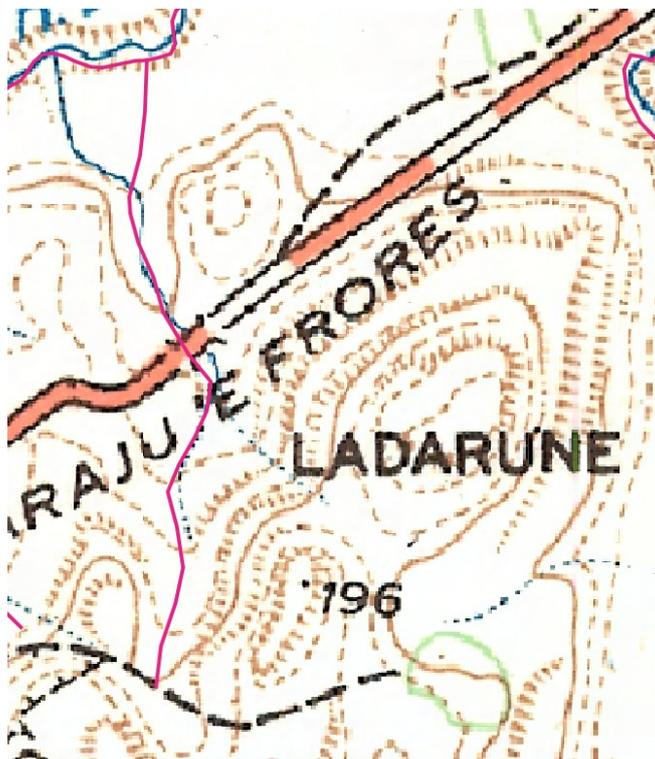
Rappresentazione grafica
Stato attuale

Figura 1 - Stralcio cartografia IGM, in viola è indicato il reticolo idrografico dello shape file 04_ELEMENTO_IDRICO_VER 0.1

Corretta rappresentazione dello stato reale del reticolo idrografico. Nei pressi della località LADARUNE vi sono delle differenze tra la rete idrica indicata nella cartografia IGM e quella indicata nello shape file 04_ELEMENTO_IDRICO. Nello specifico un affluente del Rio 095052_FIUME_72755 non è presente nello shape file della Regione Sardegna. Tale rio è stato pertanto inserito nello shape file SEILO STATO ATTUALE dopo rilievo topografico ed è stato eseguito uno studio idrologico che evidenziato la sua non significatività. Inoltre sempre da rilievo topografico è stata confermata la geometria del Rio 095052_FIUME_72755. La nuova configurazione è stata riportata nello shape file SEILO MODIFICA

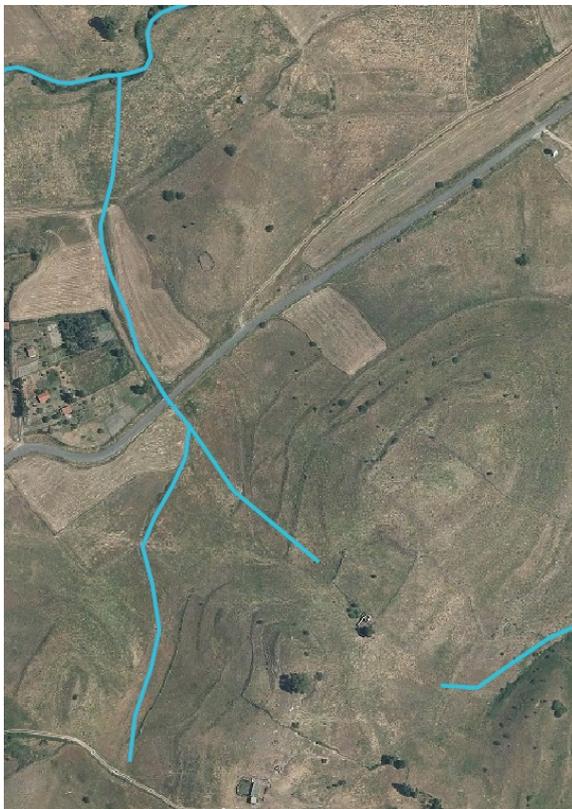
Rappresentazione grafica
Stato attuale

Figura 2 - Stralcio Ortofoto. con il colore Ciano si indica la rete idrografica dello shape file SEDILO MODIFICA, mentre con il colore viola è indicata la rete idrica dello shape file 04_ELEMENTO_IDRICO_VER 0.1.

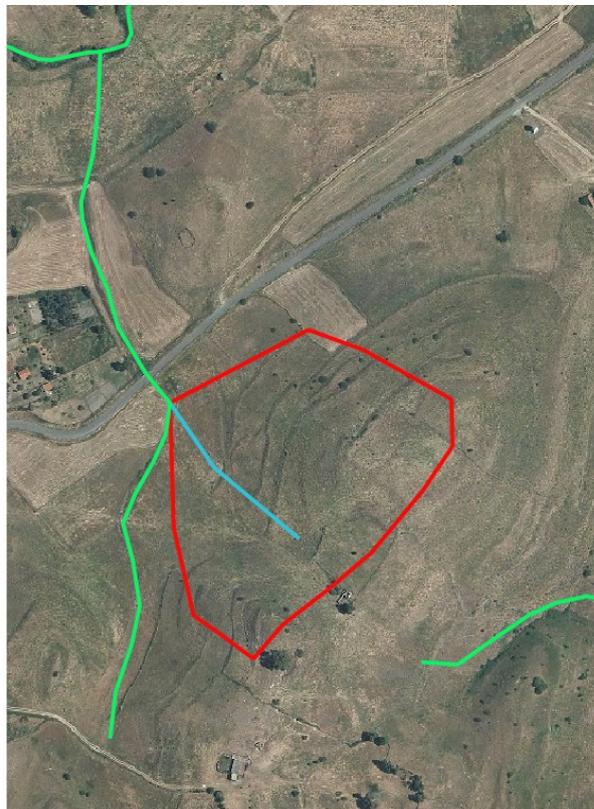
Rappresentazione grafica
Proposta di progetto

Figura 3 - Stralcio Ortofoto. con il colore Ciano si indica la rete idrografica dello shape file SEDILO MODIFICA, mentre con il colore verde è indicata la rete idrica dello shape file SEDILO MODIFICA che rappresenta la proposta di aggiornamento. In rosso i bacini idrografici degli elementi idrici effimeri

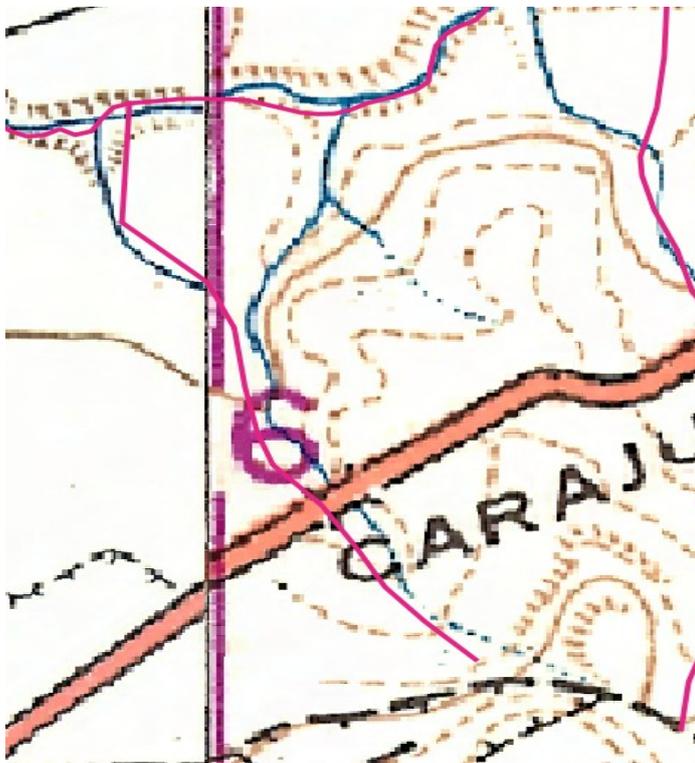
Rappresentazione grafica

Figura 1 - Stralcio cartografia IGM, in viola è indicato il reticolo idrografico dello shape file 04_ELEMENTO_IDRICO_VER 0.1

Corretta rappresentazione dello stato reale del reticolo idrografico. Nei pressi della località CARAJU E FRORES, sono presenti alcune differenze tra la rappresentazione idrografica della carta IGM e lo shape file della Regione Sardegna 04_ELEMENTO_IDRICO VER 0.1. Sono stati quindi eseguiti dei rilievi topografici ed uno studio idrologico per verificare la presenza degli elementi significativi. Nonostante l'affluente del FIUME_06018160 presenti un bacino imbrifero inferiore ai 0,50 kmq, esso è presente in una zona potenzialmente rischiosa ed è stato pertanto lasciato. E' stata quindi rappresentata la corretta geometria della rete idrografica nello shape file SEDILO MODIFICA

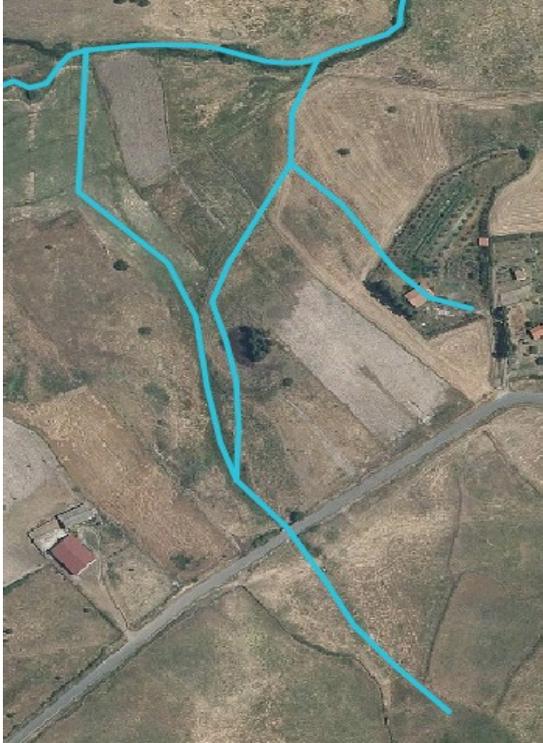
Rappresentazione grafica
Stato attuale

Figura 2 - Stralcio Ortofoto. con il colore Ciano si indica la rete idrografica dello shape file SEDILO MODIFICA, mentre con il colore viola è indicata la rete idrica dello shape file 04_ELEMENTO_IDRICO_VER 0.1.

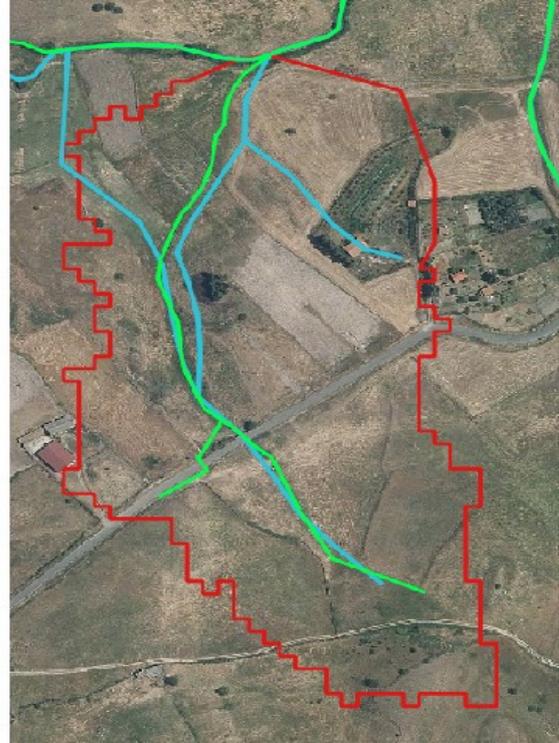
Rappresentazione grafica
Proposta di progetto

Figura 3 - Stralcio Ortofoto. con il colore Ciano si indica la rete idrografica dello shape file SEDILO MODIFICA, mentre con il colore verde è indicata la rete idrica dello shape file SEDILO MODIFICA che rappresenta la proposta di aggiornamento. In rosso i bacini idrografici del rio oggetto della proposta di aggiornamento

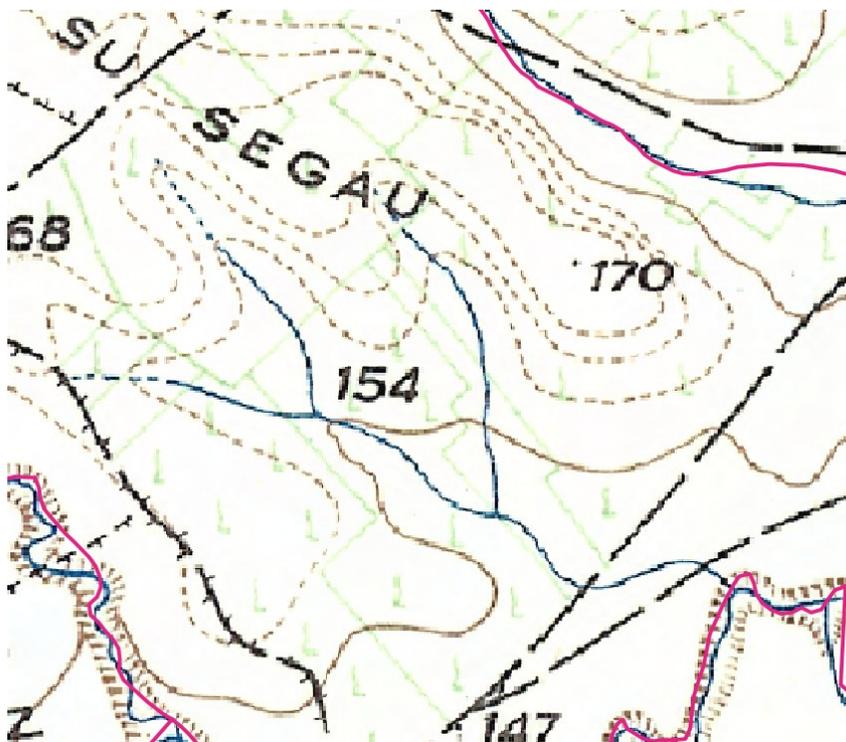
Rappresentazione grafica
Stato attuale

Figura 1 - Stralcio cartografia IGM, in viola è indicato il reticolo idrografico dello shape file 04_ELEMENTO_IDRICO_VER 0.1

Corretta rappresentazione dello stato reale del reticolo idrografico. Nei pressi della località SU SEGAU sono presenti delle differenze tra il reticolo idrografico rappresentato dalla cartografia IGM e dallo shape file 04_ELEMENTO_IDRICO VER 0.1. Sono stati pertanto inseriti nello shape file SEILO STATO ATTUALE gli elementi mancanti, e a seguito di sopralluoghi e analisi idrologiche è stata riportata la corretta geometria della rete idrografica nello shape file della proposta di aggiornamento denominato SEILO MODIFICA

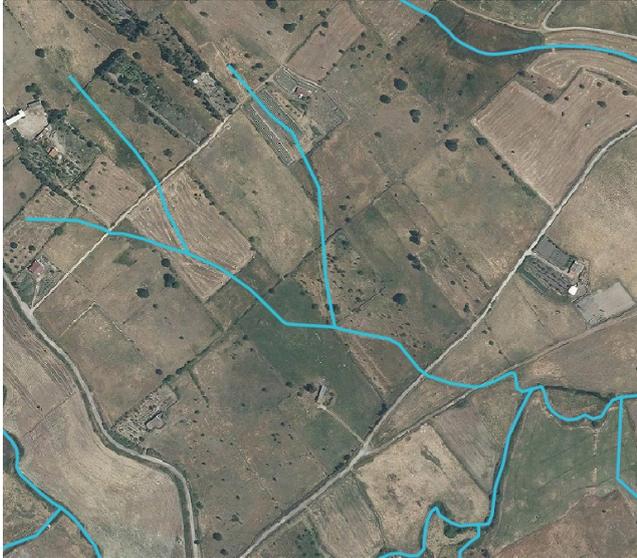
Rappresentazione grafica
Stato attuale

Figura 2 - Stralcio Ortofoto. con il colore Ciano si indica la rete idrografica dello shape file SEDILO MODIFICA, mentre con il colore viola è indicata la rete idrica dello shape file 04_ELEMENTO_IDRICO_VER 0.1.

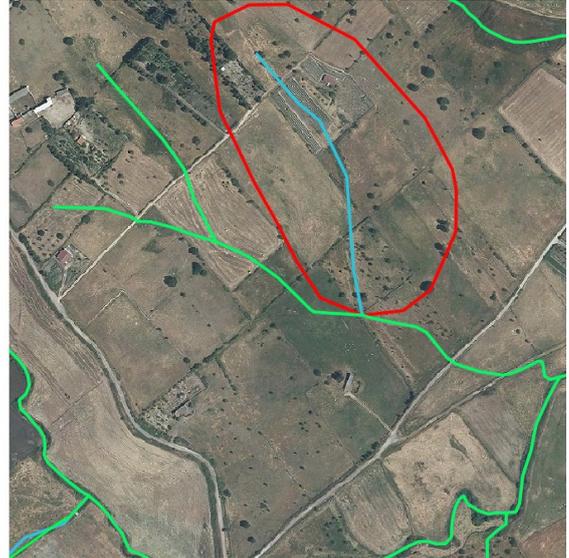
Figura 3 - Stralcio Ortofoto. con il colore Ciano si indica la rete idrografica dello shape file SEDILO MODIFICA, mentre con il colore verde è indicata la rete idrica dello shape file SEDILO MODIFICA che rappresenta la proposta di aggiornamento. In rosso i bacini idrografici del rio oggetto della proposta di aggiornamento

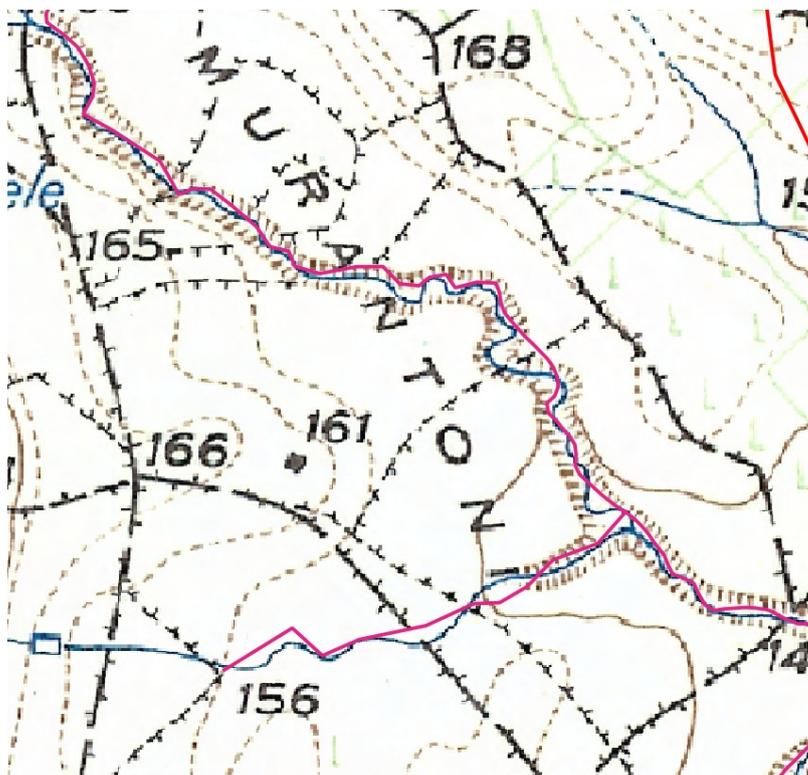
Rappresentazione grafica
Stato attuale

Figura 1 - Stralcio cartografia IGM, in viola è indicato il reticolo idrografico dello shape file 04_ELEMENTO_IDRICO_VER 0.1

Corretta rappresentazione dello stato reale del reticolo idrografico. Nei pressi della località MURANTONI, da rilievo topografico si è riscontrata una variazione della geometria planimetrica del RIO 095052_FIUME_86583. In particolare a seguito di azione antropica, il RIO ha subito modifiche rispetto alla rappresentazione nello shape file 04_ELEMENTO IDRICO VER 0.1. La nuova configurazione è stata riportata nello shape file SEILO MODIFICA

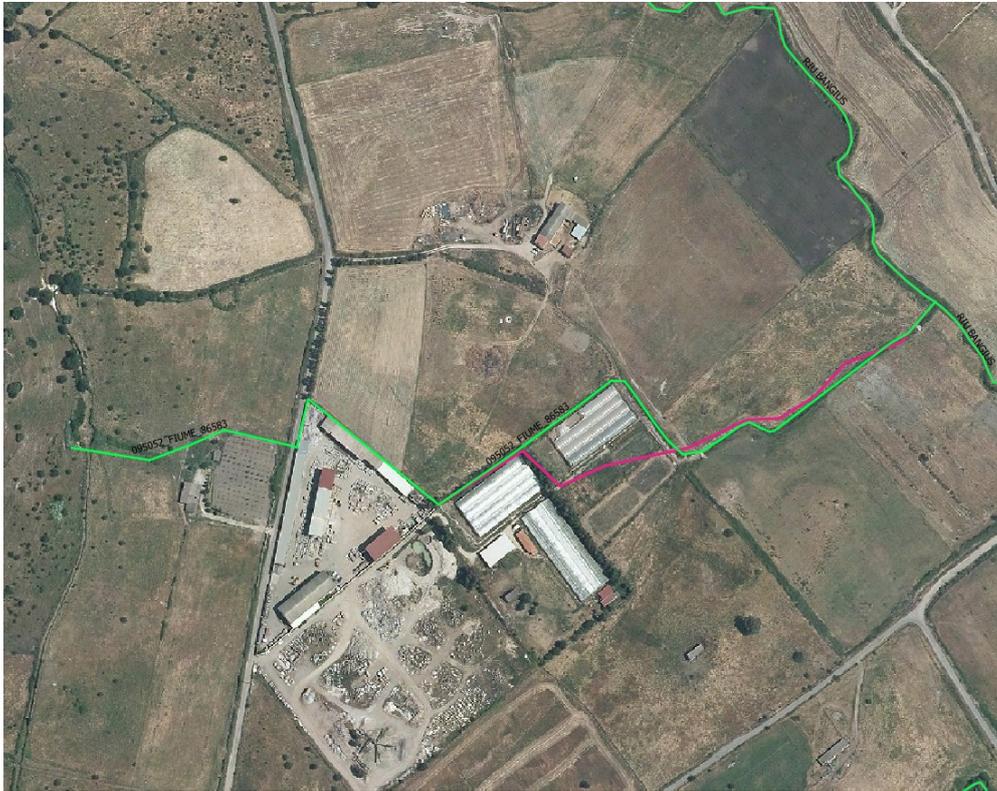
Rappresentazione grafica
Proposta di progetto

Figura 2 - Stralcio Ortofoto. con il colore Viola si indica la rete idrografica dello shape file 04_ELEMENTO_IDRICO VER 0.1, mentre con il colore verde è indicata la rete idrica dello shape file SEDILO MODIFICA

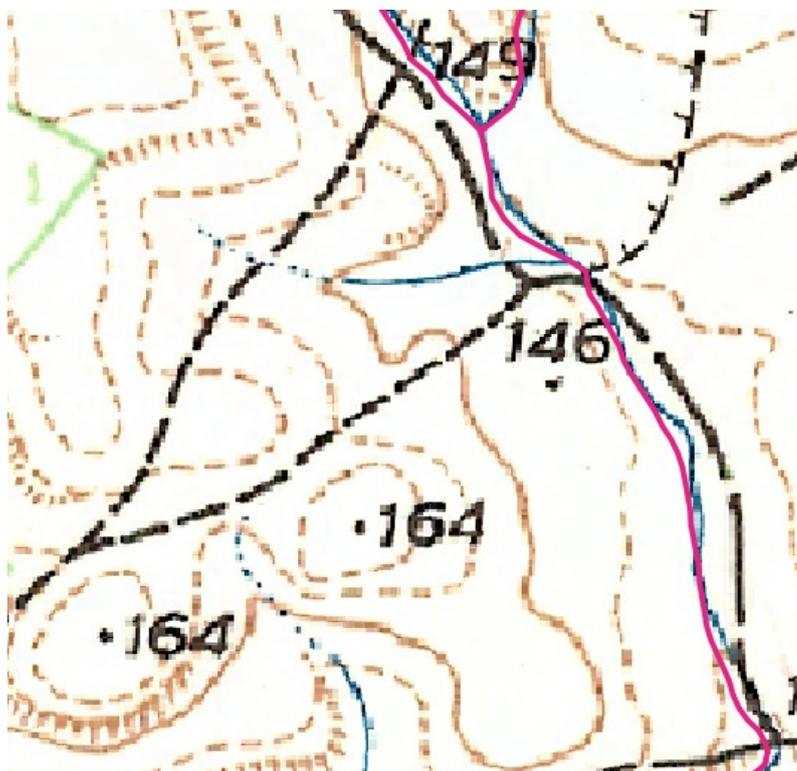
Stato attuale

Figura 1 - Stralcio cartografia IGM, in viola è indicato il reticolo idrografico dello shape file 04_ELEMENTO_IDRICO_VER 0.1

Nei pressi della località Montigu Suergiu , da indicazioni della cartografia IGM è presente un RIO non appartenente alla rete idrografica indicata nello shape file 04_ELEMENTO_IDRICO VER 0.1. Tale elemento pertanto è stato inserito nello shape file SEDILO STATO ATTUALE, ed è stato eseguito uno studio idrologico da cui è appurata la non significatività dell'elemento idrico

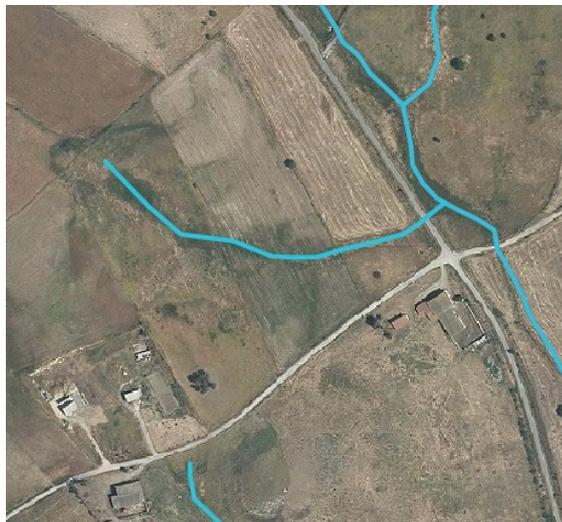
Rappresentazione grafica
Stato attuale

Figura 2 - Stralcio Ortofoto. con il colore Ciano si indica la rete idrografica dello shape file SEDILO MODIFICA, mentre con il colore viola è indicata la rete idrica dello shape file 04_ELEMENTO_IDRICO_VER 0.1.

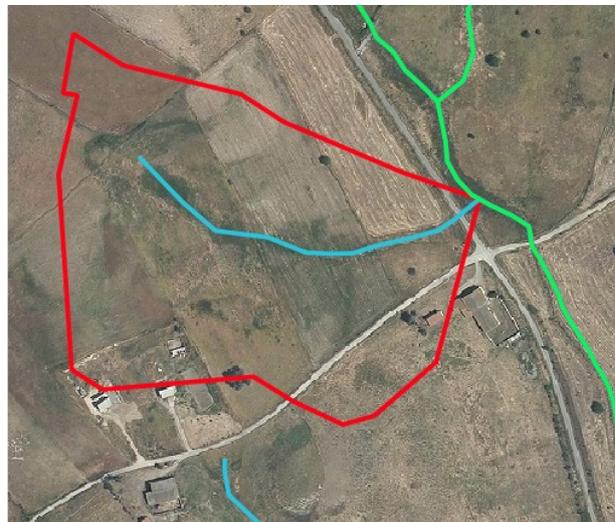
Rappresentazione grafica
Proposta di progetto

Figura 3 - Stralcio Ortofoto. con il colore Ciano si indica la rete idrografica dello shape file SEDILO MODIFICA, mentre con il colore verde è indicata la rete idrica dello shape file SEDILO MODIFICA che rappresenta la proposta di aggiornamento. In rosso i bacini idrografici del rio oggetto della proposta di aggiornamento
