PROGETTO DI RESTAURO CONSERVATIVO E MESSA IN SICUREZZA - CONSOLIDAMENTO DEI NURAGHI DI ILOI E TALASAI

PROGETTO ESECUTIVO

Stato di progetto INTERVENTI SULLE STRUTTURE MURARIE				TAV 3.1
CAPOGRUPPO ATP <i>Arch. Michele Ciudino</i>	PROFESSIONISTI IN ATP <i>Ing. Fabio Massimo Satta Ing. Salvatore Roberto Addis Geom. Francesco Cossu</i>	IL SINDACO <i>Dott. Salvatore Pes</i>	RESPONSABILE DEL PROCEDIMENTO <i>Geom. Antonina Faedda</i>	Revisione 01
				Scala 1:100
				Data 06/09/2023

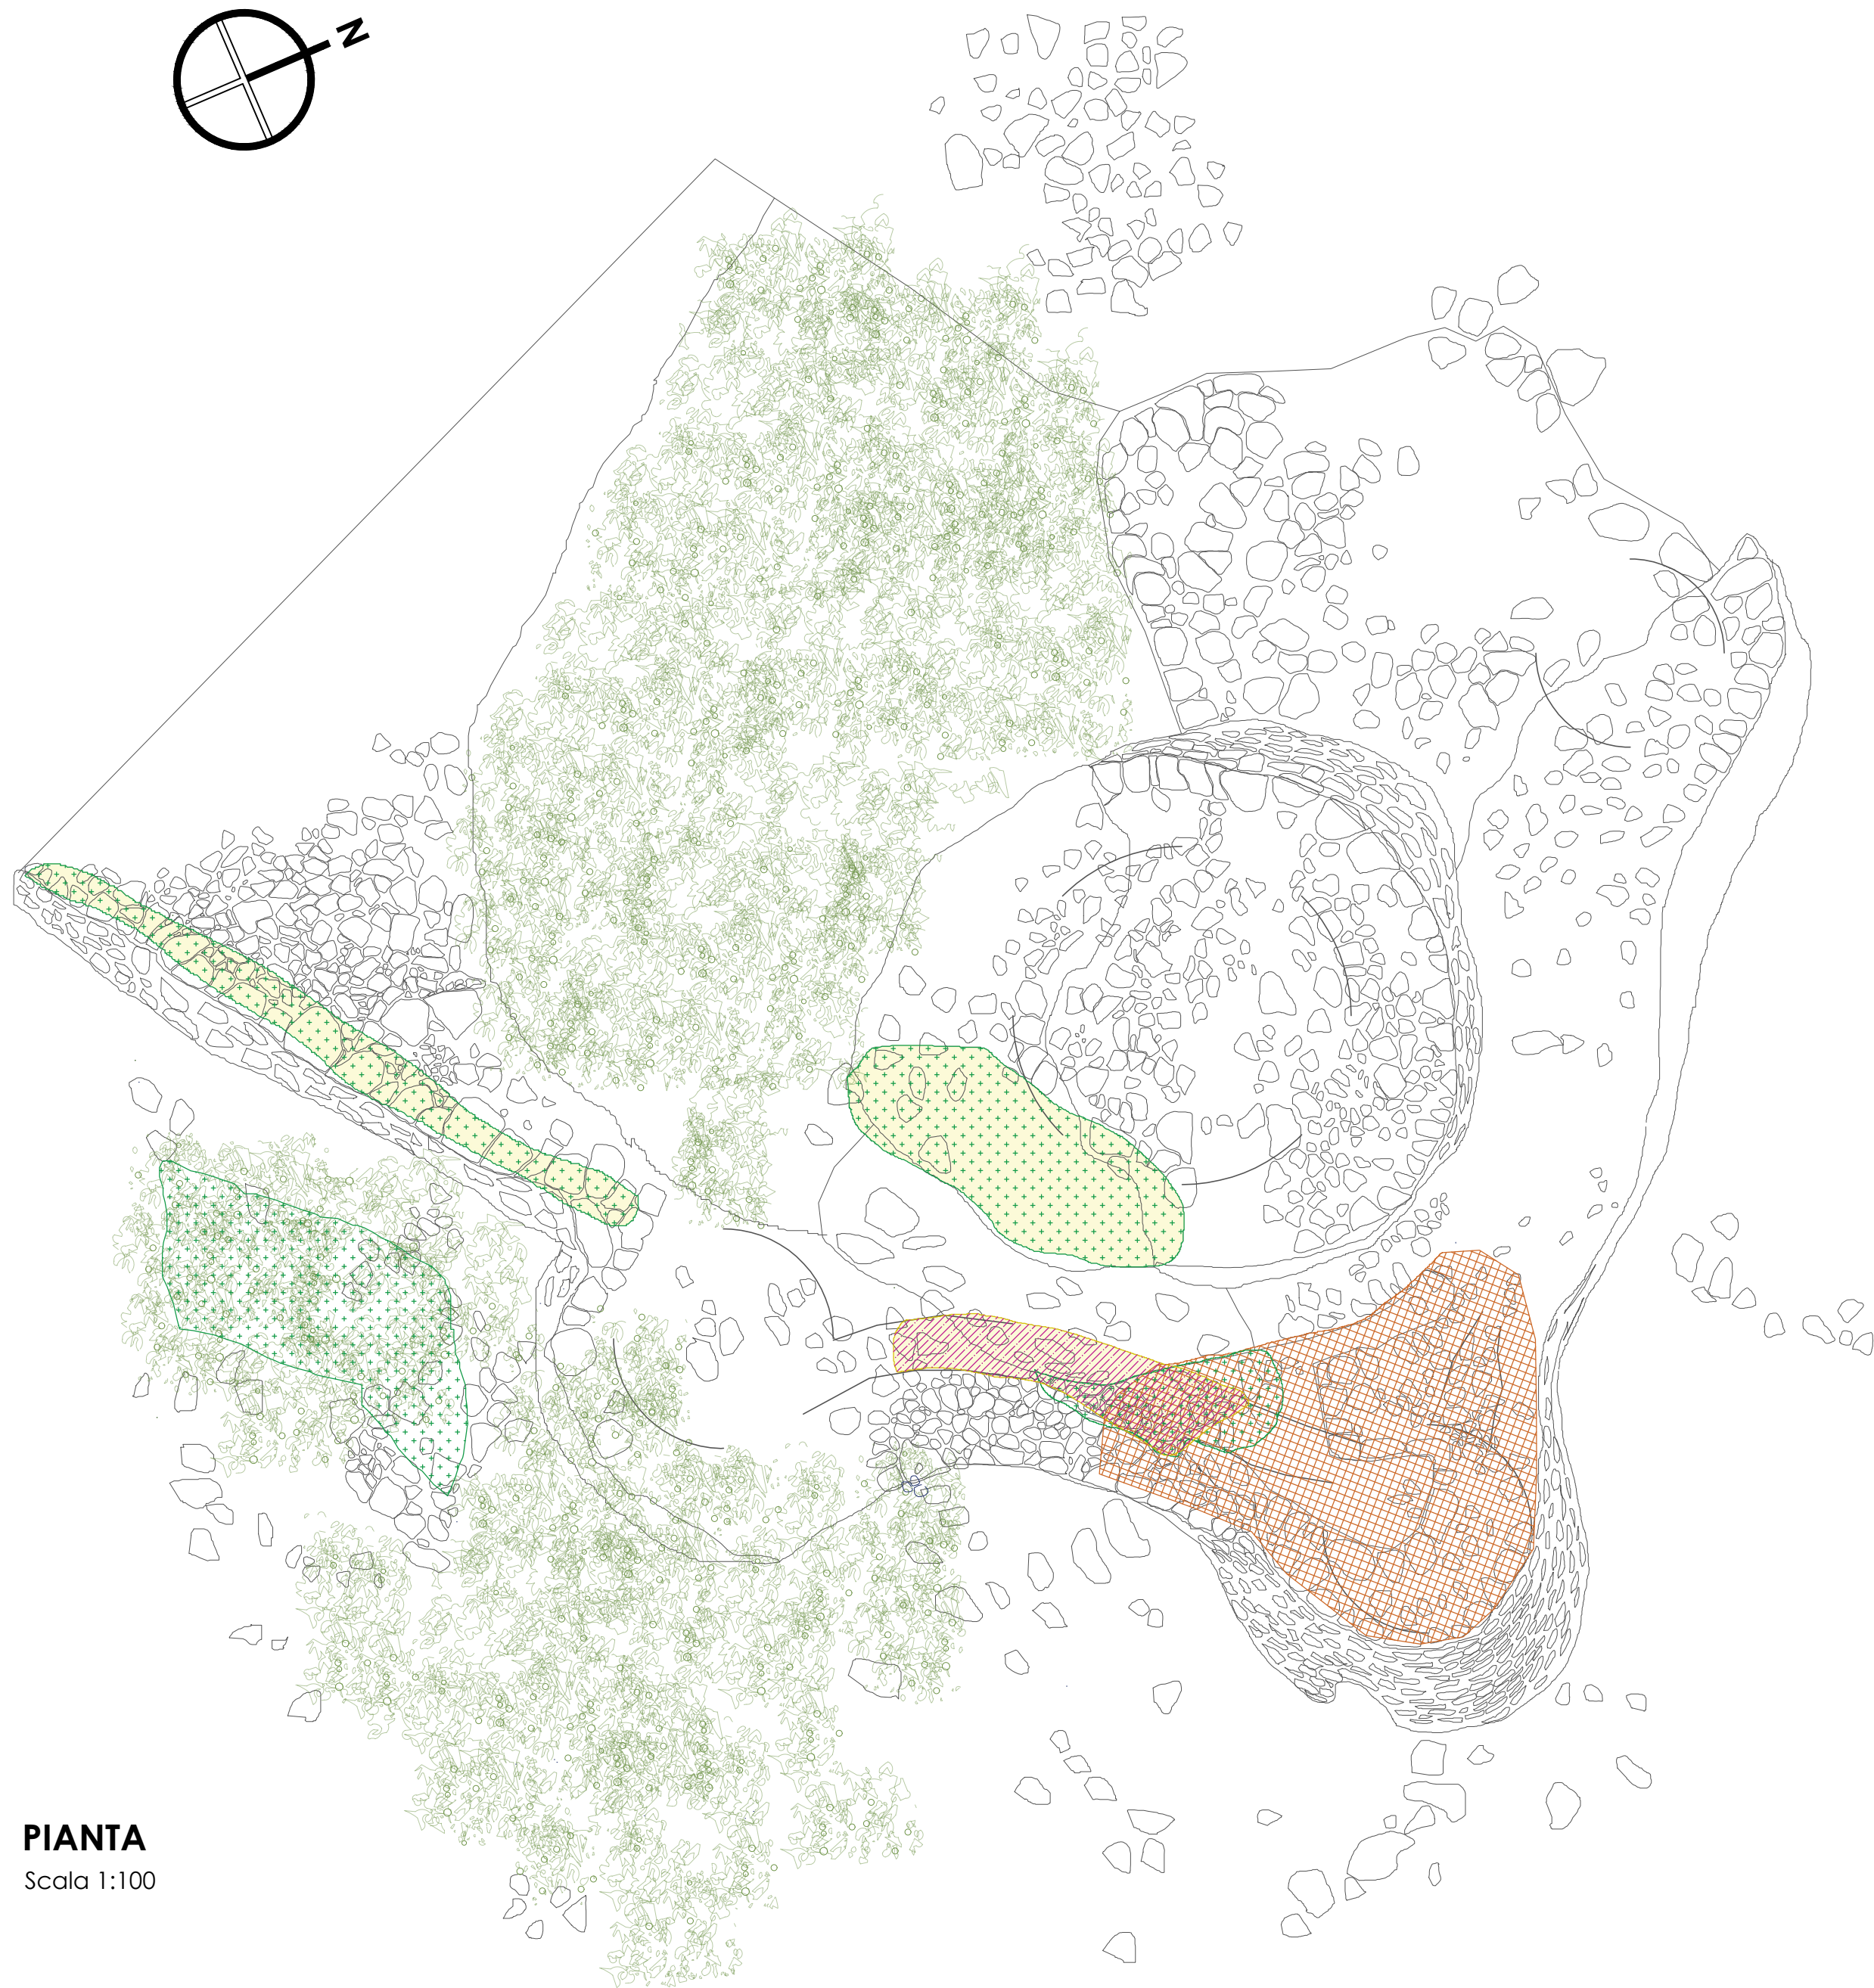
PIANTA
Scala 1:100

presenza di umidità da infiltrazione, macchia, efflorescenza e percolazione (interno tholos)

presenza di pietrame da crolli

sconnessione del paramento / mancanza di parti di pietrame

mancanza di malta di allettamento e/o pietrame di rinzeppatura

interventi: pulitura nella superficie in copertura del nuraghe, in corrispondenza dell'estradosso della tholos e nell'area della scala. Successiva posa di malta a base di calce, tonalizzata con le terre, con risultato non dissimile dalla malta esistente. Posa di pietrame per eseguire rincoccature al fine di eliminare l'infiltrazione d'acqua (esecuzione secondo cernita di materiale e posa secondo indicazione dell'archeologo)
Voce di computo: AN.004

Cernita del materiale da reimpiegare (la valutazione del pietrame da reimpiegare sarà a cura dall'archeologo)
Voce di computo: AN.002

interventi: Ricostruzione di paramento e cucitura (pseudo diatoni) dei due paramenti con smontaggio e riposizionamento di blocchi sulla parte sommitale dell'area interessata dal crollo. Nel giunto di malta di interfaccia tra parte di ricostruzione e parte originale, si applicheranno delle piccole piastre in piombo volte a garantire la riconoscibilità dell'intervento eseguito. L'intervento si applicherà:

- Paramenti di chiusura del corridoio/scala che collega le due camere - per bloccare lo scivolamento dei conci sull'area di copertura a tholos e corridoio/scala;
- area sommitale del muro prospetto sud - est.

Voce di computo: AN.002

interventi: stilatura dei giunti con eventuale rinzeppatura di pietrame minuto sui lati del paramento murario laddove necessario, il tutto adoperando malta a base di calce idraulica naturale tonalizzata con le terre e pietrame reperito in situ e precedentemente censito e valutato dall'archeologo.
Voci di computo:
PF.0012.0026.0005, AN.002
